Câmara Municipal de  
**João Monlevade**  
*Câmara forte, cidade forte!*

**INDICAÇÃO Nº 502/2025**

Indico ao Prefeito do Município, Laércio Ribeiro, ouvido o Plenário, que determine à Secretaria Competente a execução dos serviços de manutenção, nivelamento e limpeza do bueiro, localizado na rua Tapajós, nas proximidades do número 598, no bairro Centro Industrial.

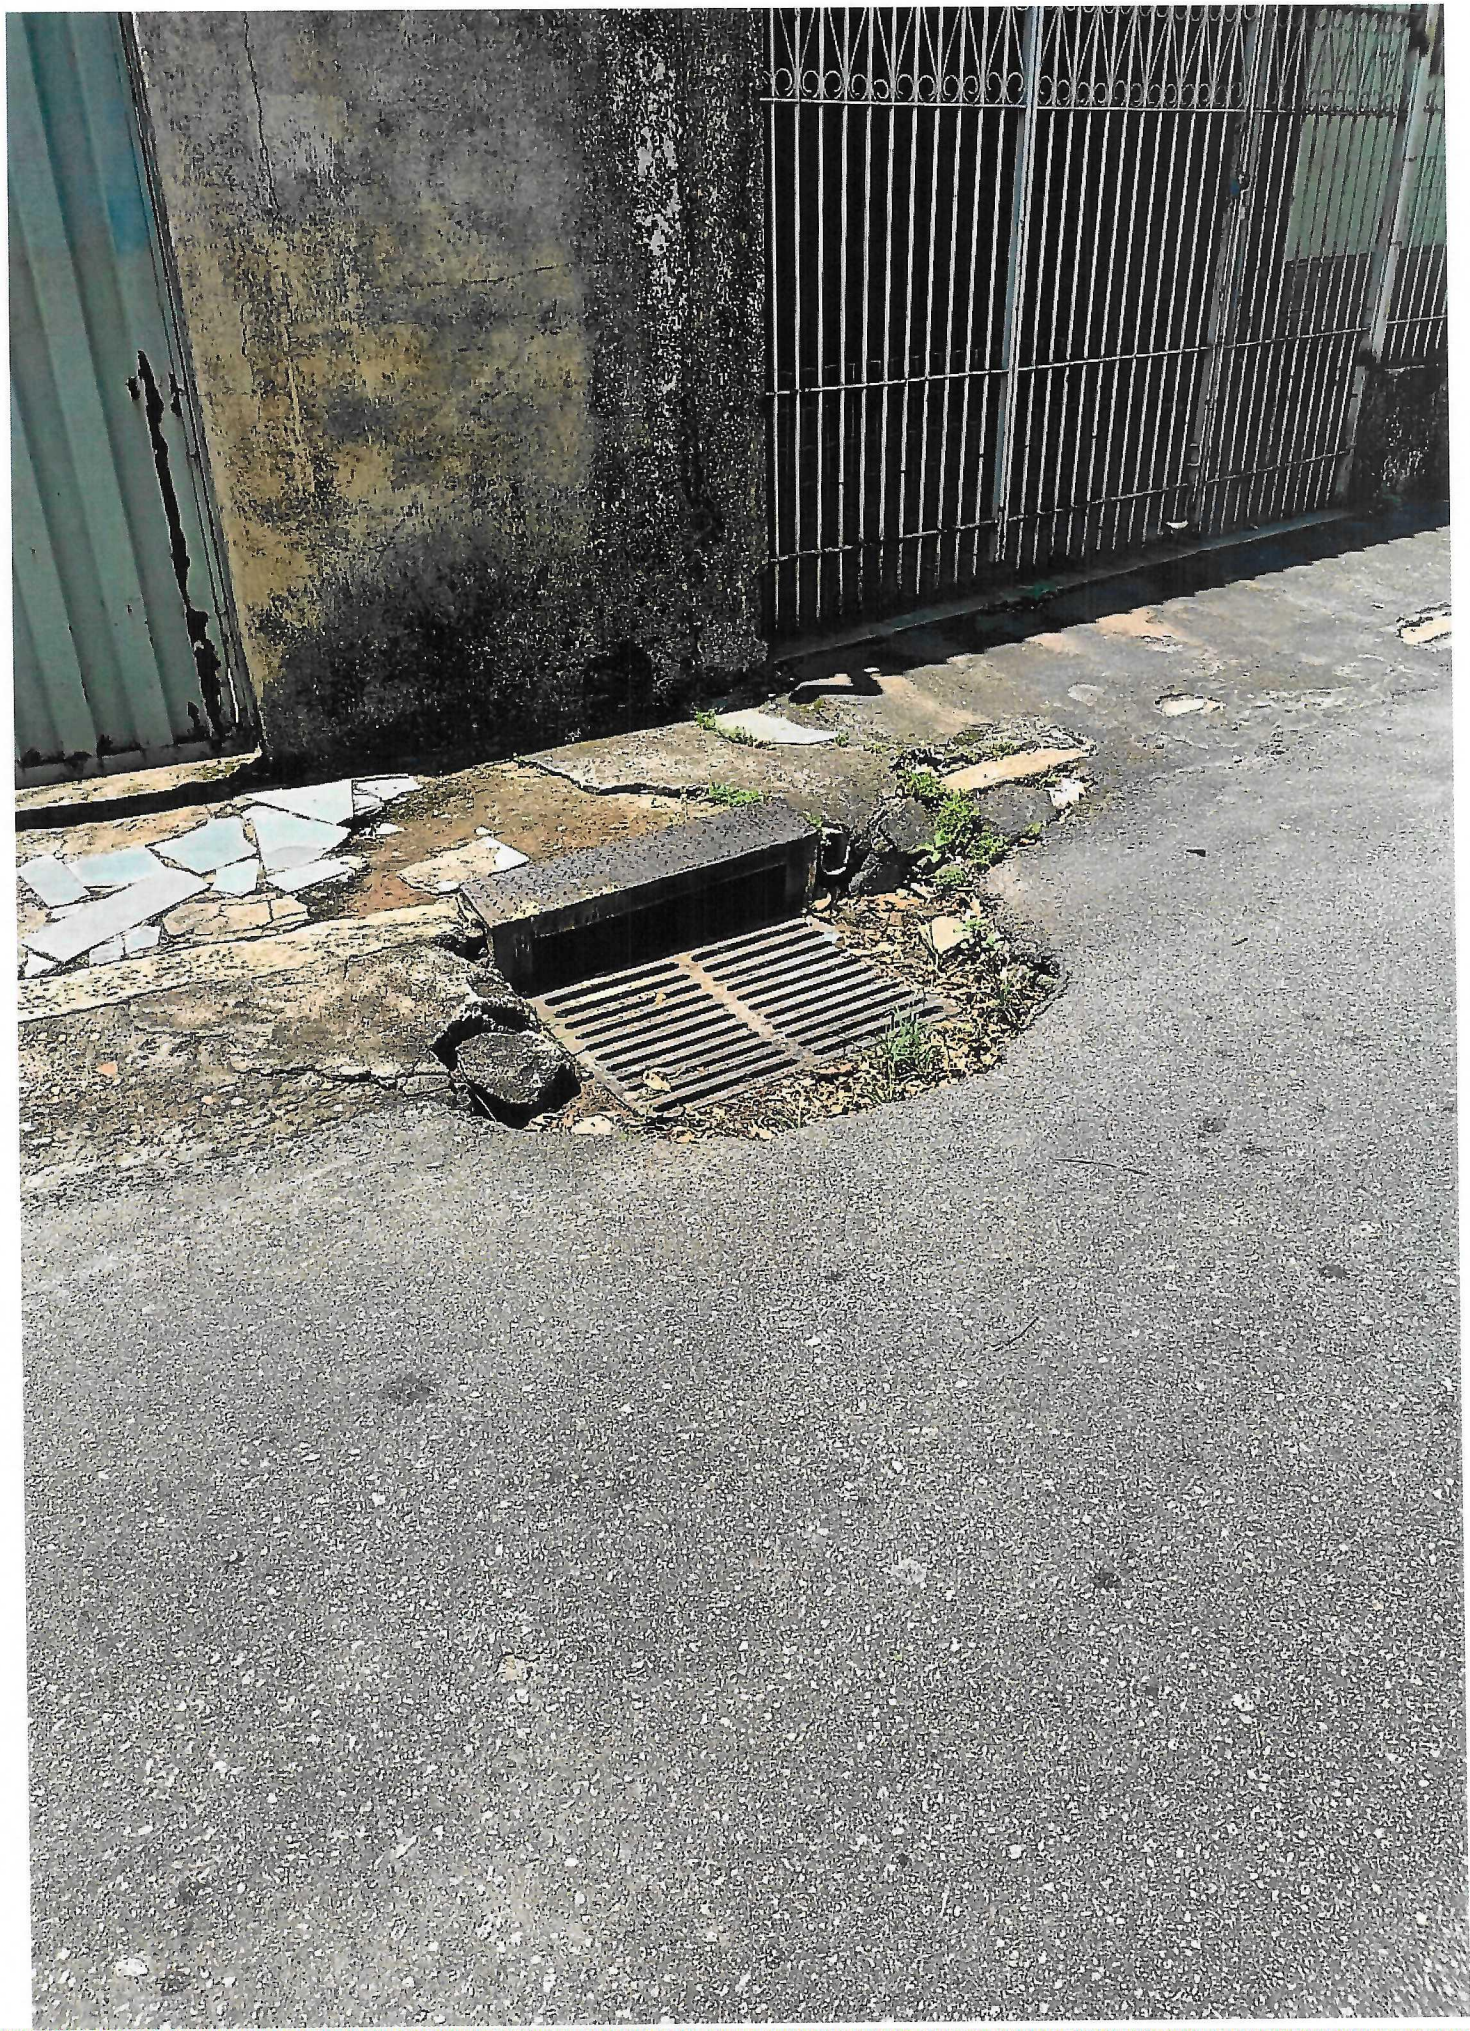
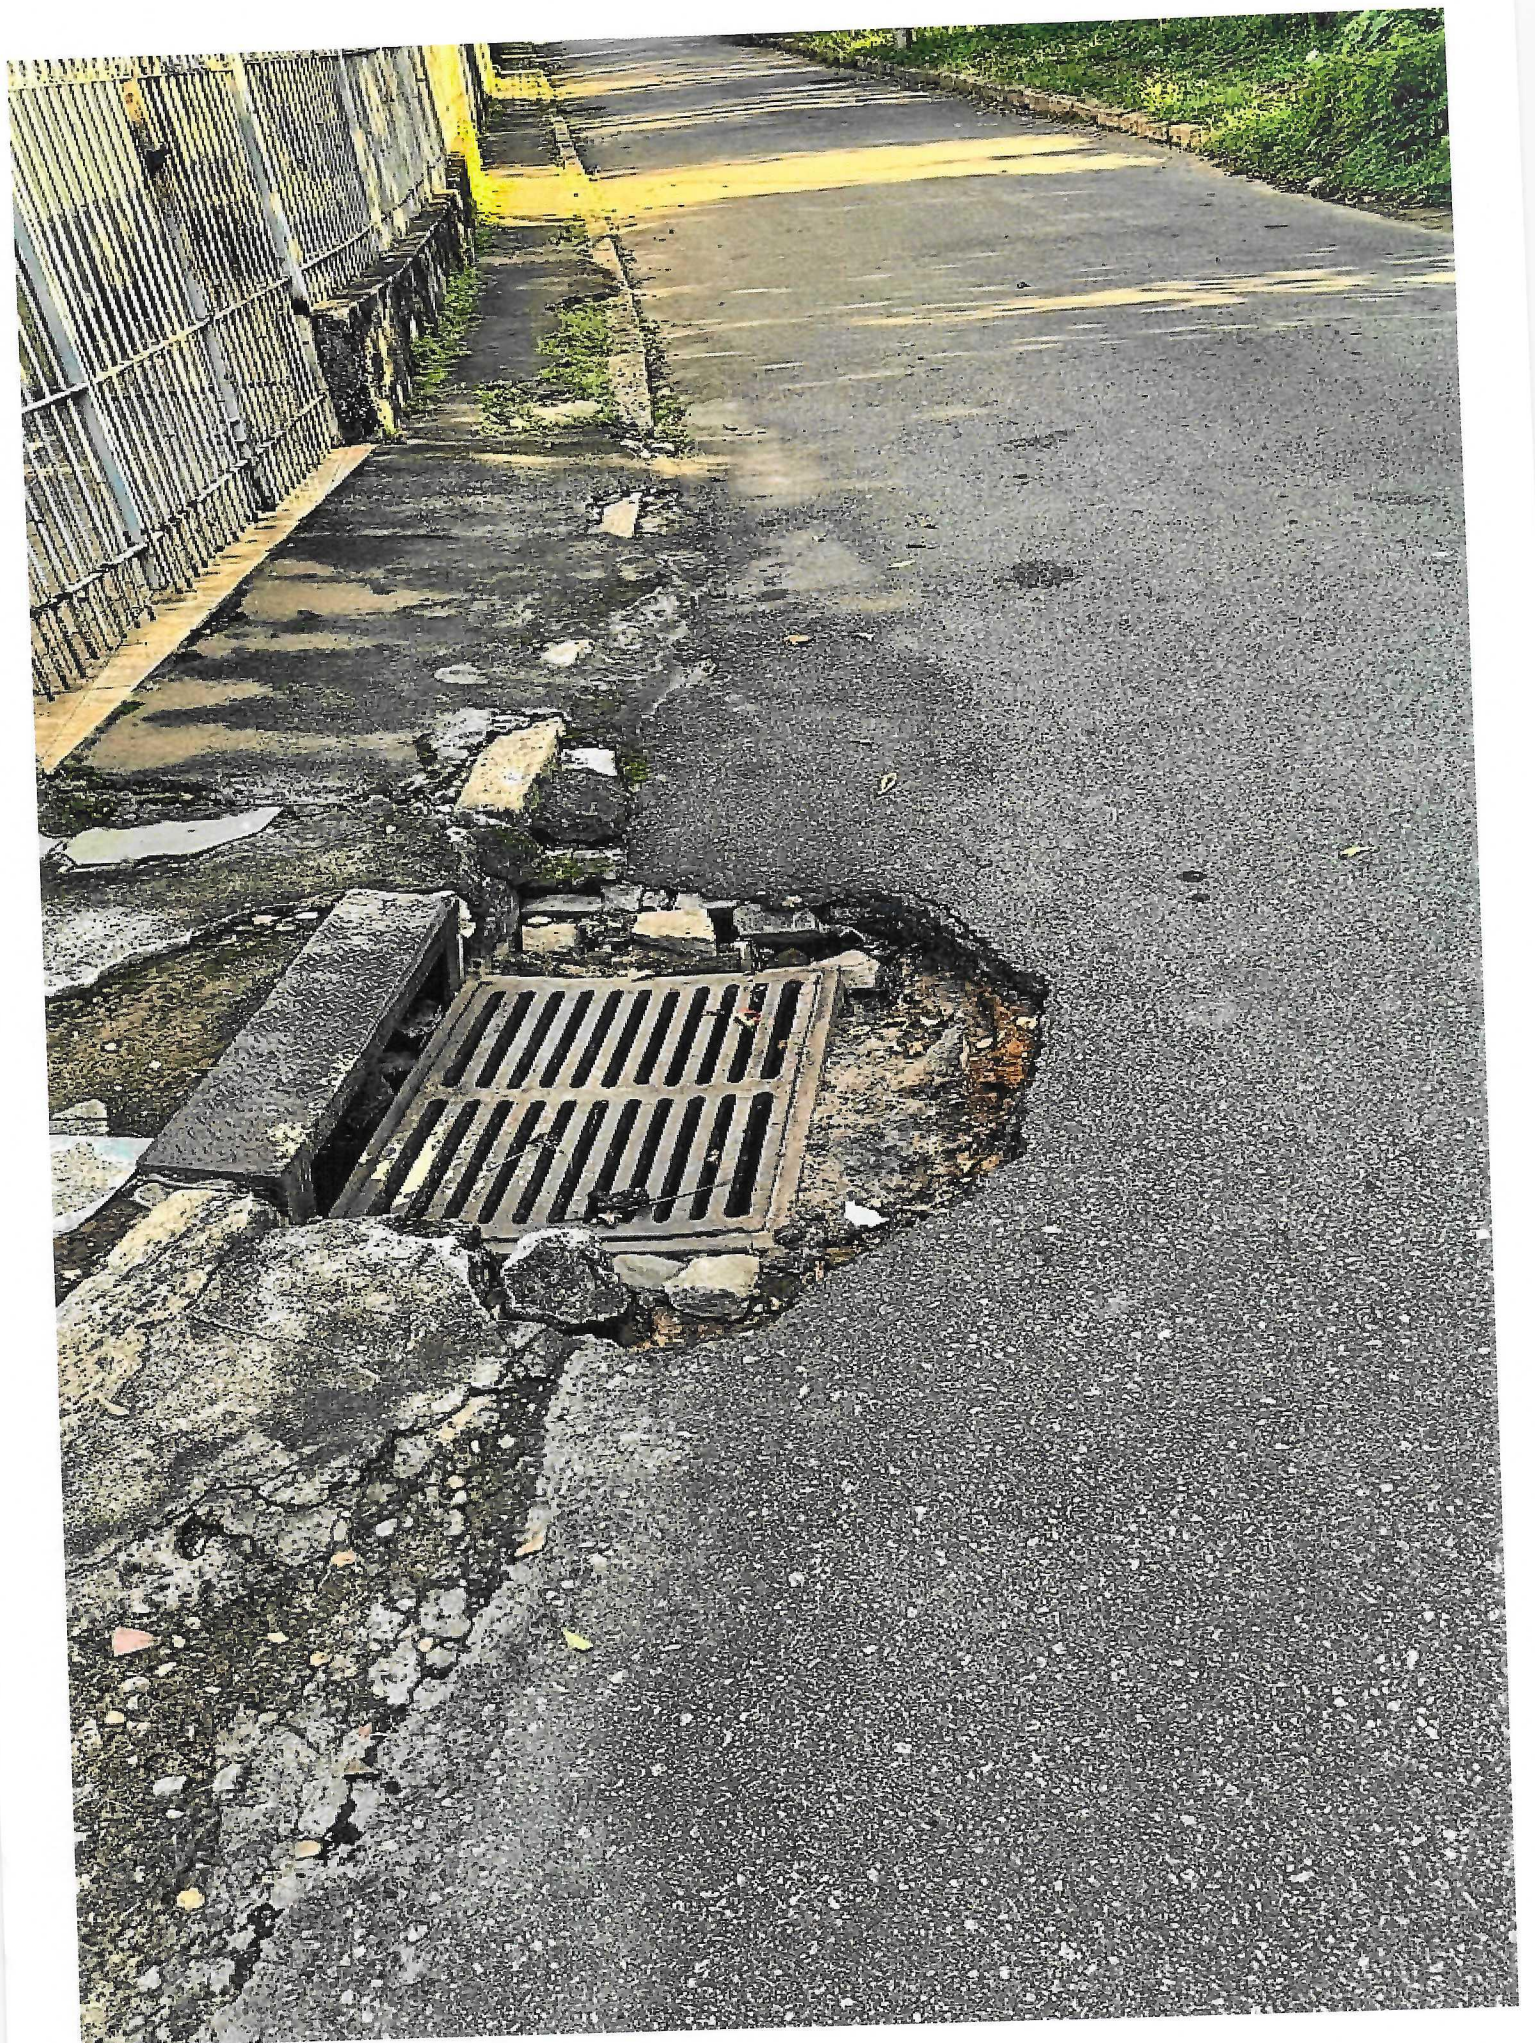
O referido bueiro encontra-se em estado precário de conservação. Seu entorno está sem asfaltamento, com pedras soltas e a estrutura danificada, além de seu interior estar sujo. A ausência de pavimentação ao redor do bueiro é a principal causa da diferença de nível entre ele e a via, o que agrava ainda mais o problema. Devido a isso, os veículos que passam pelo local frequentemente caem em um buraco, comprometendo a trafegabilidade, oferecendo riscos à segurança dos motoristas e aumentando a possibilidade de sérios danos aos automóveis.

É necessário que seja realizado o asfaltamento ao seu redor, a fim de nivelá-lo com a rua, garantindo, assim, maior segurança aos motoristas. A situação atual representa riscos de danos materiais, possibilidade de acidentes e impactos negativos à mobilidade urbana na região.
