## PROJETO DE LEI Nº 032, DE 30 DE MARÇO DE 2021.

# MURO DE CONTENÇÃO

Entre Lotes n.º 01 a 05 e 08 a 12  
Quadra H  
Loteamento Santa Rita

**RELATÓRIO FINAL**

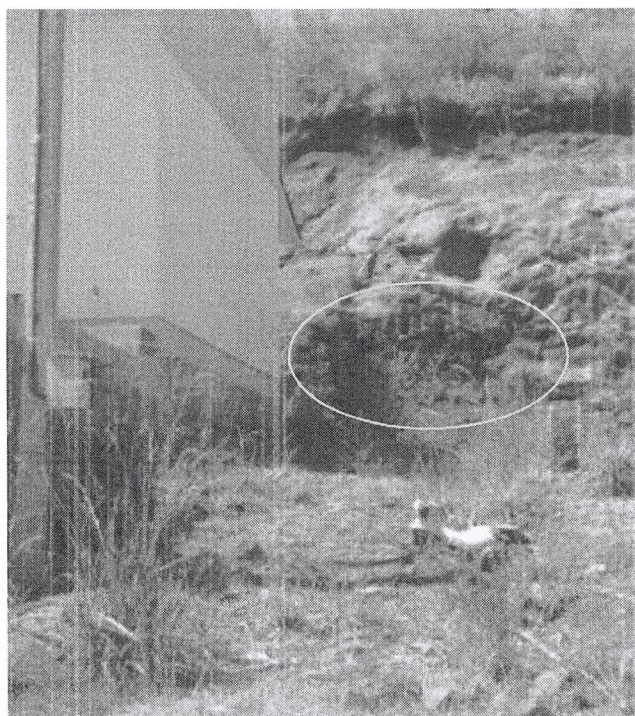
**Figura 5.12– Fraturas não seladas na Fácies B, do Derrame Riodacítico Inferior, mostrando vertedouro de água subterrânea (elipse amarela). Local: Quadra H, Loteamento Santa Teresa.**

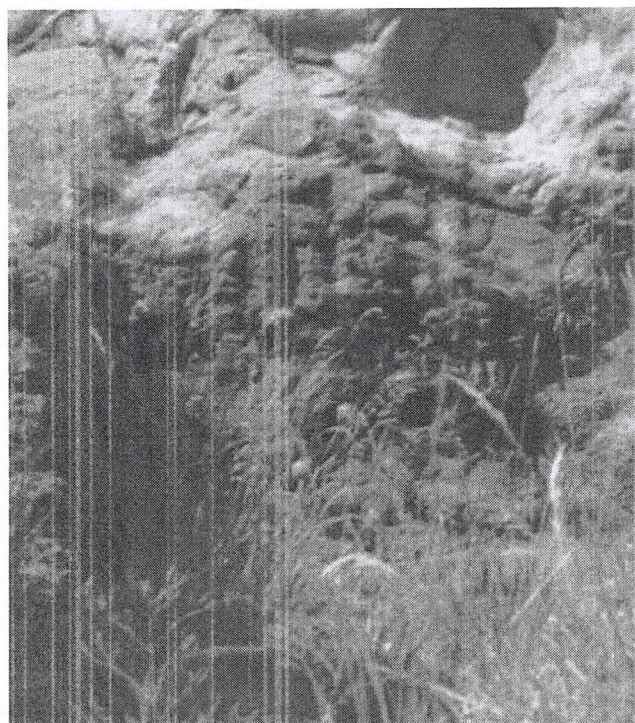
**Figura 5.13 – Detalhe de geofraturas permeáveis ao fluxo hídrico subterrâneo. Efluentes domésticos, de residências topograficamente mais elevados, podem ser conduzidos a lotes adjacentes através destas fraturas.**

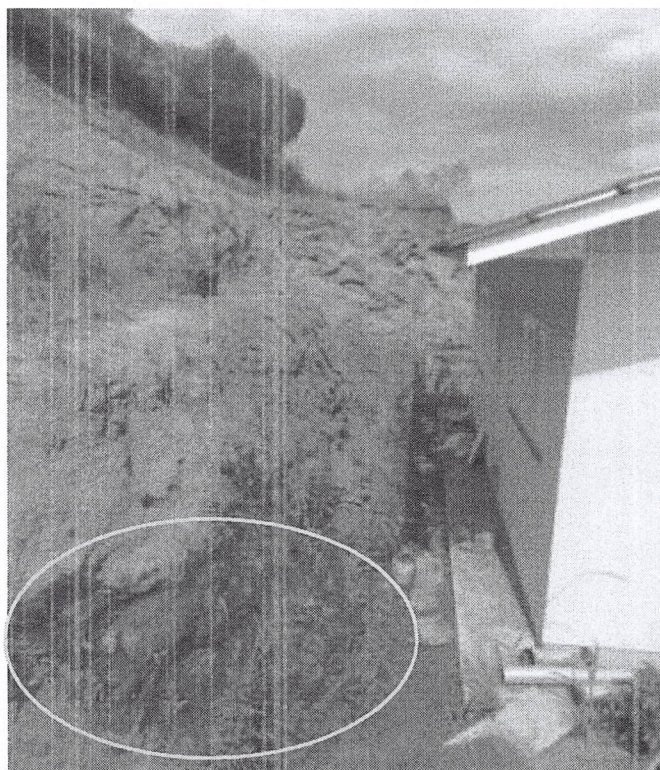
**Figura 5.14 – Vertente de água (indicada pela elipse amarela), favorecida pela presença de juntas ou diáclases. Exigem medidas mitigadoras, como drenagem adequada e impermeabilizações nas construções.**

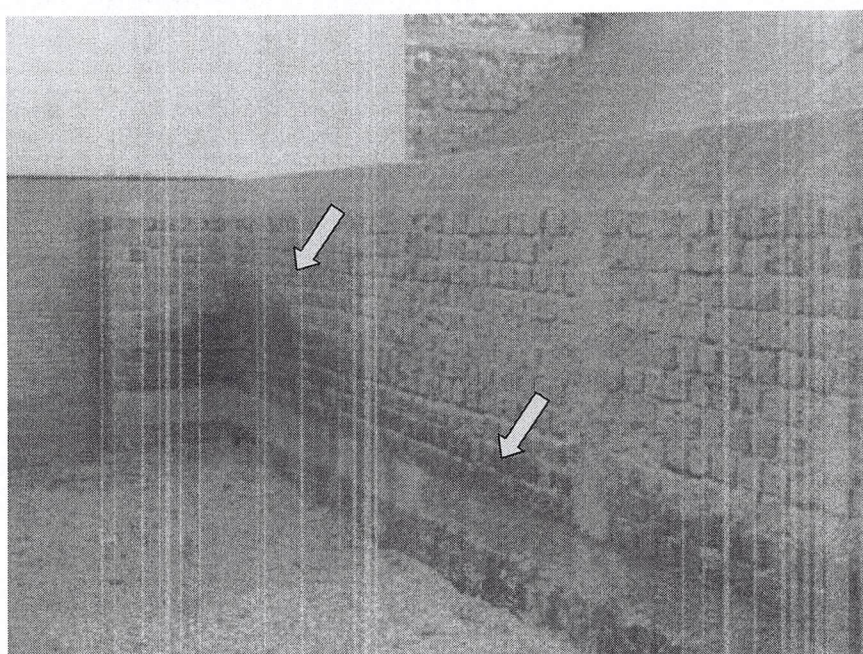
**Figura 5.15 – Muro de contenção do talude mostrando percolação de águas subsuperficiais/subterrâneas (setas amarelas), originadas a partir do talude adjacente. A presença de fossas sépticas e sumidouros nos lotes à montante são condenáveis.**

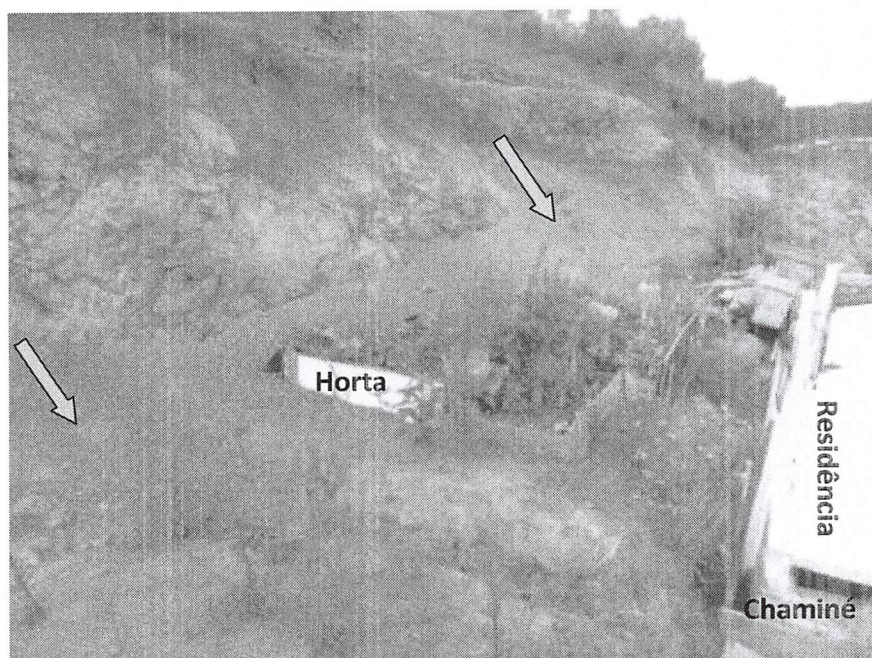
**Figura 5.16 – Fragmentação dos riodacitos intemperizados e desbarrancamento dos taludes mal dimensionados (altura e ângulo). Talude da Quadra H.**

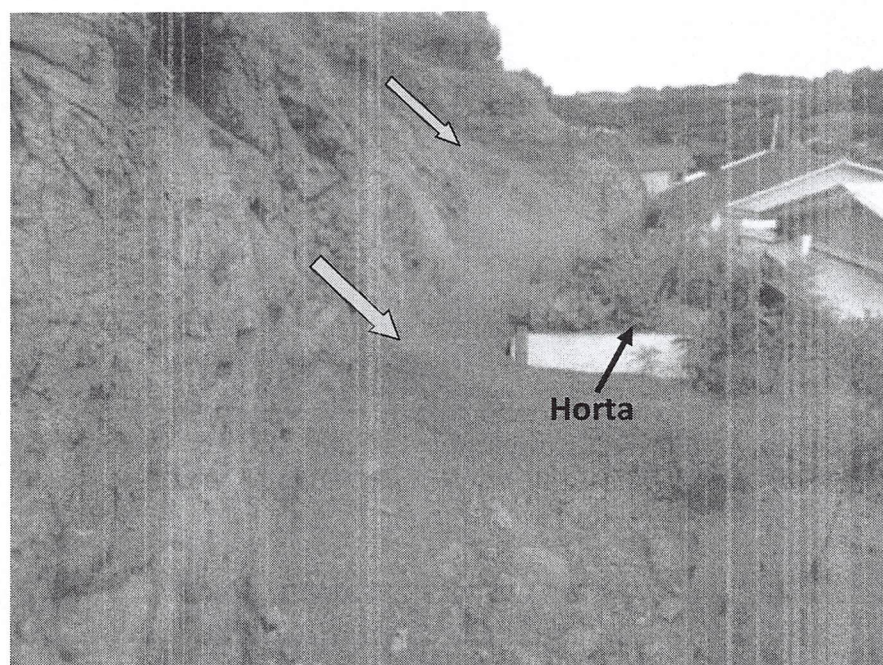
**Figura 5.17– Detalhe da fragmentação do riodacito em estágio de decomposição (saibro) e desagregação do talude por ação erosiva de natureza principalmente pluvial. Destaque para o soterramento progressivo da horta implantada sobre uma reduzida berma residual.**

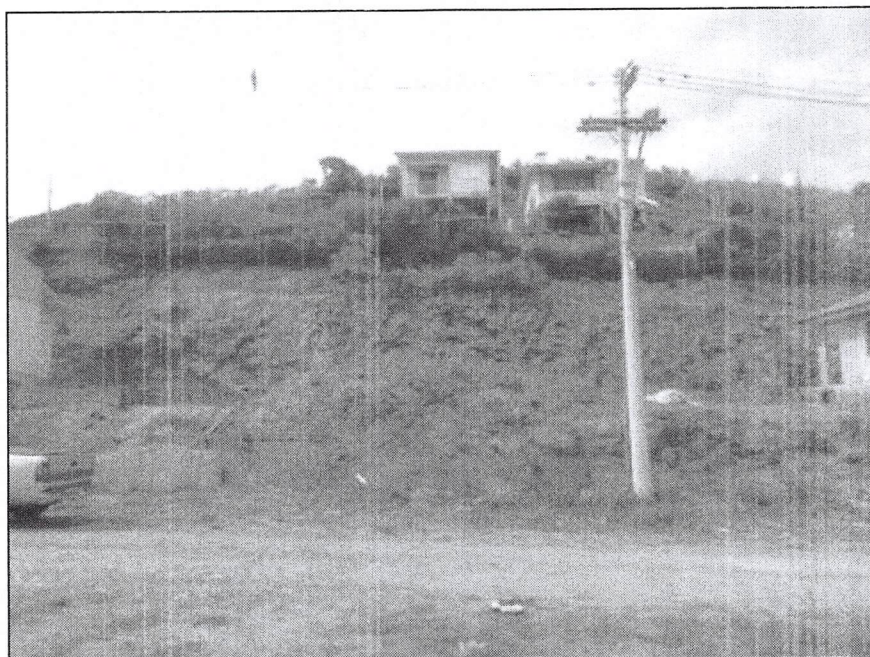
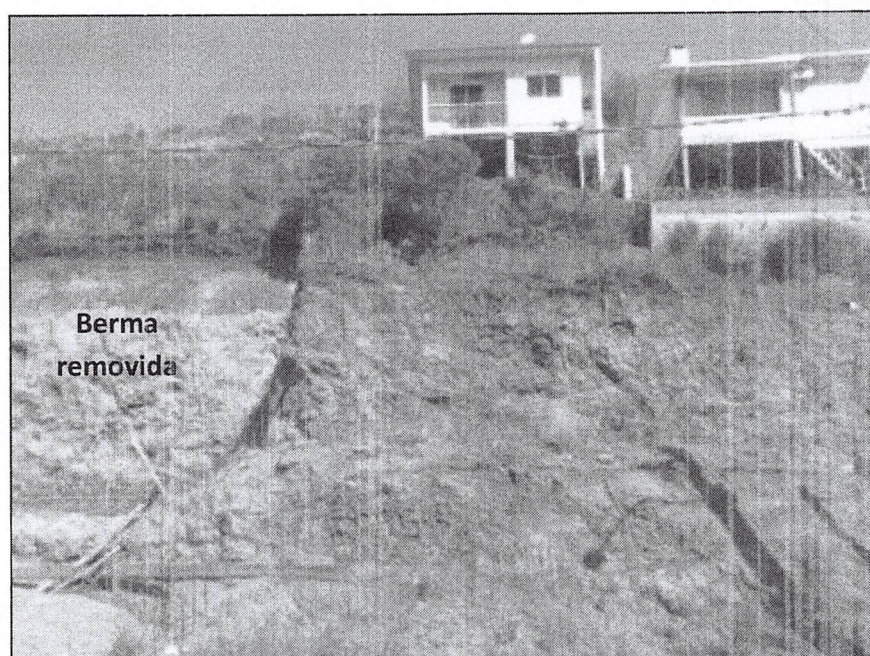
Figuras 5.18 e 5.19 - Taludes na Quadra G com altitudes e declividade tecnicamente condenáveis. Destaque para as bermas que foram mantidas em alguns lotes e em outros, removidas ou não implantadas.

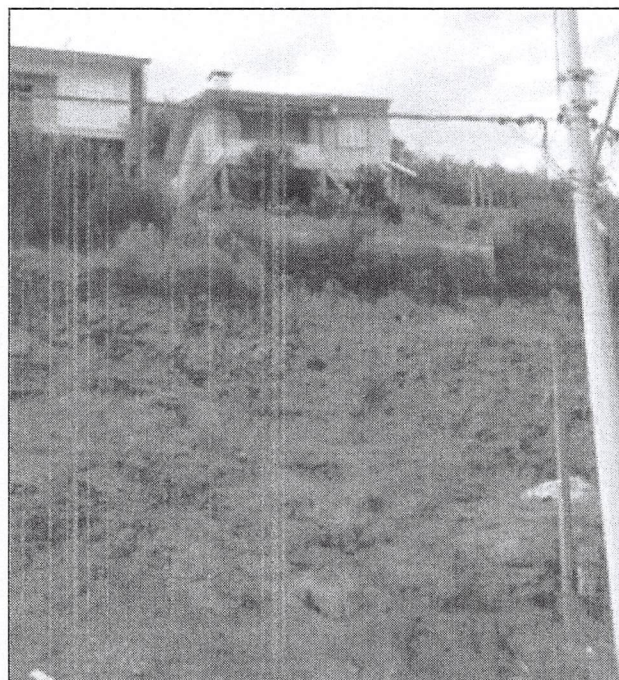
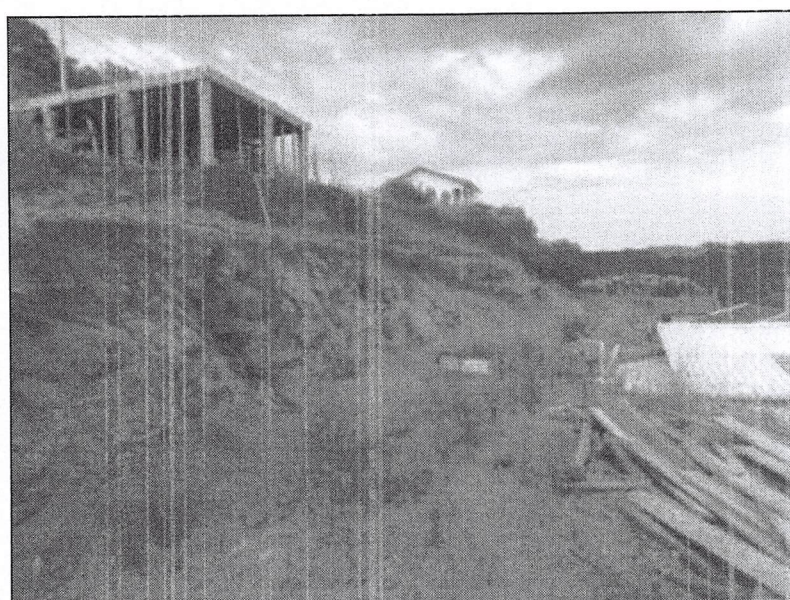
**Figuras 5.20 e 5.21 – Bermas mal dimensionadas (altitude e declividade) e sem proteção, tais como a implantação de muros de contenção ou de cobertura vegetal. Local: Quadra G, Loteamento Santa Rita.**

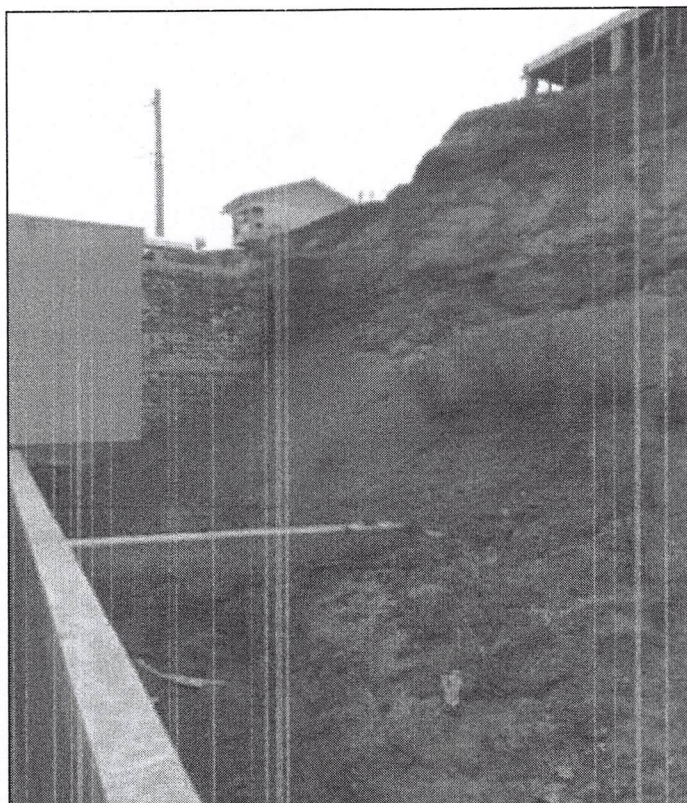
**Figura 5.22 - Muro de contenção do talude com destaque para a erosão da rocha intemperizada e assoreamento. Local: talude da Quadra G.**

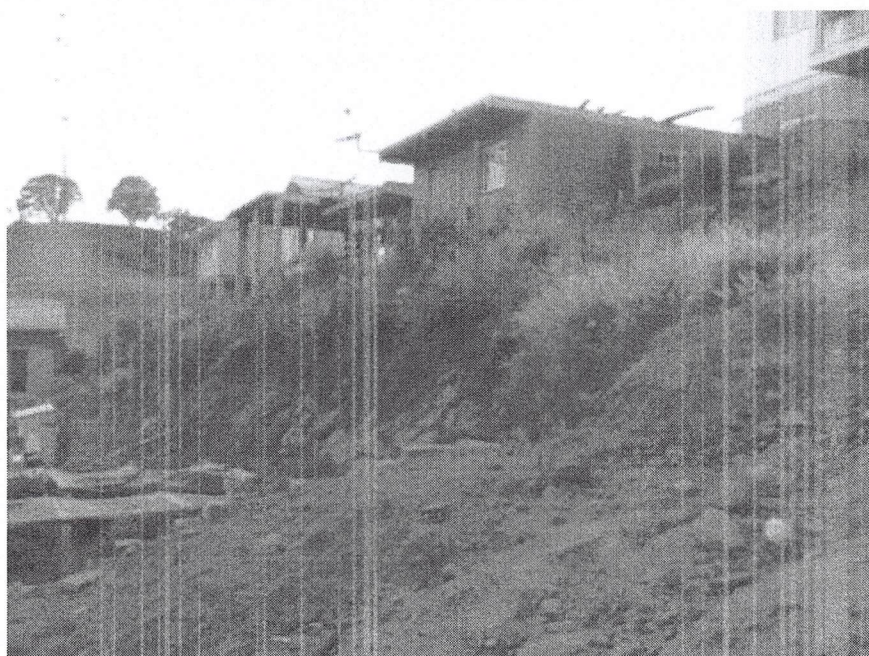
**Figura 5.23 – Talude sem proteção e sem cobertura vegetal levam à problemas técnicos ao lote adjacente, topograficamente mais baixo. Local: Quadra H.**

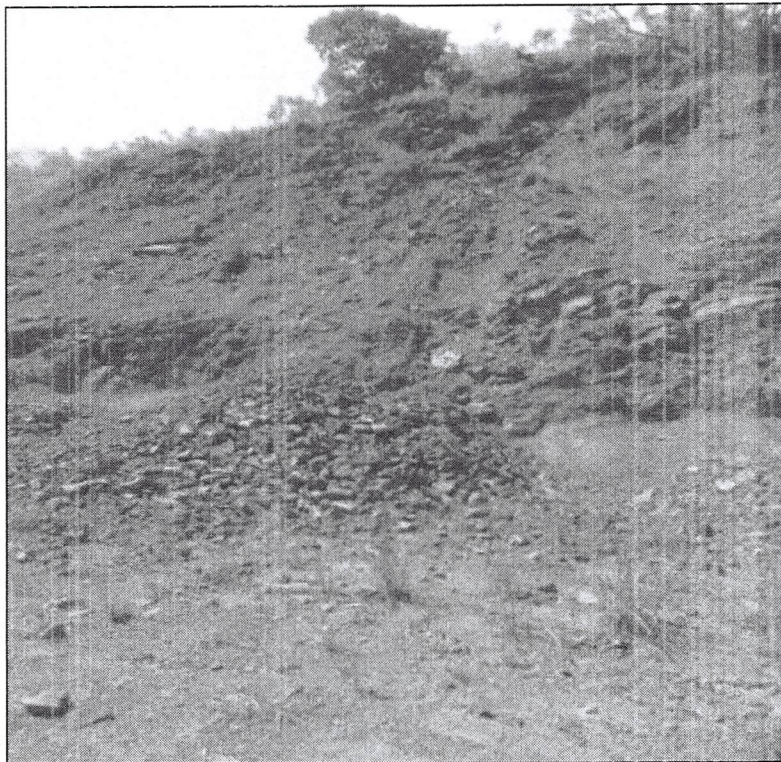
**Figura 5.24 – Desagregação de rochas do Derrame Riodacítico Superior, no talude que forma-se na encosta do Morro dos Reservatórios de Água da CORSAN, e deposição na Rua 08 de Março, do loteamento. Verifica-se a ausência de obras da rede de drenagem pluvial.**

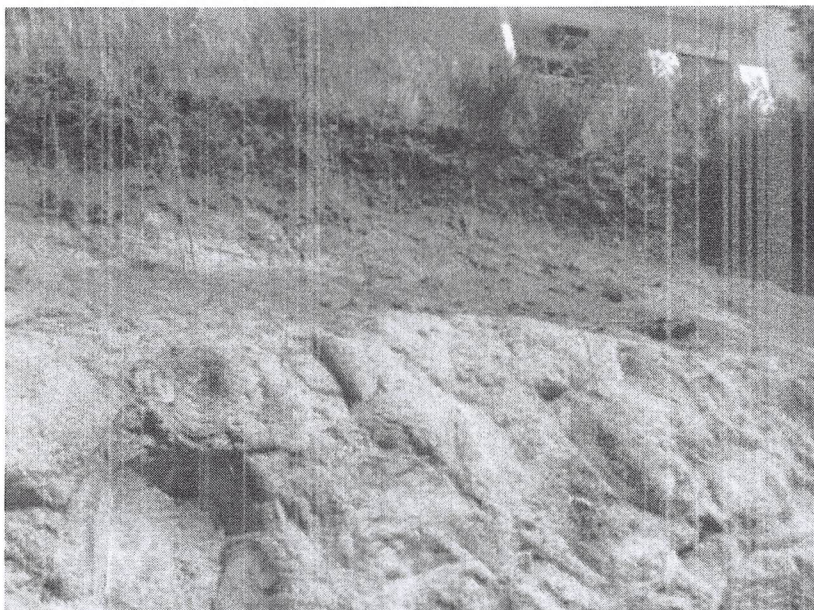
**Figura 5.25 – Depósitos coluvionares residuais (seta amarela), pedogeneizados, e solos sobrepostos a riodacitos intemperizados da Fácies B, do Derrame Riodacítico Inferior, constituem materiais de pouca estabilidade geotênica.**

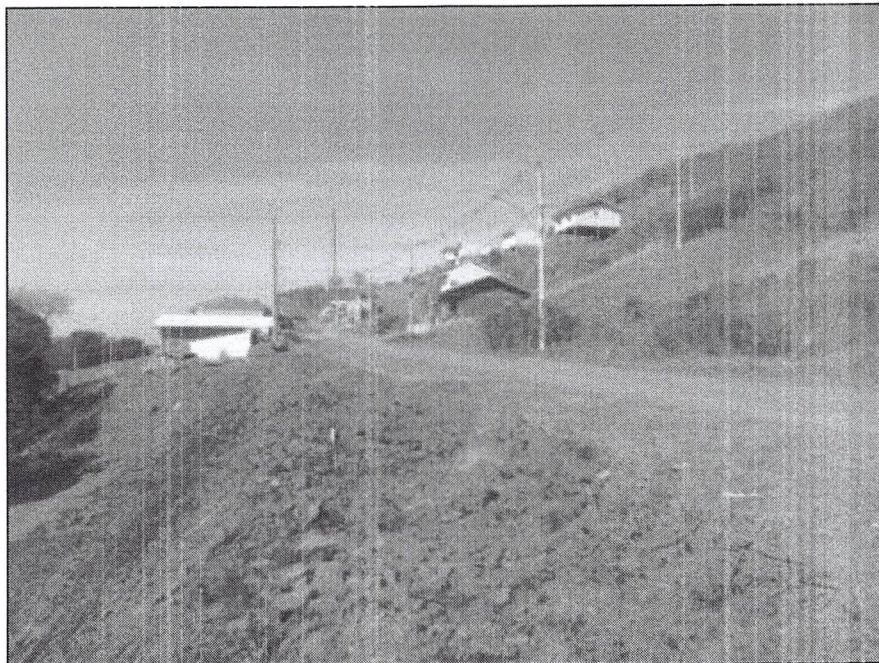
**Figura 5.26 – Aterramento para a implantação da Rua Padre Sergio Calza e lotes da Quadra B, com destaque para a acentuada inclinação e sem proteção.**

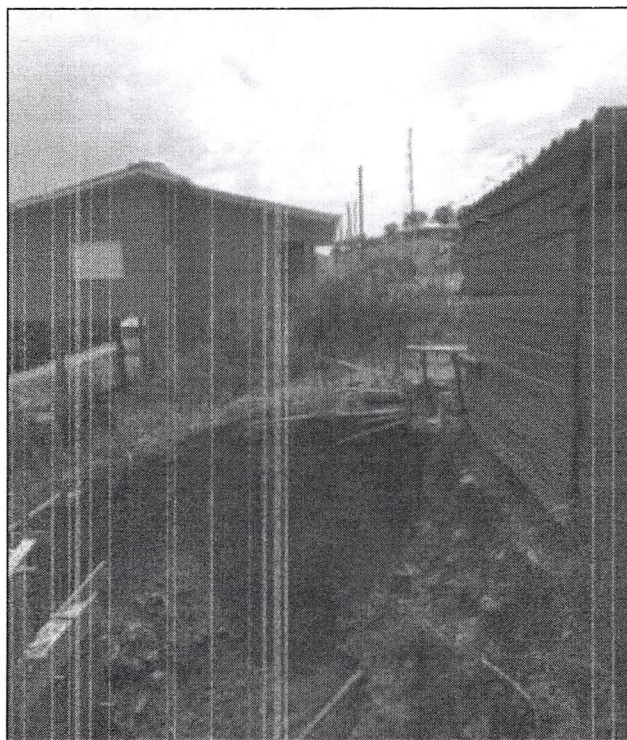
**Figura 5.27– Deslizamento e erosão de depósitos de aterro na Quadra B.**

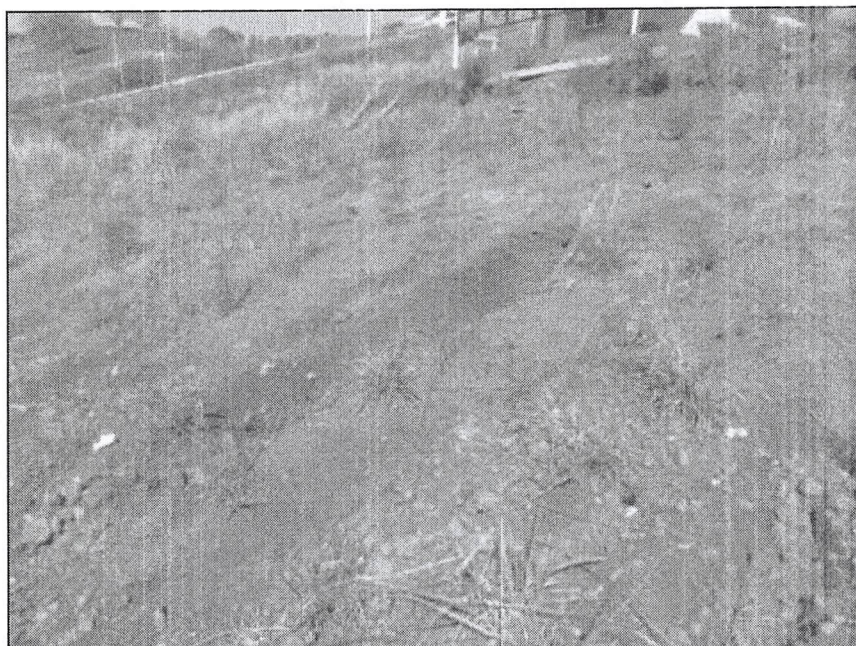
**Figura 5.28 – Processos de erosão superficial (ravinamento) em depósitos coluvionares, solos e parte de aterro, adjacente à Quadra C, com projeção para dentro do loteamento em questão.**

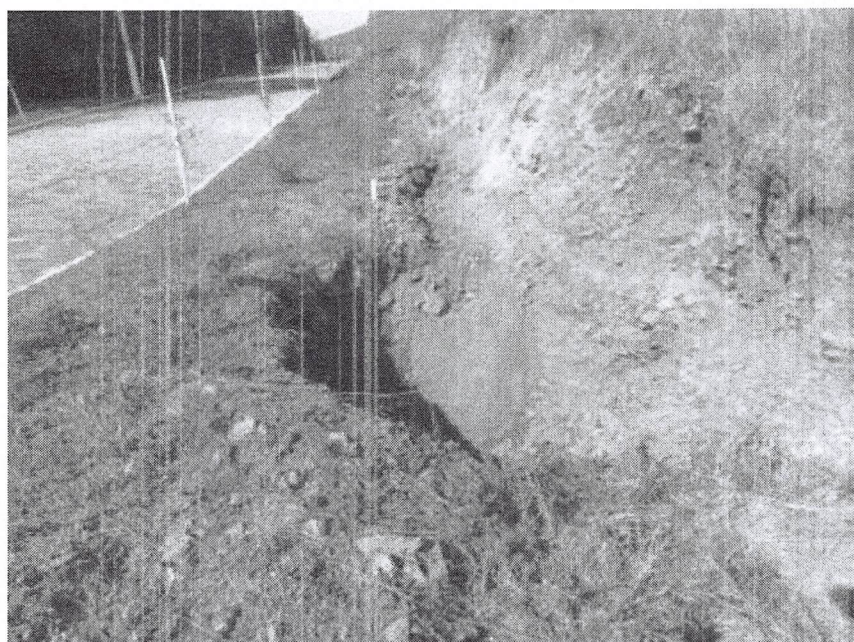
**Figura 5.29 – Desagregação de brechas vulcânicas da fácies A (Derrame Riodacítico Inferior), mostrando o soterramento do sistema de drenagem pluvial no loteamento adjacente La Colina.**

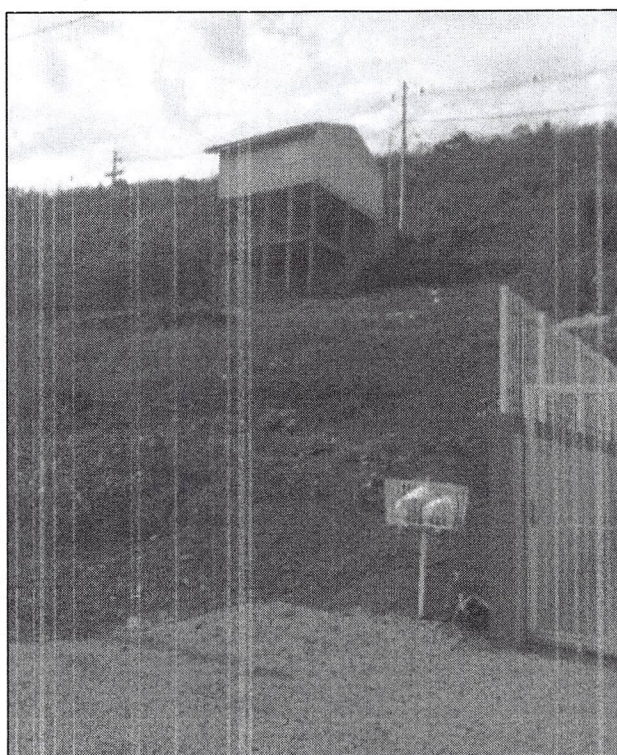
A edificação foi implantada sobre estrutura esbelta de concreto armado com altura superior a 6 metros, apresentando aparente excentricidade dos pilares e com trincas e rachaduras visíveis na fachada lateral oeste, características de deslocamento das fundações.

**Figura 6.10 - Vista da implantação da edificação do Lote 12.**

- a imediata desocupação do imóvel;
- a remoção da edificação do Lote 12, incluindo o sistema de fossa filtro, a fim de aliviar as sobrecargas;
- que a referida demolição seja executada manualmente, com ferramentas manuais e com o apoio de ferramentas elétricas, como por exemplo, martelletes;
- após a remoção da edificação, recomenda-se o imediato plantio de gramíneas por sementeira, a fim de evitar a infiltração de água no solo;
- não se recomenda uma nova ocupação para este lote devendo, o mesmo, ser classificado como área não edificante.

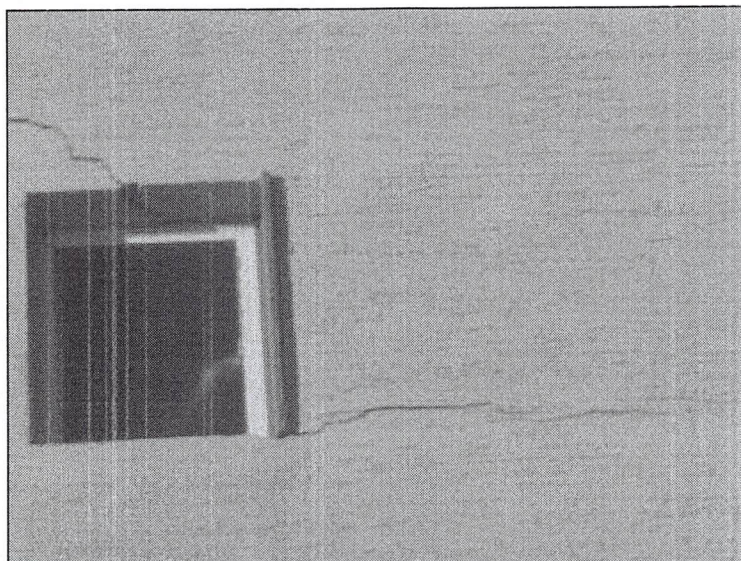
**Figura 6.11 - Vista das fissuras (uma em 45 graus), características de deslocamento da fundação, observadas na fachada lateral leste da edificação do Lote 12.**

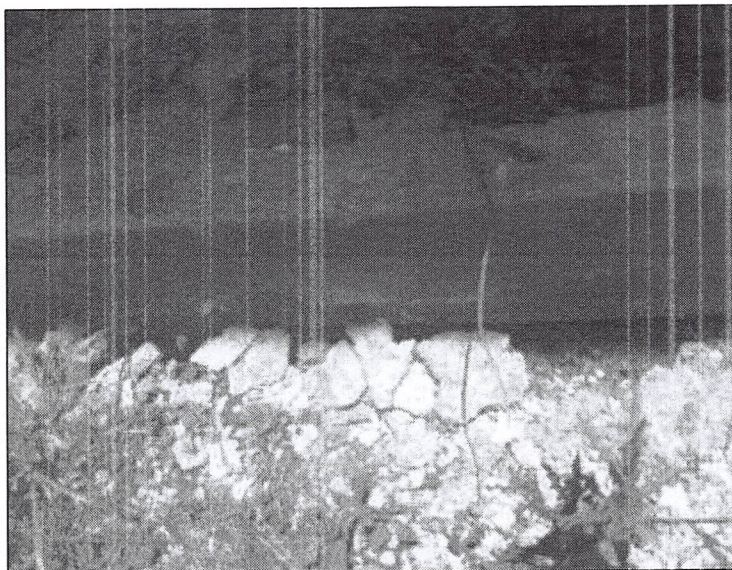
**Figura 6.13 - Vista do carreamento do apoio das vigas de travamento da fundação da edificação do Lote 3.**

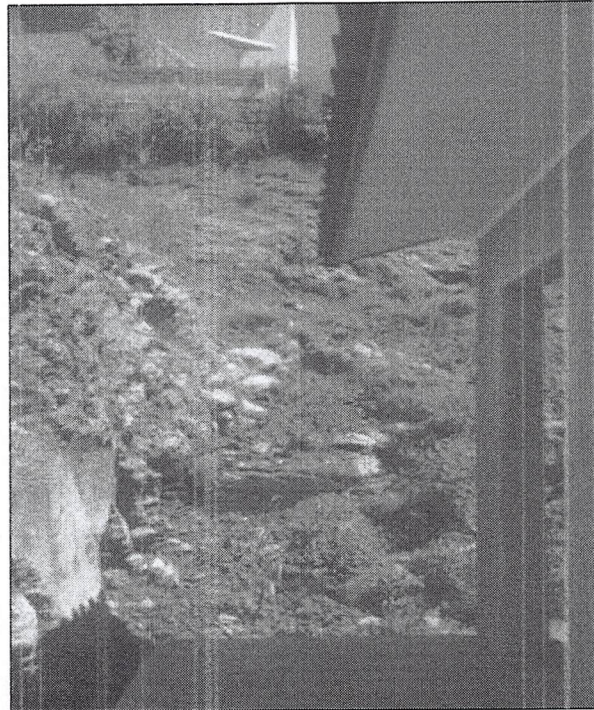
**Figura 6.21 - Vista das condições do talude de fundo após escavação para a implantação da edificação do Lote 23.**

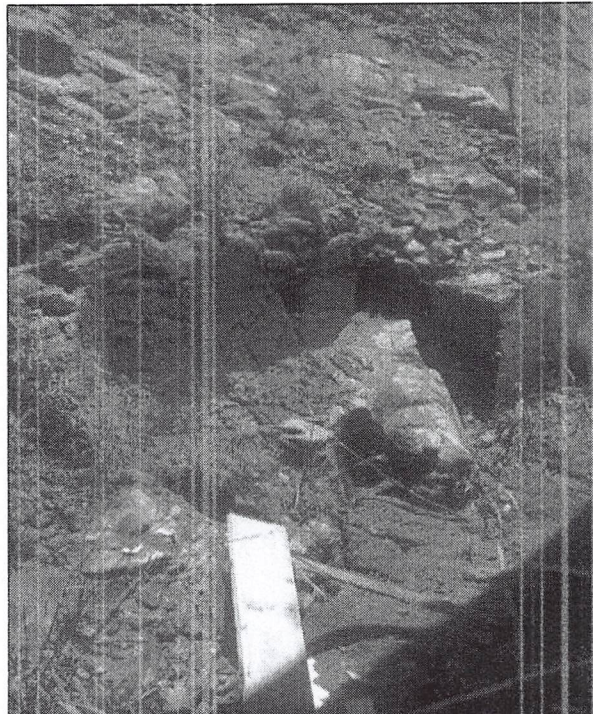
**Figura 6.22 - Detalhe do solo carreado a partir da decomposição de rocha do talude de fundo após escavação para a implantação da edificação do Lote 23.**

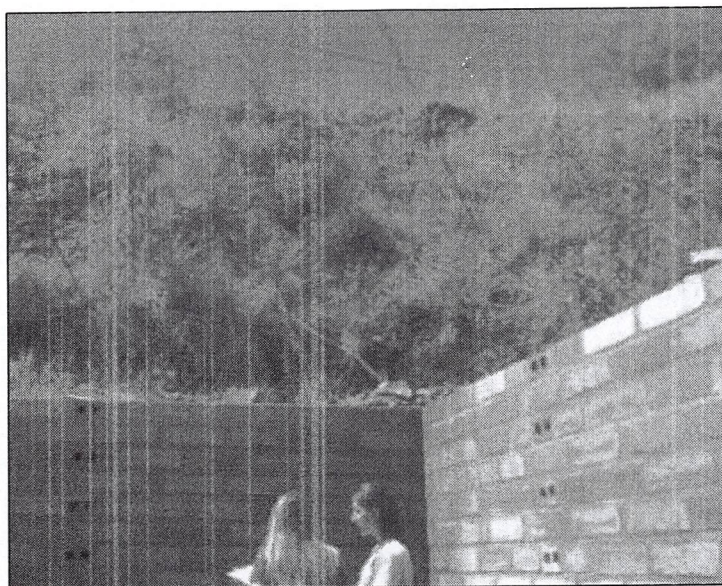
**Figura 6.28 - Detalhe do solo junto ao muro de arrimo nos fundos da edificação do Lote 30.**
