**“Requer informações acerca da obra de pavimentação realizada na Avenida João Domiciano da Costa.”**

Conforme requisição efetuada pela Secretária Municipal de Planejamento Urbano e Meio Ambiente, Sra. Tarsila Maria Sibila Brando Faion, segue relatório da última vistoria efetuada ao local onde foi realizada a obra de Pavimentação Asfáltica de trecho da Avenida João Domiciano da Costa e do trevo de interseção com a Rodovia MG-455 para análise e providências.

Informo que nas datas de 03/10/2025 e 13/10/2025 foram efetuadas novas vistorias ao local onde foram efetuadas as obras de Pavimentação de trecho da Avenida João Domiciano da Costa e do trevo de interseção entre a referida avenida e a MG-455, com finalidade de verificar se os apontamentos realizados em relatório elaborado no último mês de julho foram solucionados.

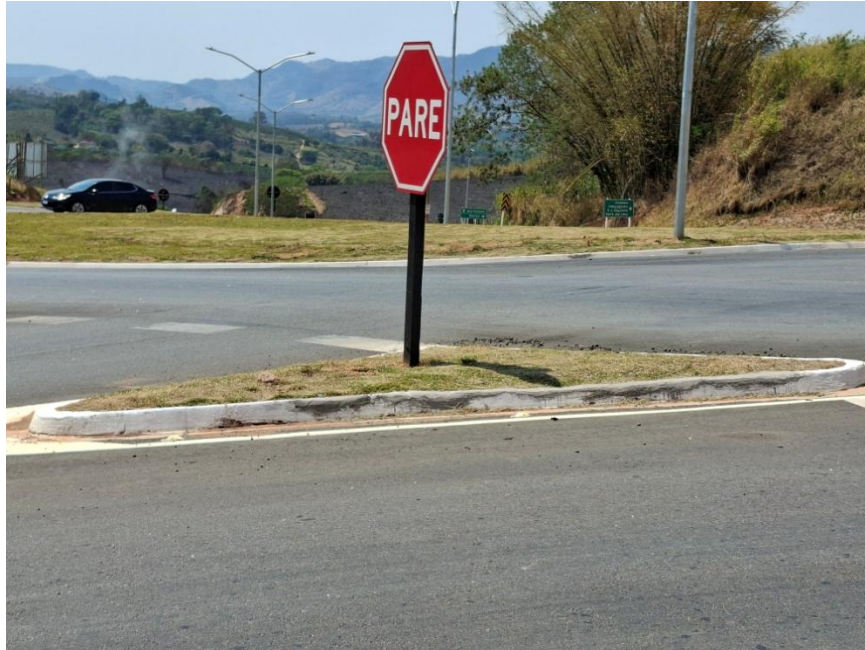
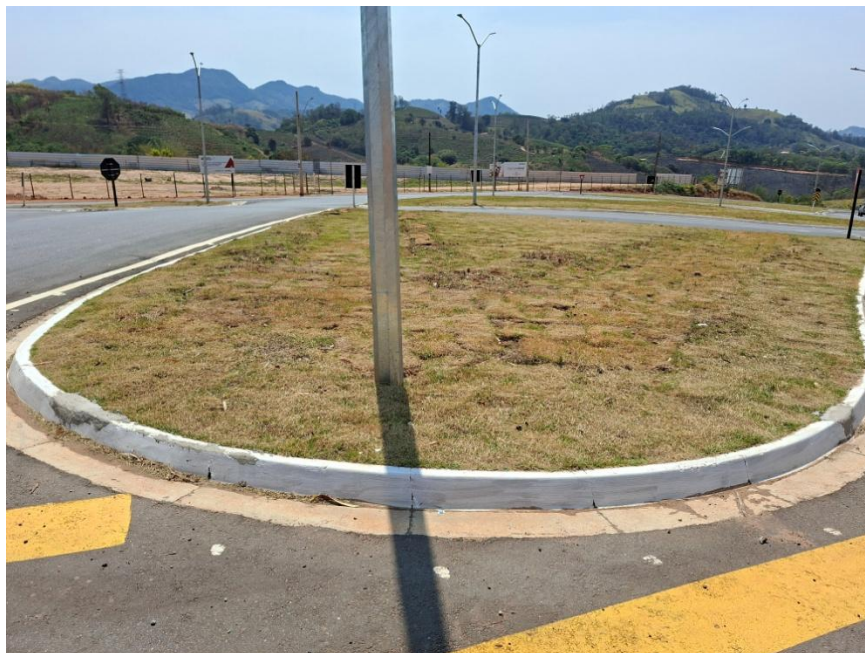
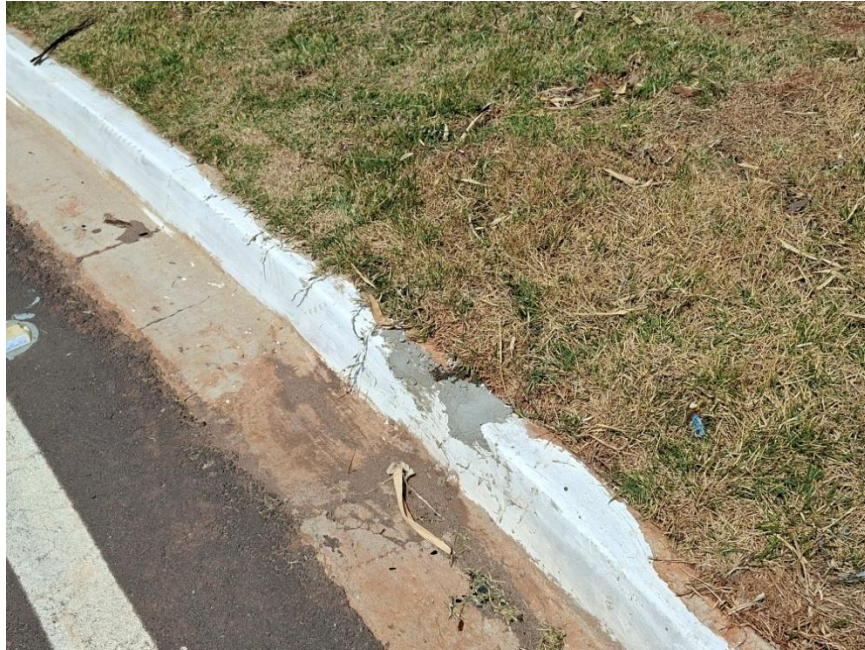
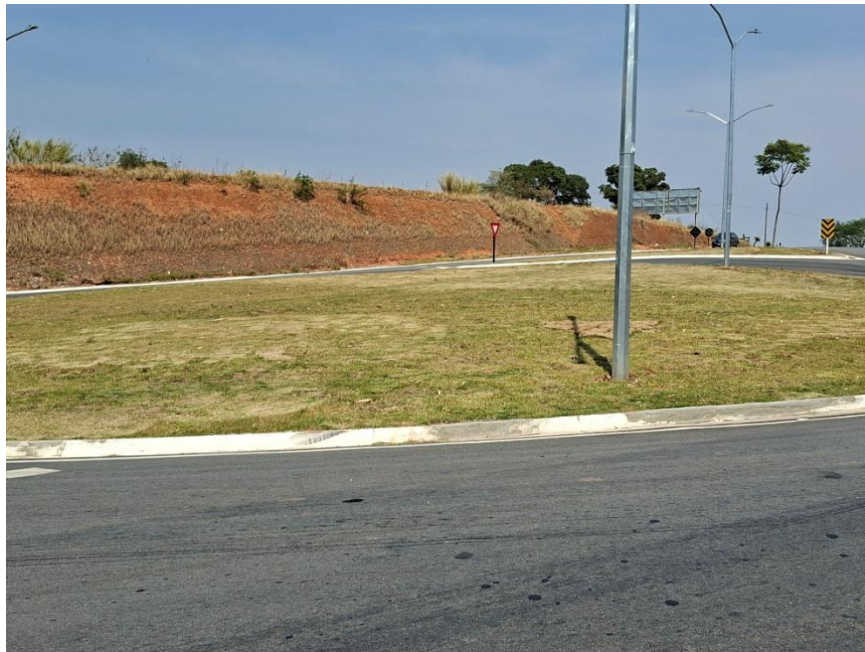
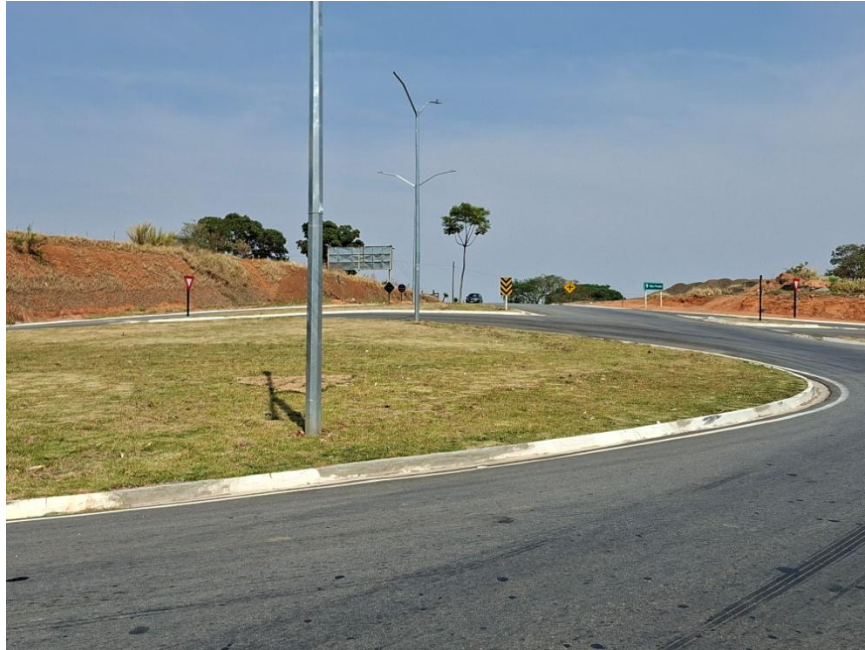
**Imagem 01:** Reparos efetuados nos meios-fios nas proximidades do trevo. –  
Arquivo da Secretaria Municipal de Planejamento Urbano e Meio Ambiente.

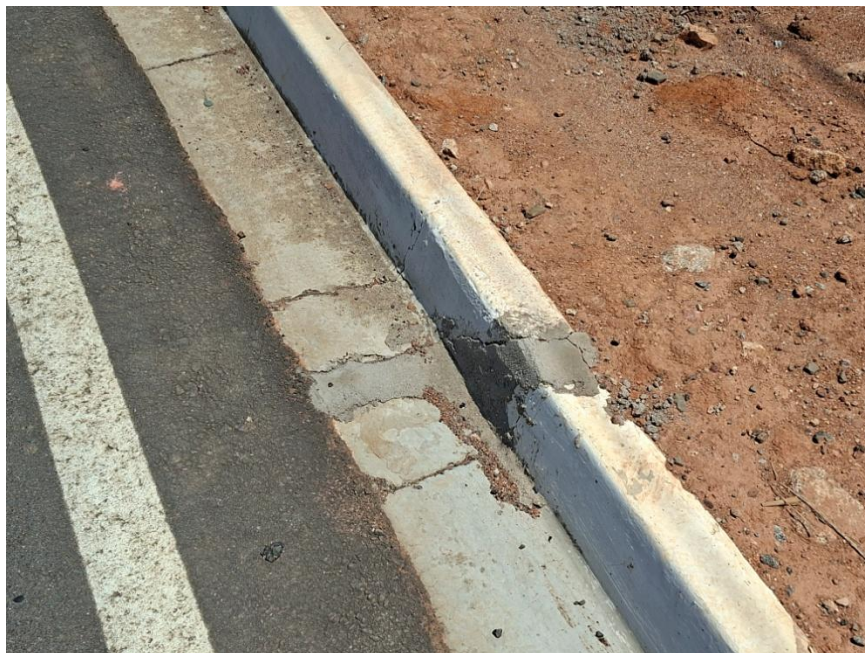
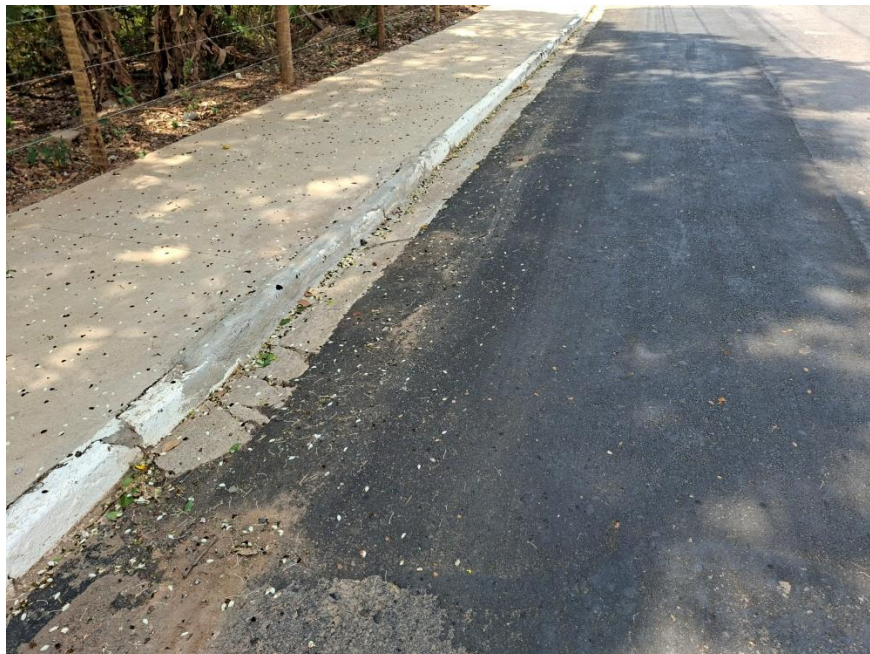
**Imagem 06:** Reparos efetuados nos meios-fios em trecho da avenida. – Arquivo da Secretaria Municipal de Planejamento Urbano e Meio Ambiente.

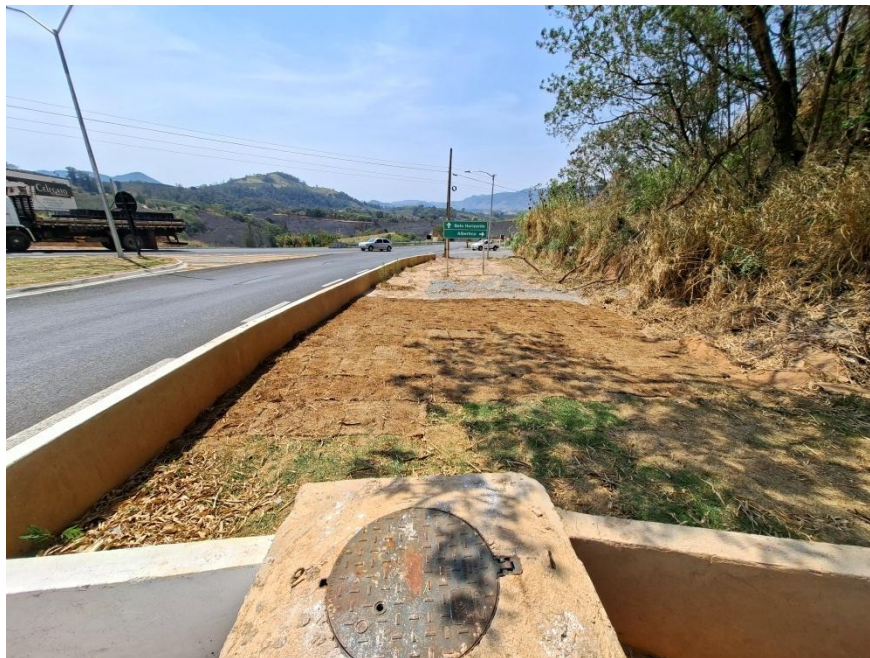
**Imagem 07:** Plantio de grama efetuado em trecho lateral da escada hidráulica, nas proximidades do trevo. – Arquivo da Secretaria Municipal de Planejamento Urbano e Meio Ambiente.

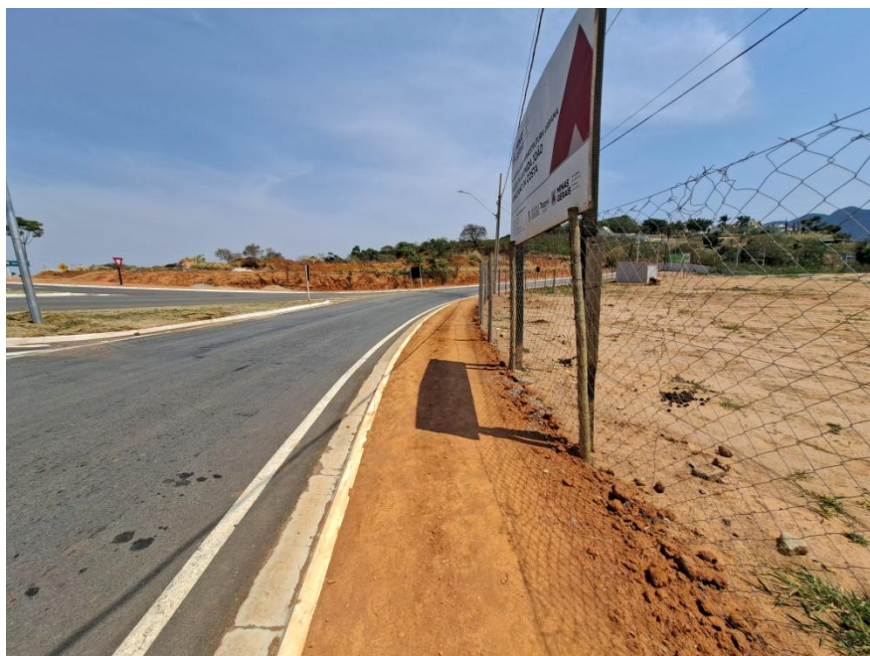
**Imagem 08:** Trecho às margens do trevo, onde foi realizada instalação de tubulação pluvial, após acerto do terreno e compactação do material empregado no aterro. – Arquivo da Secretaria Municipal de Planejamento Urbano e Meio Ambiente.

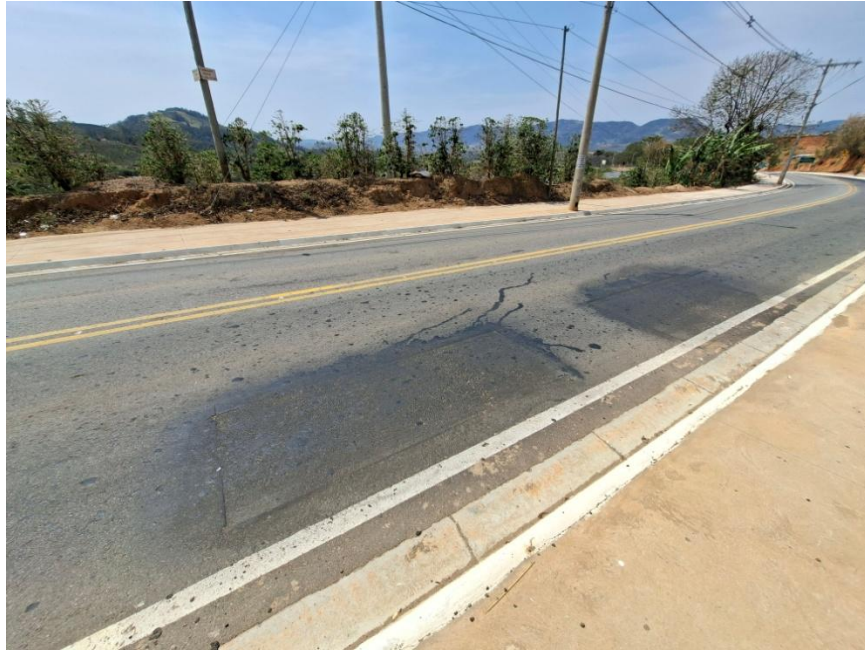
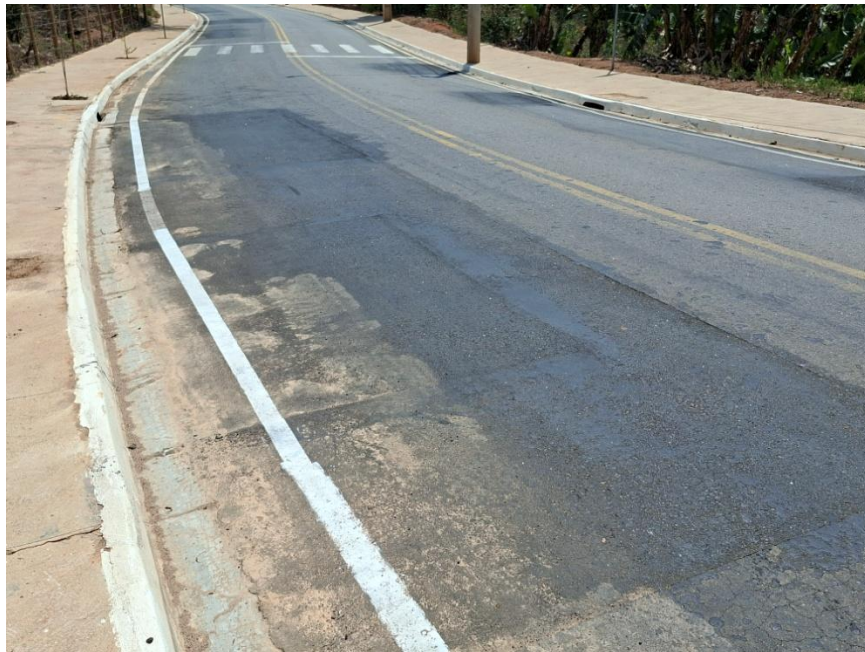
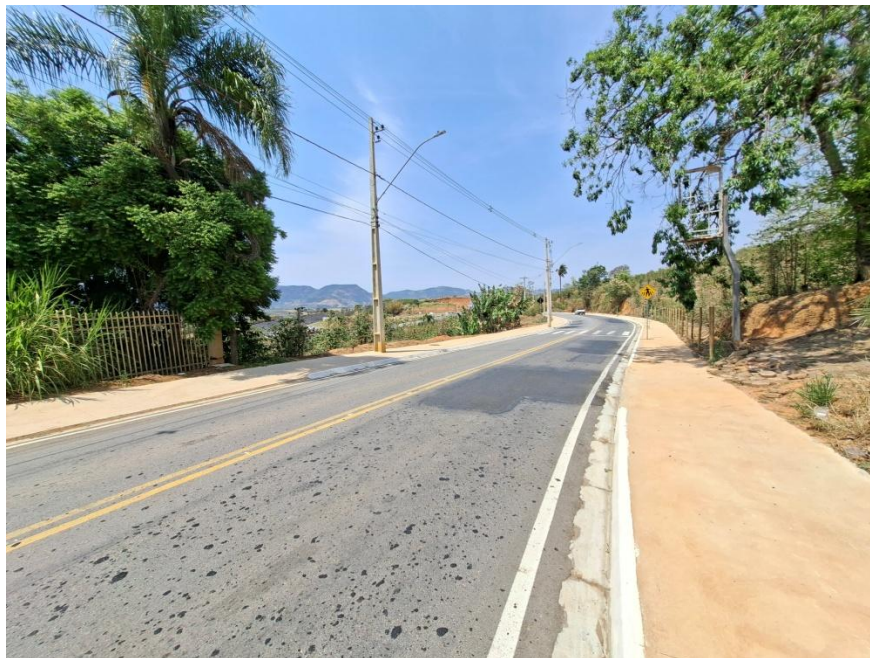
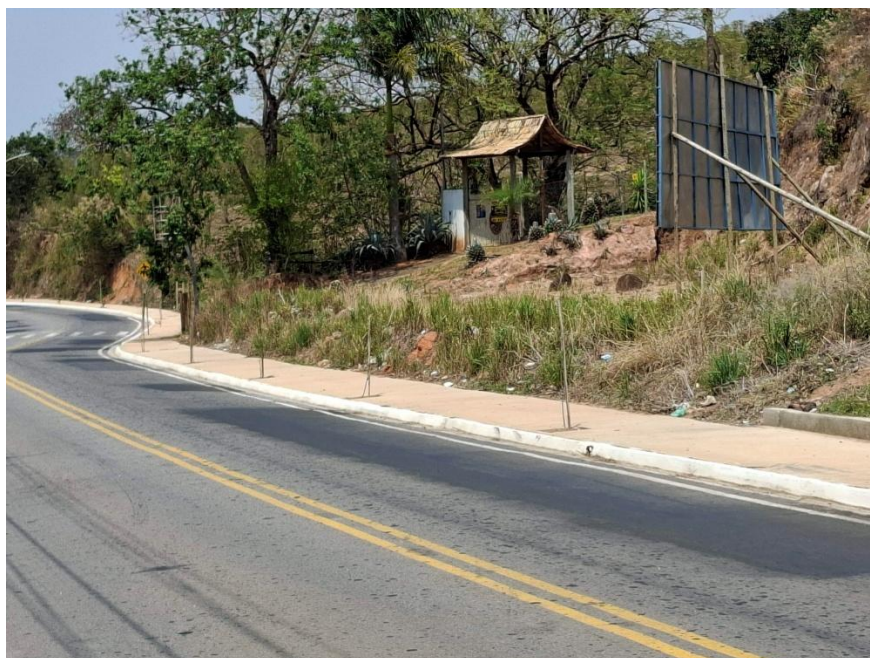
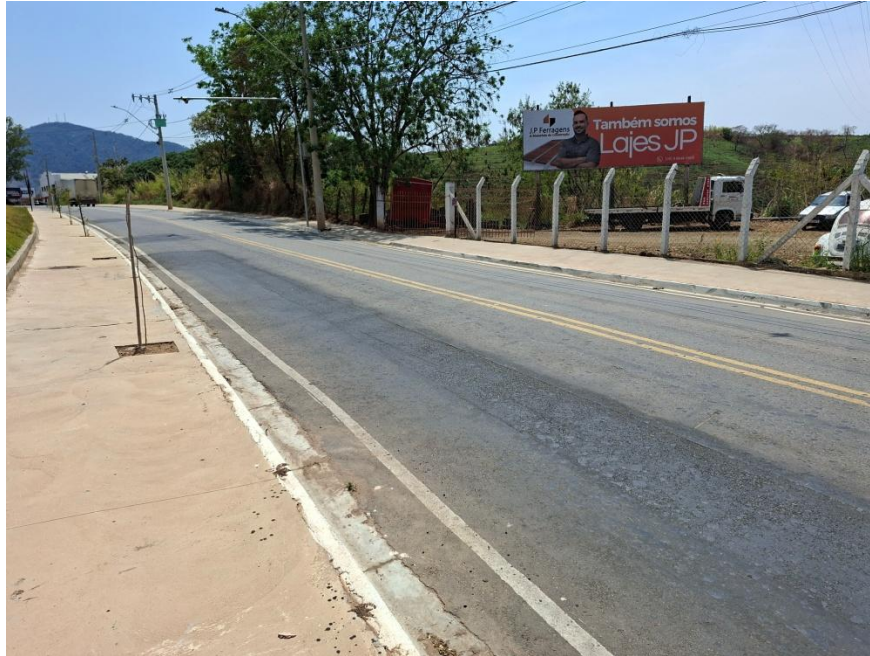
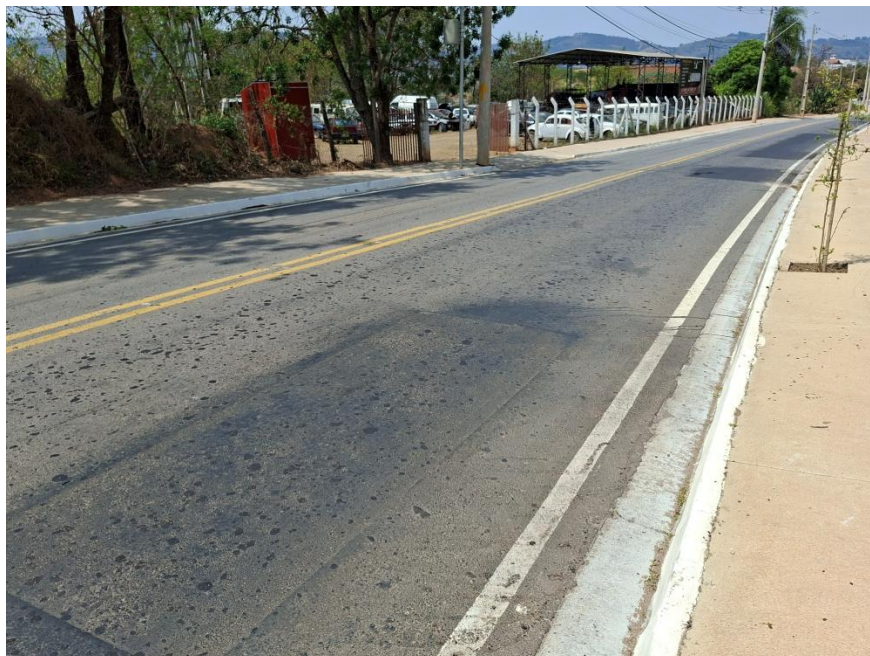
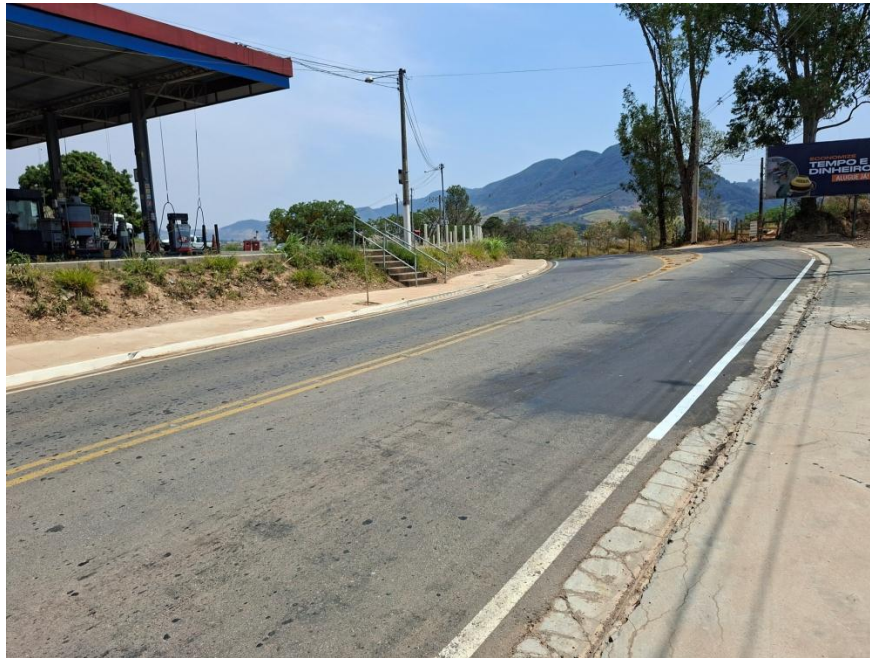
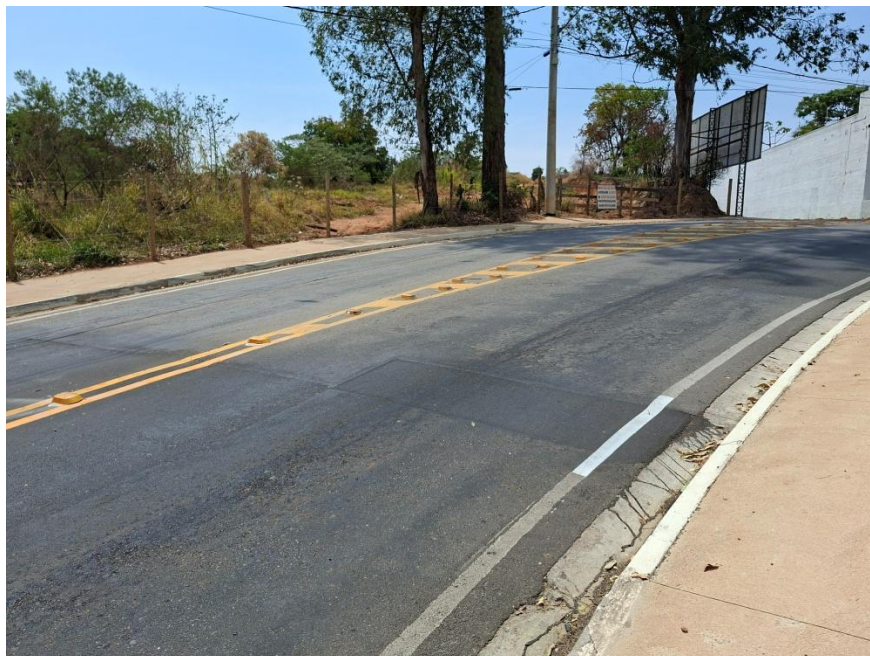
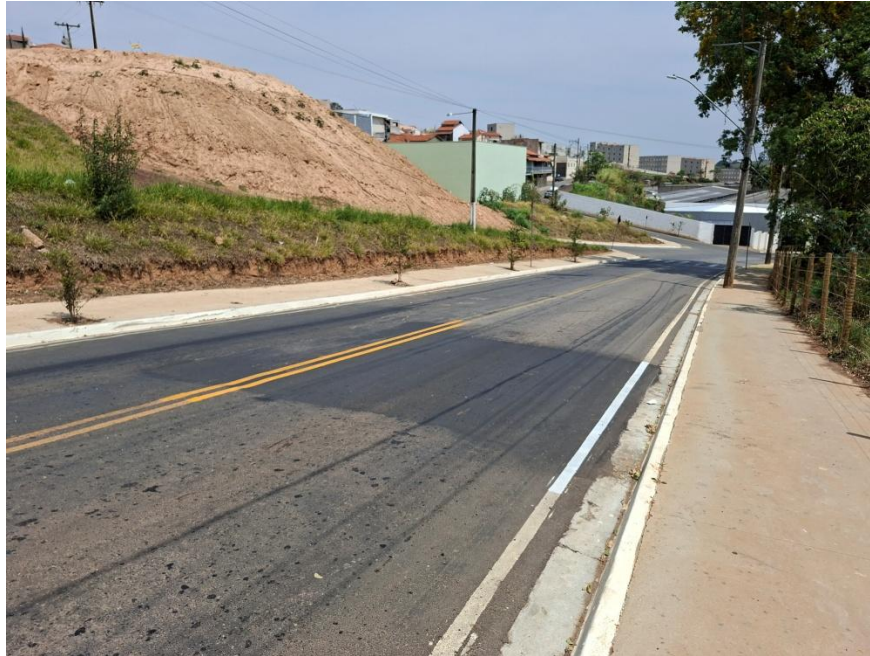
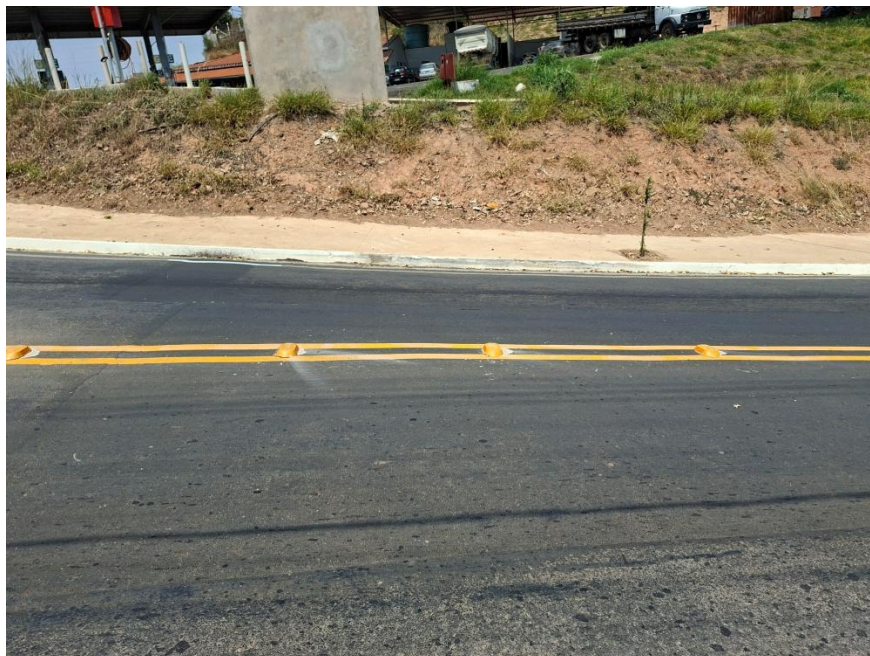
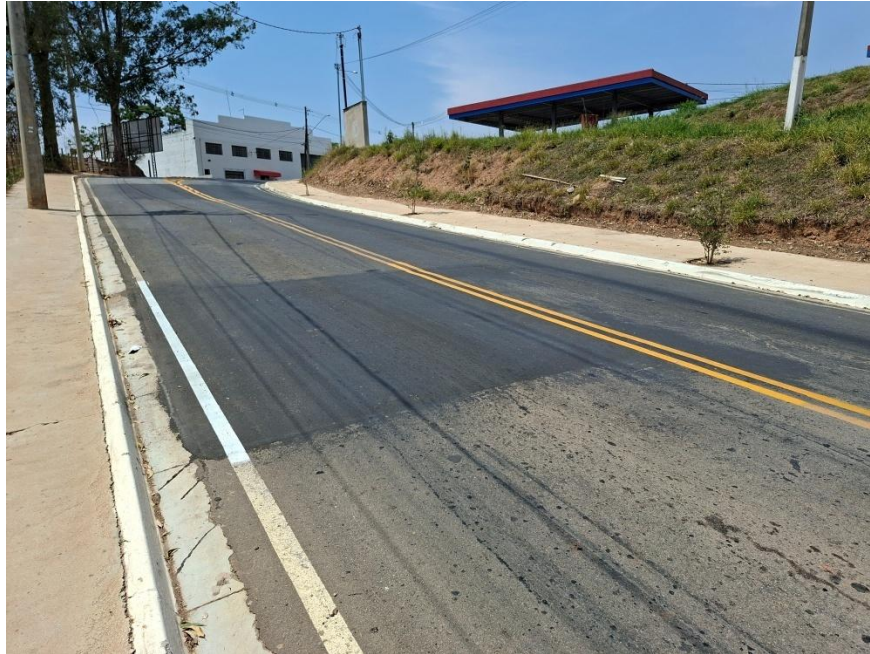
**Imagem 09:** Reparos realizados em trecho do pavimento asfáltico da avenida, com recomposição de trechos da sinalização horizontal. – Arquivo da Secretaria Municipal de Planejamento Urbano e Meio Ambiente.

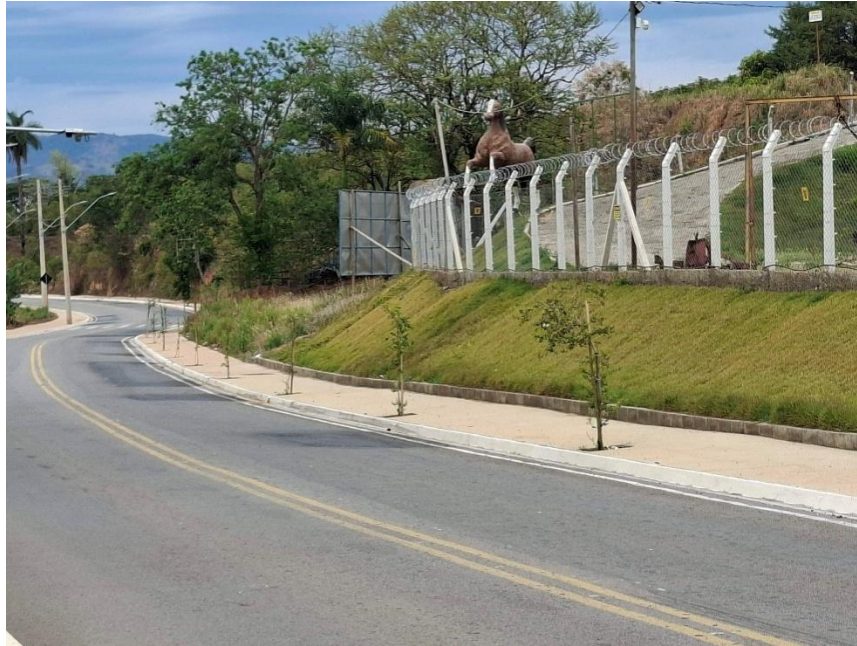
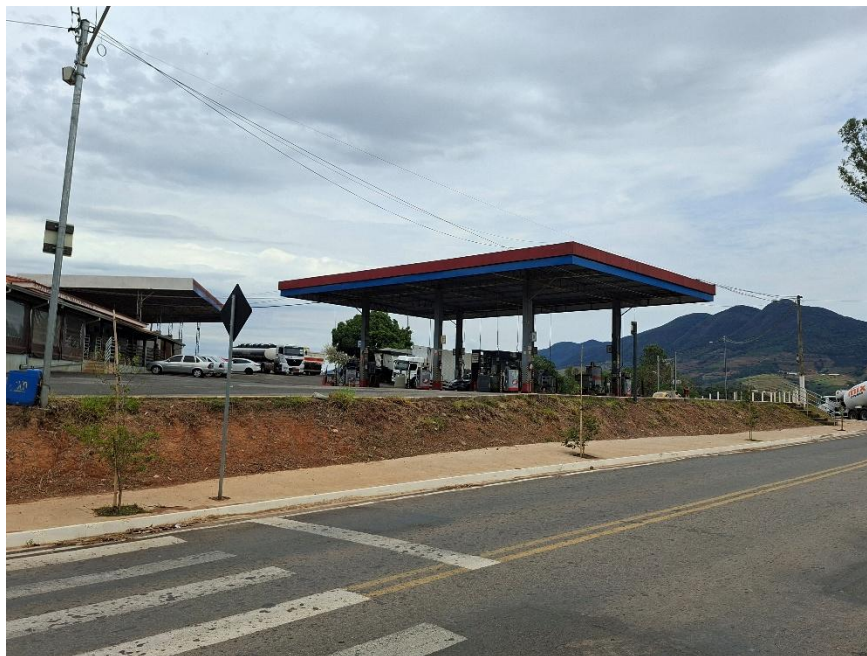
**Imagem 15:** Substituição de mudas do paisagismo da avenida e reparos realizados em trecho do pavimento asfáltico da avenida. – Arquivo da Secretaria Municipal de Planejamento Urbano e Meio Ambiente.

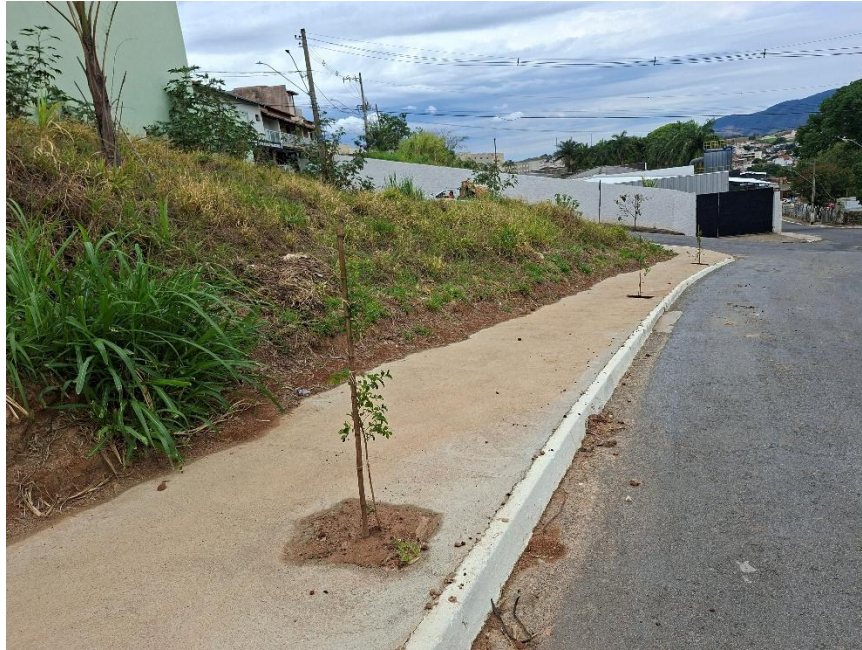
**Imagem 23:** Substituição de mudas danificadas ou mortas, referentes ao paisagismo da avenida. – Arquivo da Secretaria Municipal de Planejamento Urbano e Meio Ambiente.

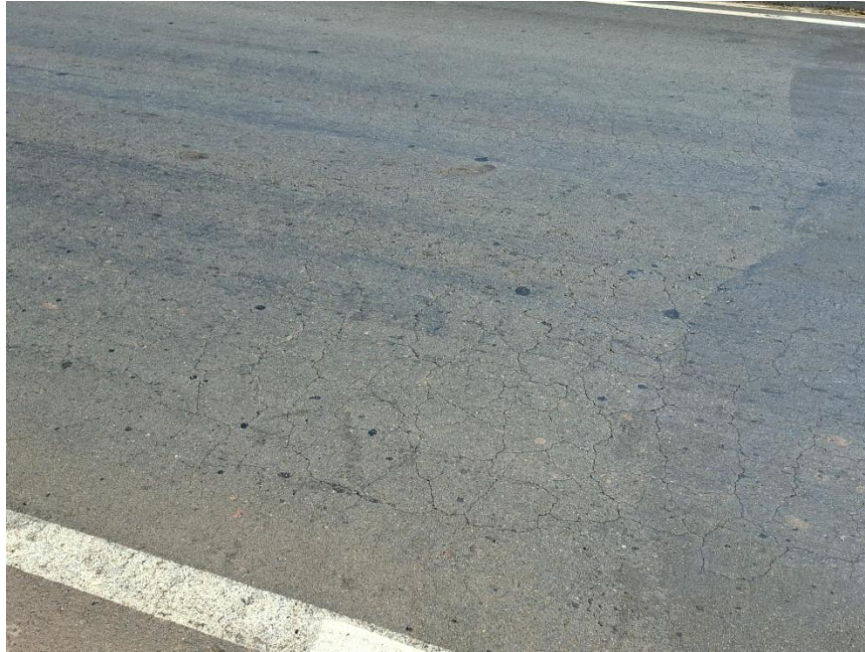
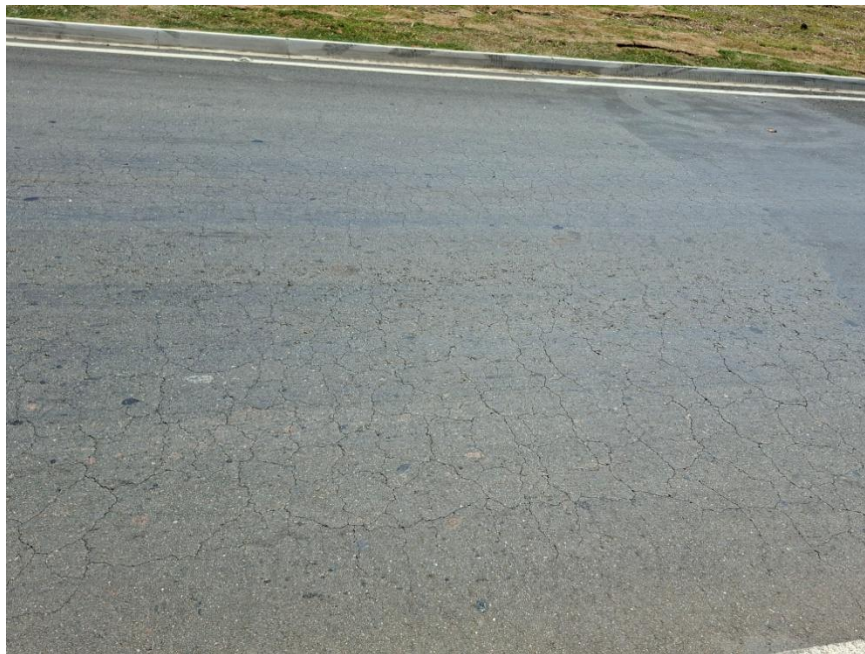
- Mesmo após a realização de intervenções, ainda foram observados alguns trechos onde o pavimento asfáltico efetuado apresenta trincas, tanto no trevo quanto na avenida. A maior parte das trincas verificadas é do tipo “couro de jacaré”, mas também foram verificadas algumas trincas transversais e longitudinais, em pontos especificados da avenida. Em alguns trechos da avenida também foi possível observar pontos do pavimento com danos condizentes a fase inicial do surgimento de buracos;

**Imagem 24:** Trecho do pavimento asfáltico danificado no trevo, nas proximidades da escada hidráulica. – Arquivo da Secretaria Municipal de Planejamento Urbano e Meio Ambiente.

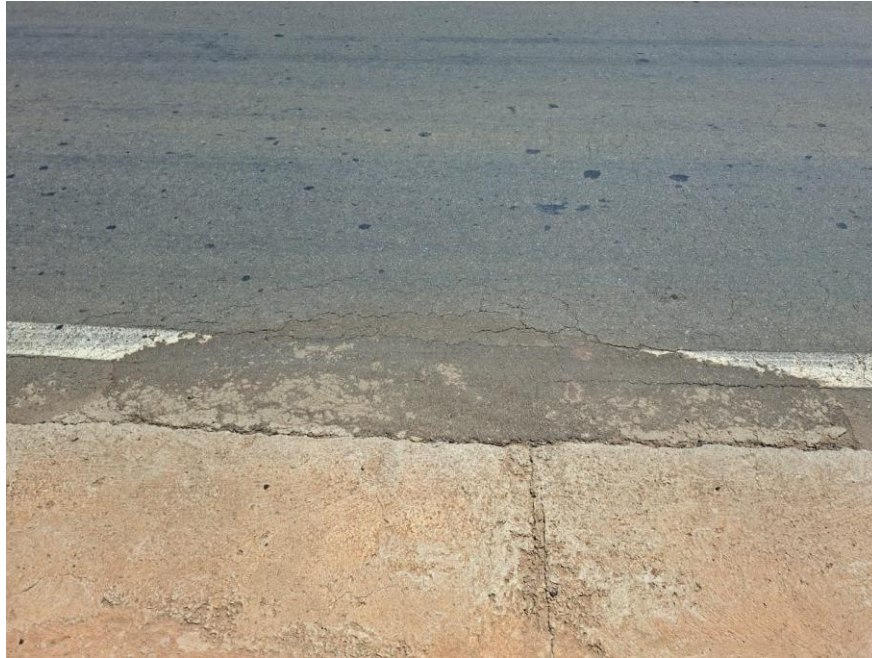
**Imagem 26:** Trecho de sinalização horizontal do trevo danificada pelos serviços realizados. Também é possível verificar a existência de danos no pavimento. – Arquivo da Secretaria Municipal de Planejamento Urbano e Meio Ambiente.

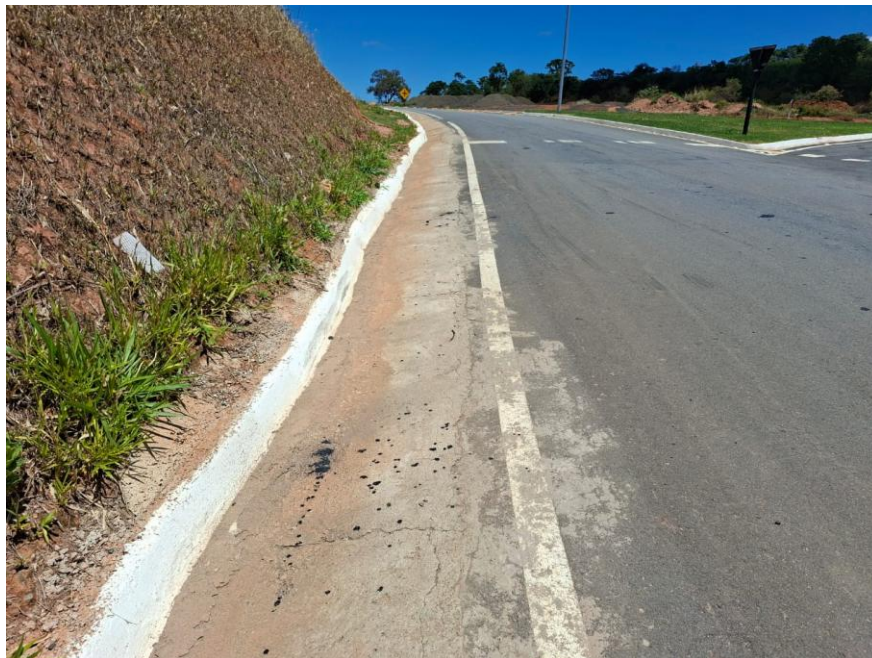
**Imagem 27:** Trecho de sinalização horizontal do trevo danificada pelos serviços realizados. – Arquivo da Secretaria Municipal de Planejamento Urbano e Meio Ambiente.

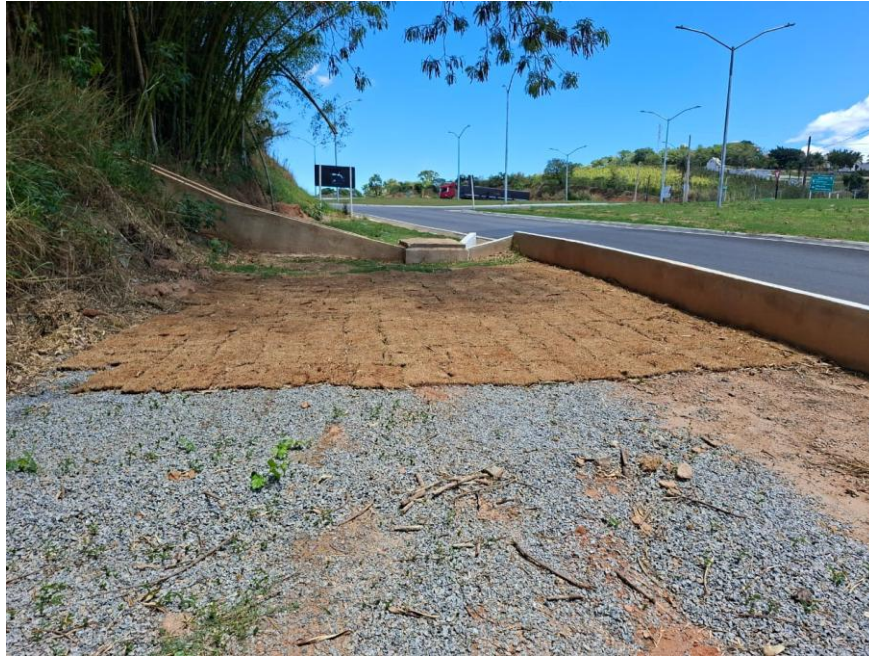
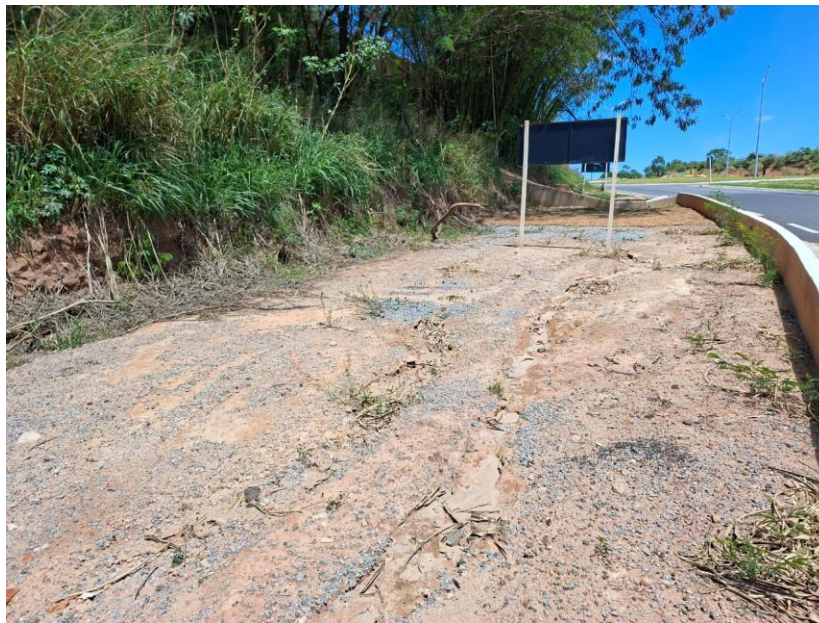
**Imagem 28:** Local onde foi realizado o plantio de grama nas proximidades da escada hidráulica. – Arquivo da Secretaria Municipal de Planejamento Urbano e Meio Ambiente.

- Necessidade de se realizar remoção de pragas da grama instalada ou substituição do serviço realizado, visto que em alguns trechos onde foi efetuado o plantio da grama apresentam grande quantidade de pragas; **R: Será realizado uma aplicação de herbicida para controle das pragas, lembrando que não está previsto em contrato serviços de manutenção da grama, somente o serviço de plantio. Os danos causados pela equipe de instalação da rede elétrica, não são de responsabilidade da construtora.**

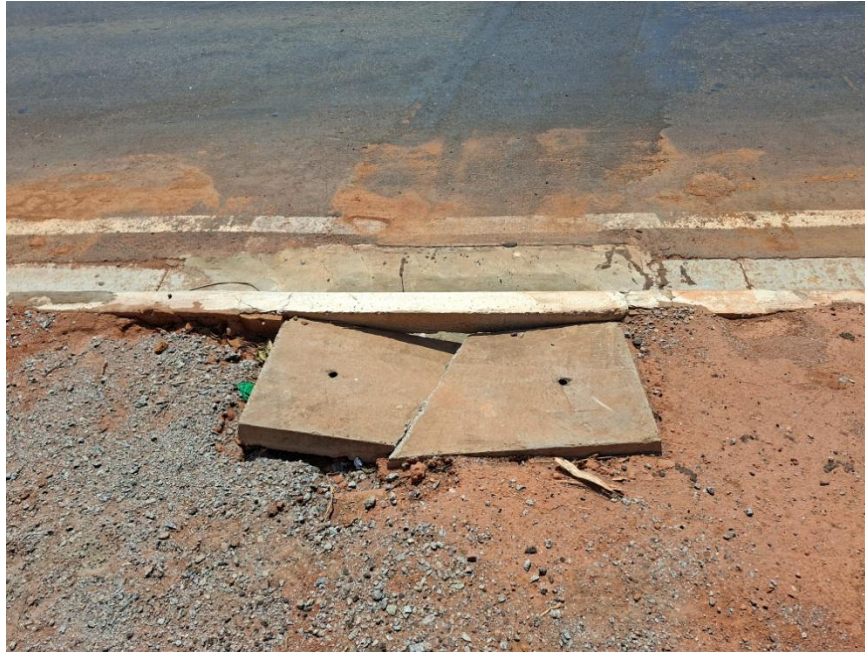
**Imagem 30:** Tampa de boca de lobo quebrada em trecho adjacente entre o trevo e avenida– Arquivo da Secretaria Municipal de Planejamento Urbano e Meio Ambiente.
