**“Requer informações acerca da obra de pavimentação realizada na Avenida João Domiciano da Costa.”**

Conforme requisição efetuada pela Secretária Municipal de Planejamento Urbano e Meio Ambiente, Sra. Tarsila Maria Sibila Brando Faion, segue relatório da última vistoria efetuada ao local onde foi realizada a obra de Pavimentação Asfáltica de trecho da Avenida João Domiciano da Costa e do trevo de interseção com a Rodovia MG-455 para análise e providências.

Informo que nas datas de 03/10/2025 e 13/10/2025 foram efetuadas novas vistorias ao local onde foram efetuadas as obras de Pavimentação de trecho da Avenida João Domiciano da Costa e do trevo de interseção entre a referida avenida e a MG-455, com finalidade de verificar se os apontamentos realizados em relatório elaborado no último mês de julho foram solucionados.

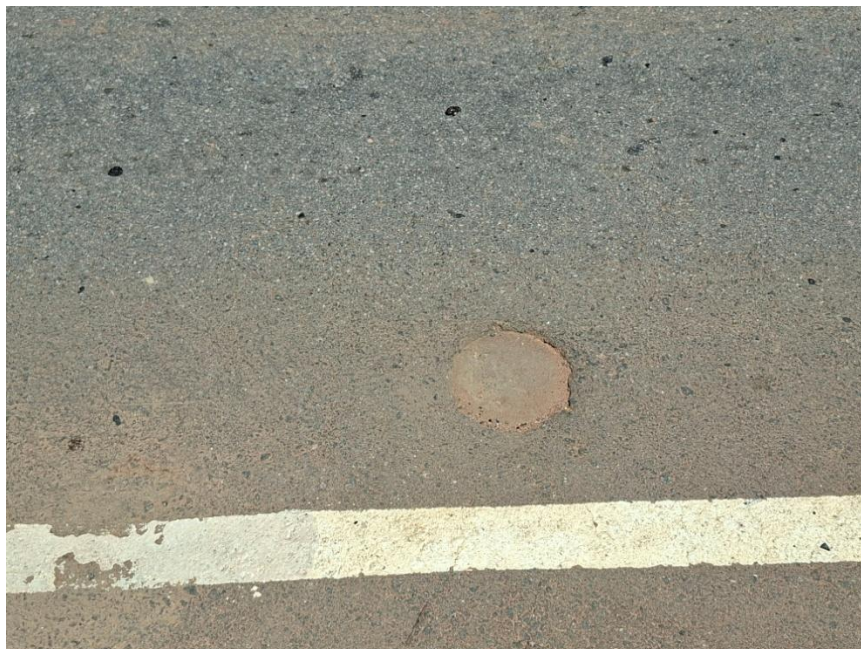
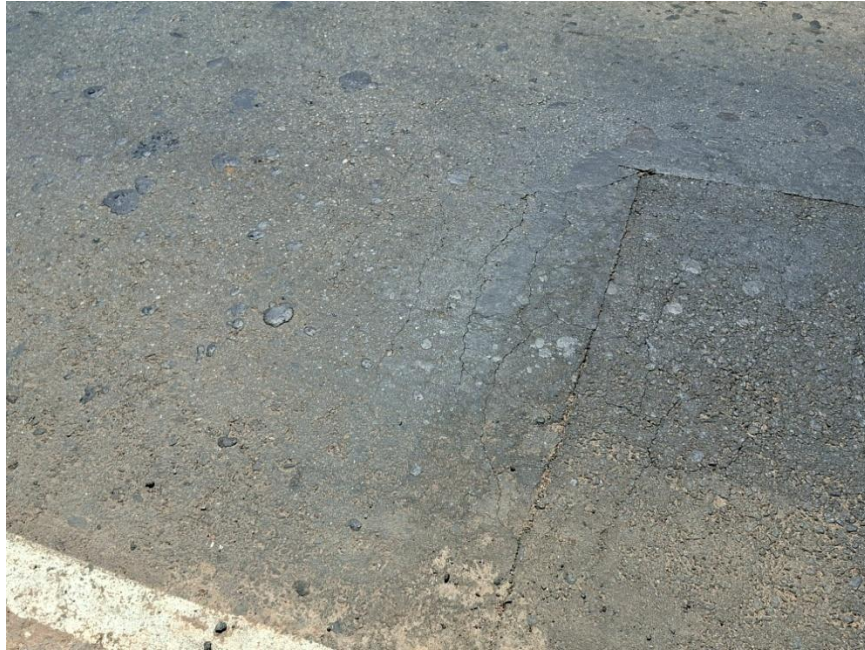
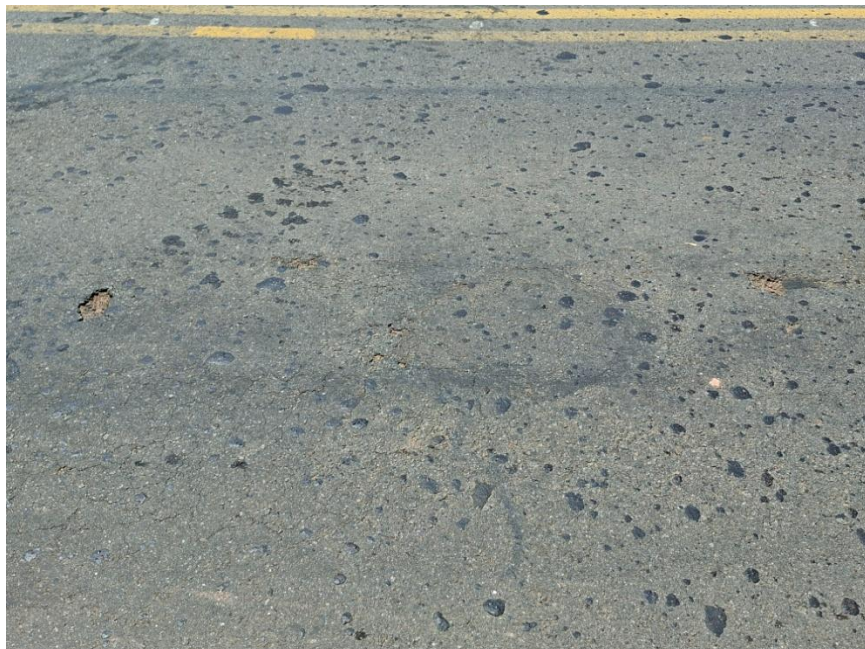
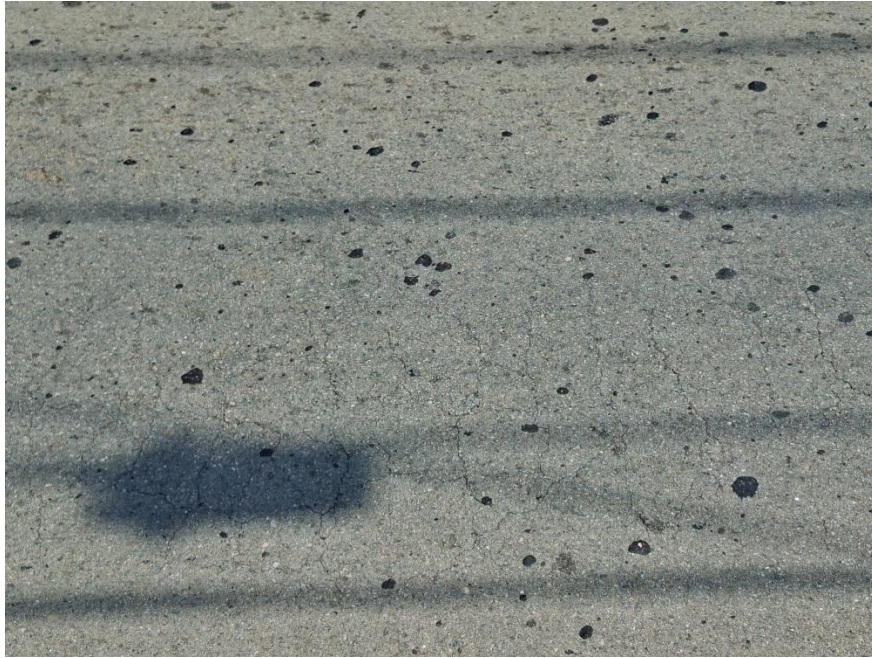
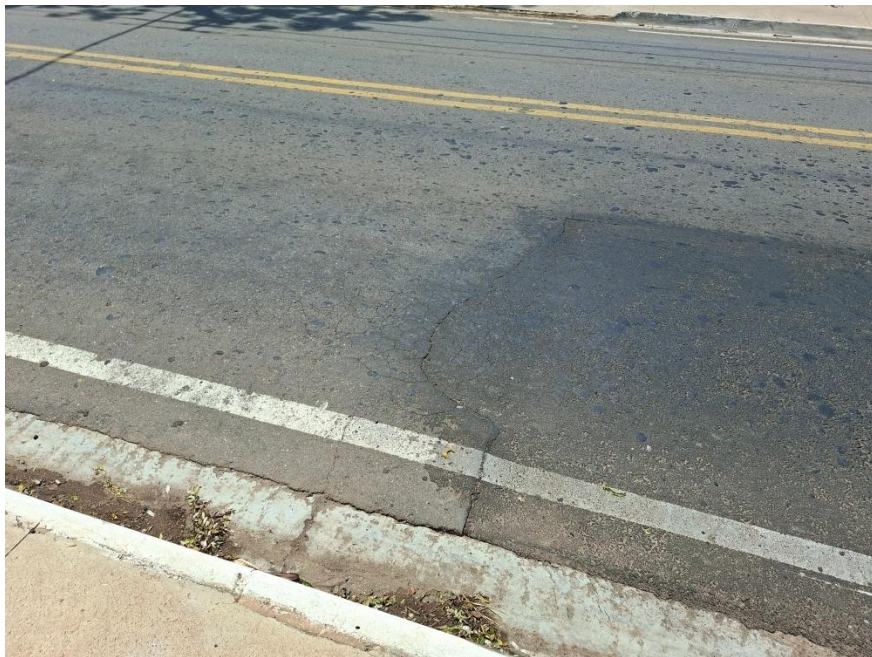
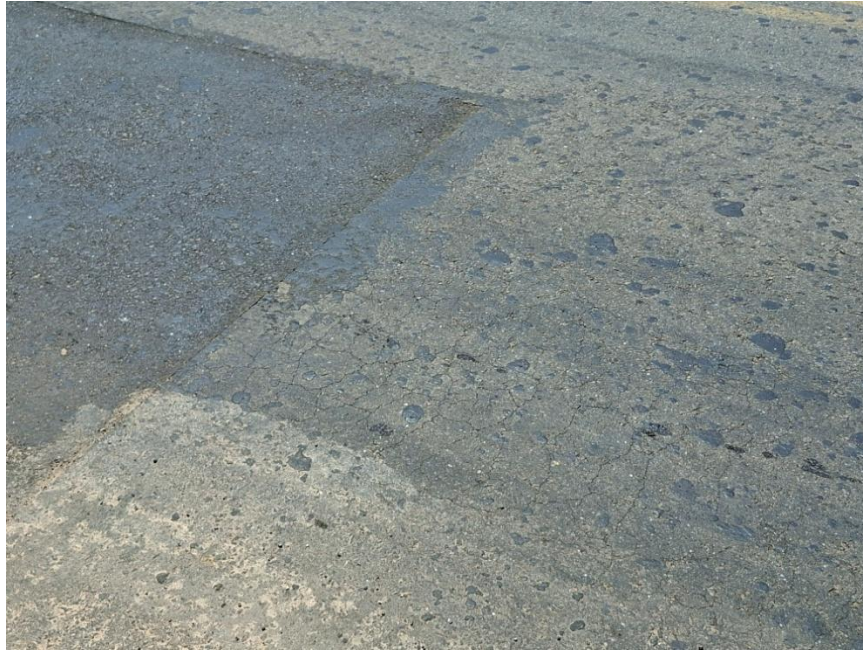
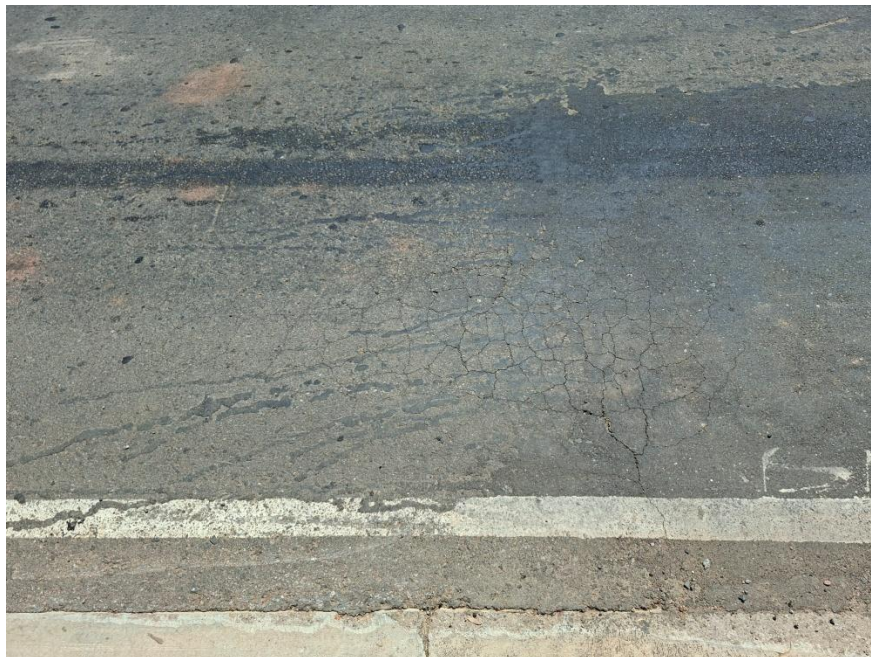
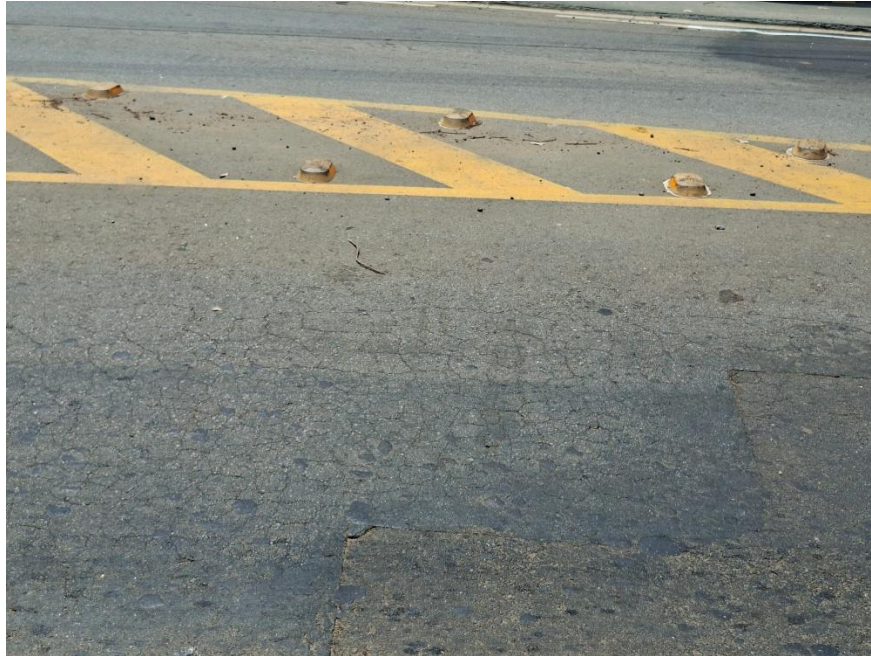
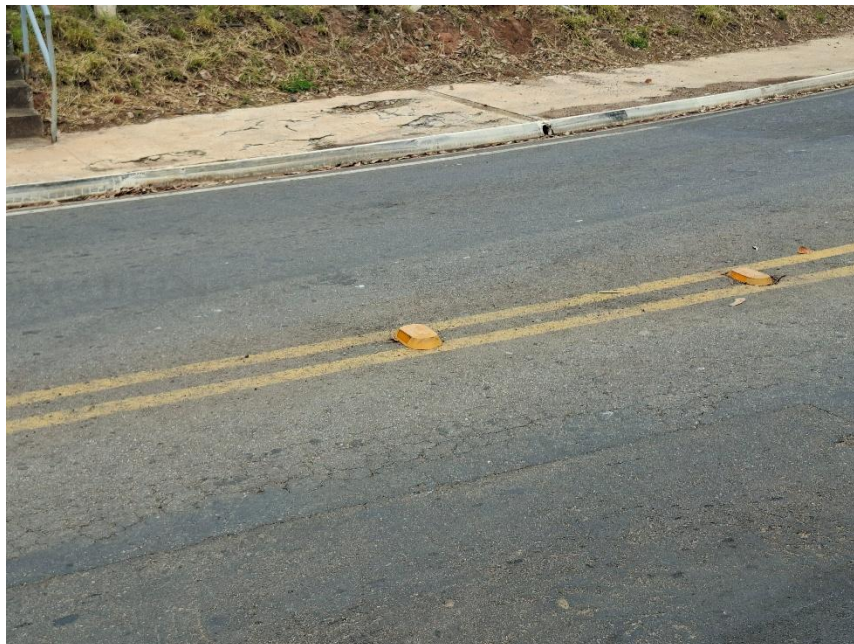
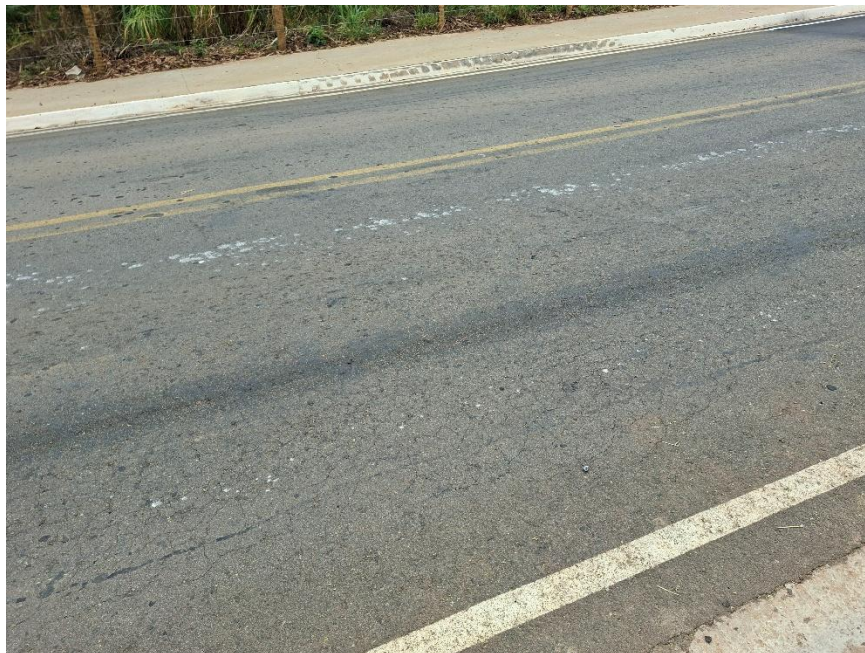
- Mesmo após a realização de intervenções, ainda foram observados alguns trechos onde o pavimento asfáltico efetuado apresenta trincas, tanto no trevo quanto na avenida. A maior parte das trincas verificadas é do tipo “couro de jacaré”, mas também foram verificadas algumas trincas transversais e longitudinais, em pontos especificados da avenida. Em alguns trechos da avenida também foi possível observar pontos do pavimento com danos condizentes a fase inicial do surgimento de buracos;

**Imagem 31:** Trecho do pavimento asfáltico danificado em trecho da avenida. – Arquivo da Secretaria Municipal de Planejamento Urbano e Meio Ambiente.

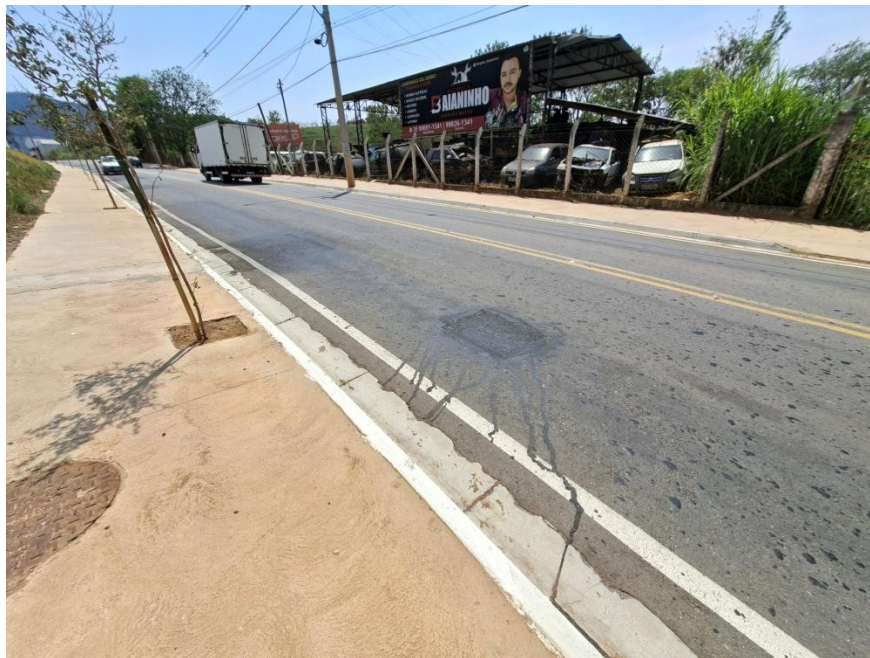
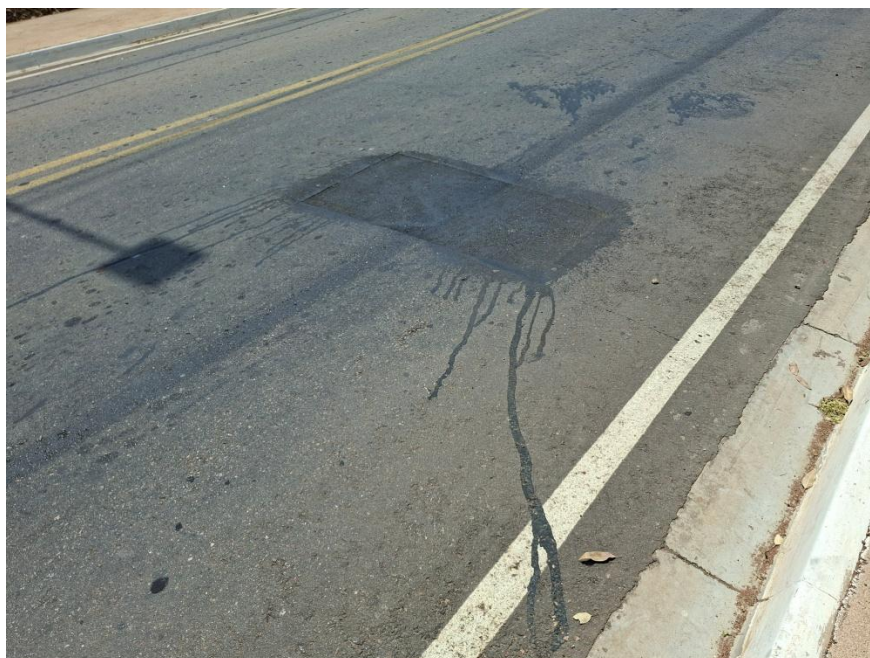
**Imagem 42:** Trecho de sinalização horizontal da avenida danificada pelos reparos realizados. – Arquivo da Secretaria Municipal de Planejamento Urbano e Meio Ambiente.

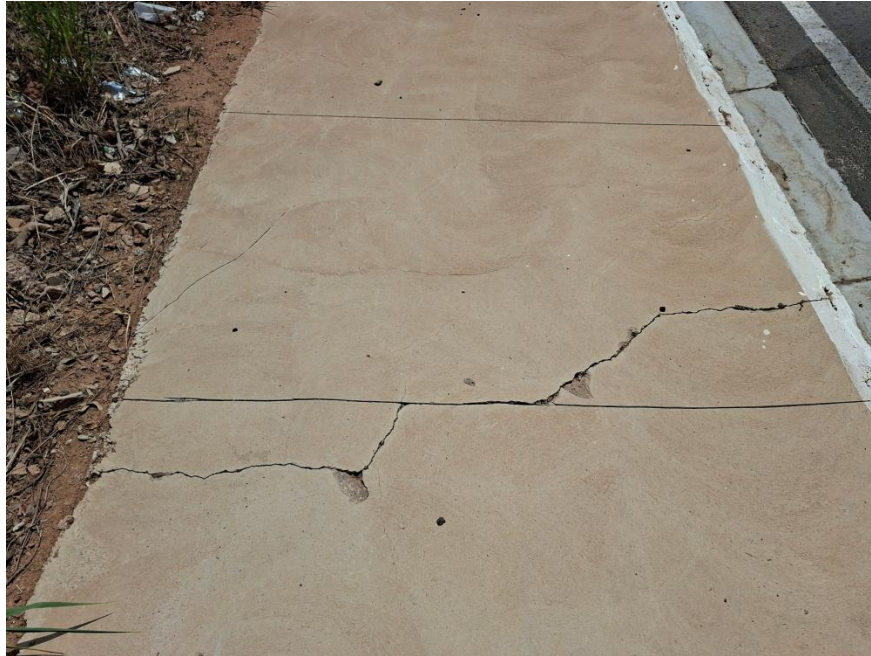
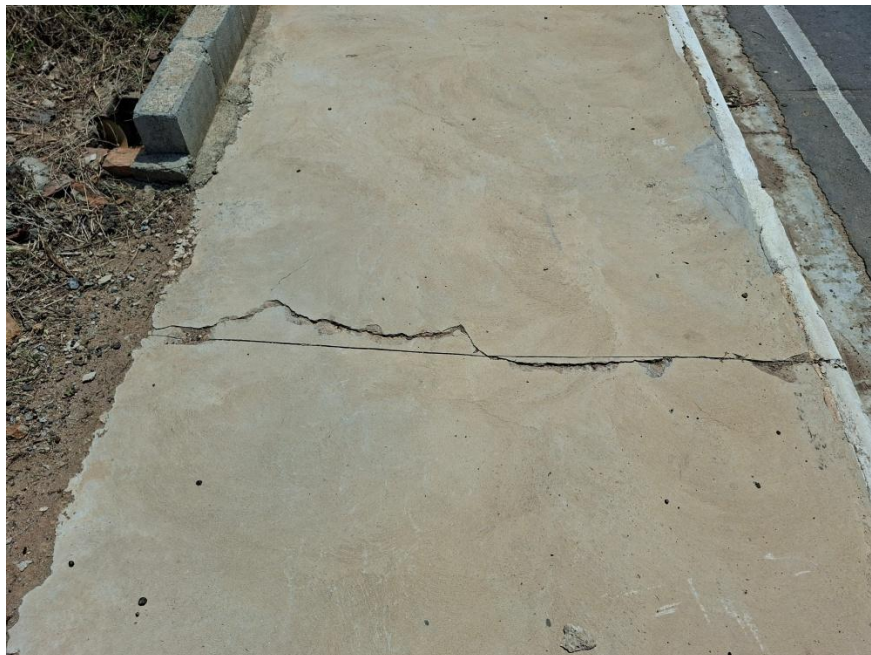
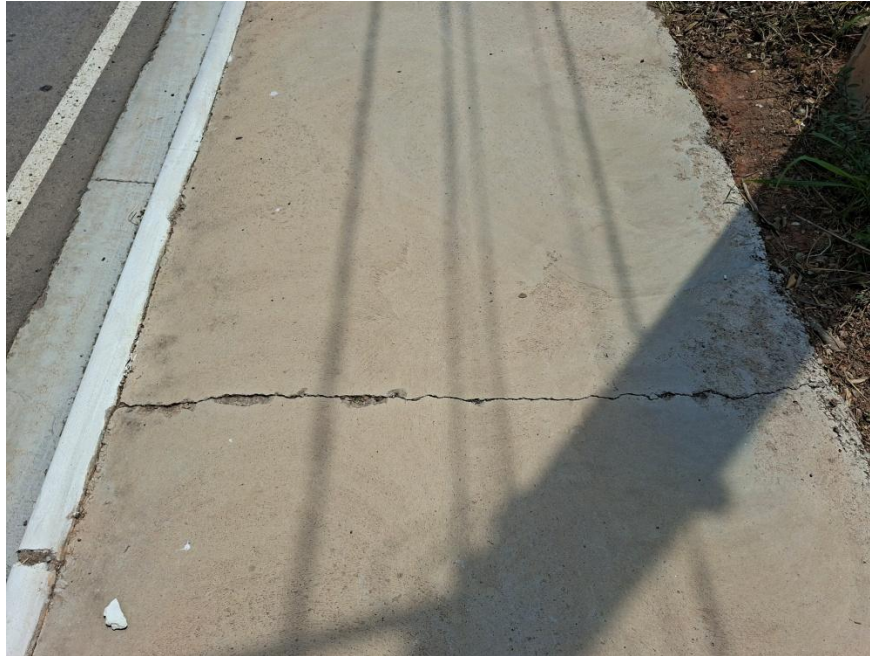
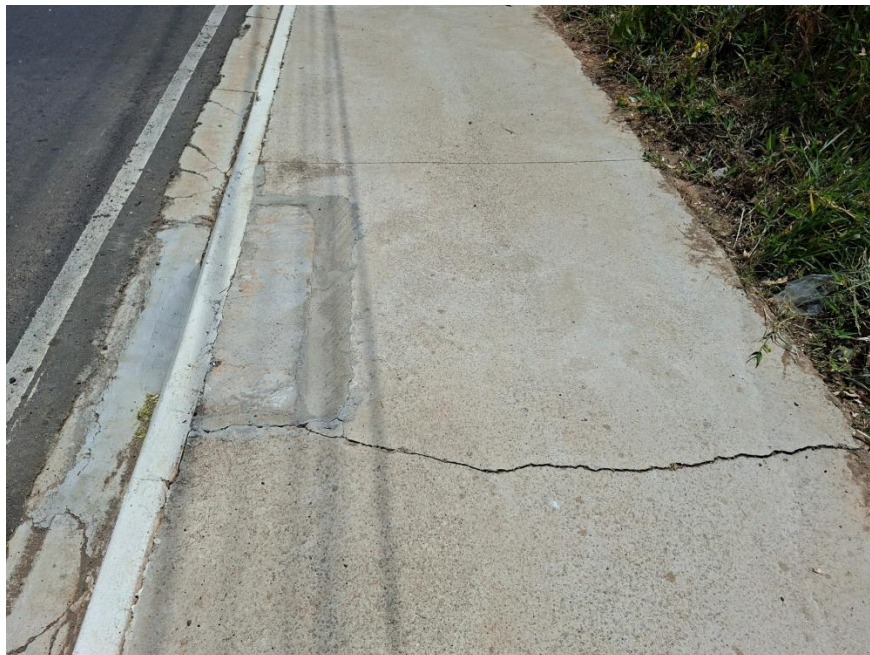
- Ainda foi possível observar a existência de trincas em alguns trechos das calçadas, resultando na ocorrência do desprendimento de lascas do pavimento;

**Imagem 44:** Trincas em trecho de calçadas da avenida, com desprendimento de lascas do piso. – Arquivo da Secretaria Municipal de Planejamento Urbano e Meio Ambiente.

- Necessidade de se reparar os danos existentes nas calçadas da via (trechos quebrados e com trincas – inclusive os vãos maiores onde está ocorrendo crescimento de mato).

- Necessidade de se reparar os danos existentes nas calçadas da via (trechos quebrados e com trincas – inclusive os vãos maiores onde está ocorrendo crescimento de mato); **R: Defeitos de vício de execução serão reparados. Defeitos causados por uso inadequado da calçada, como passagem de veículos não são de responsabilidade da construtora.**

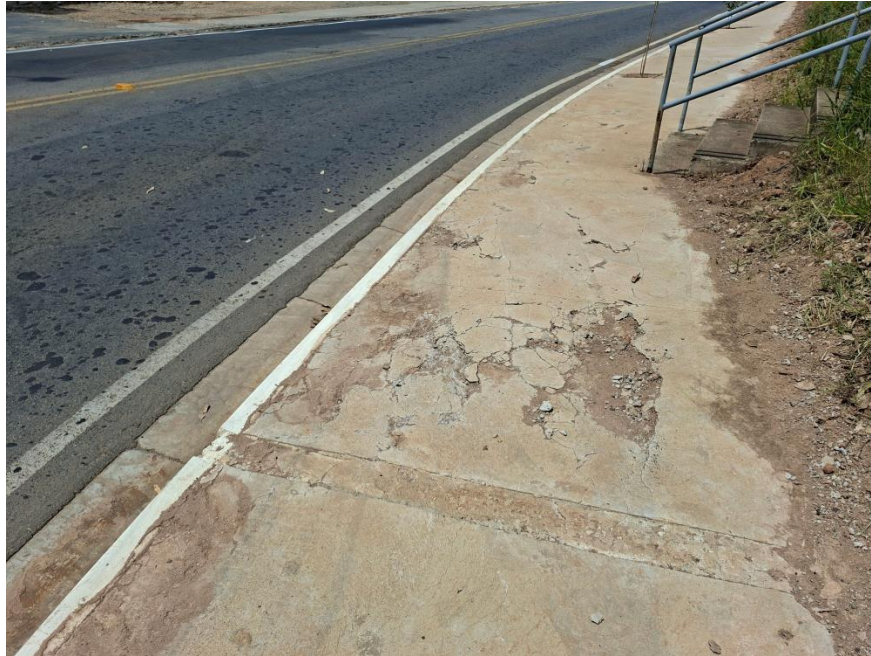
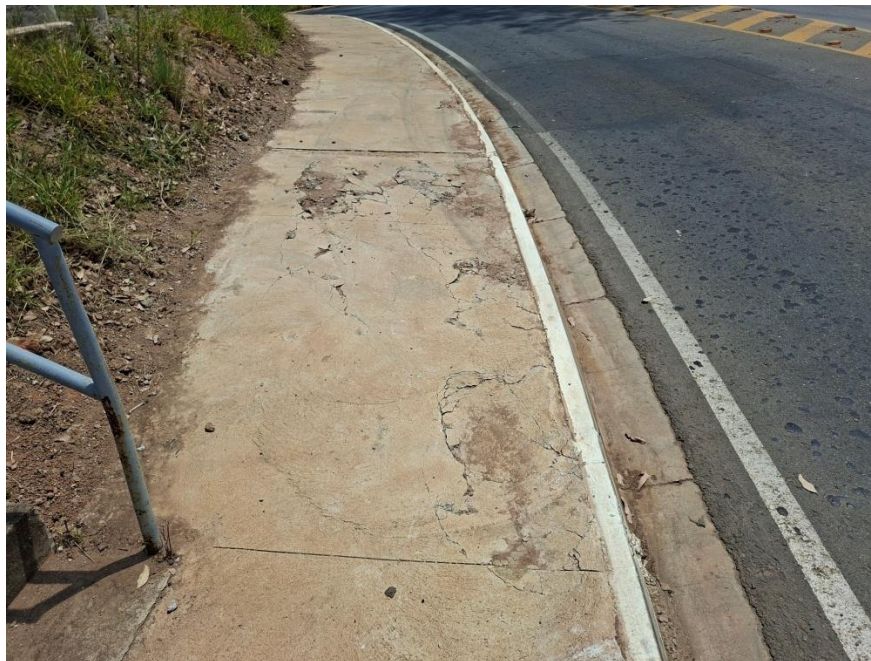
**Imagem 48:** Calçada danificada em trecho da avenida. – Arquivo da Secretaria Municipal de Planejamento Urbano e Meio Ambiente.

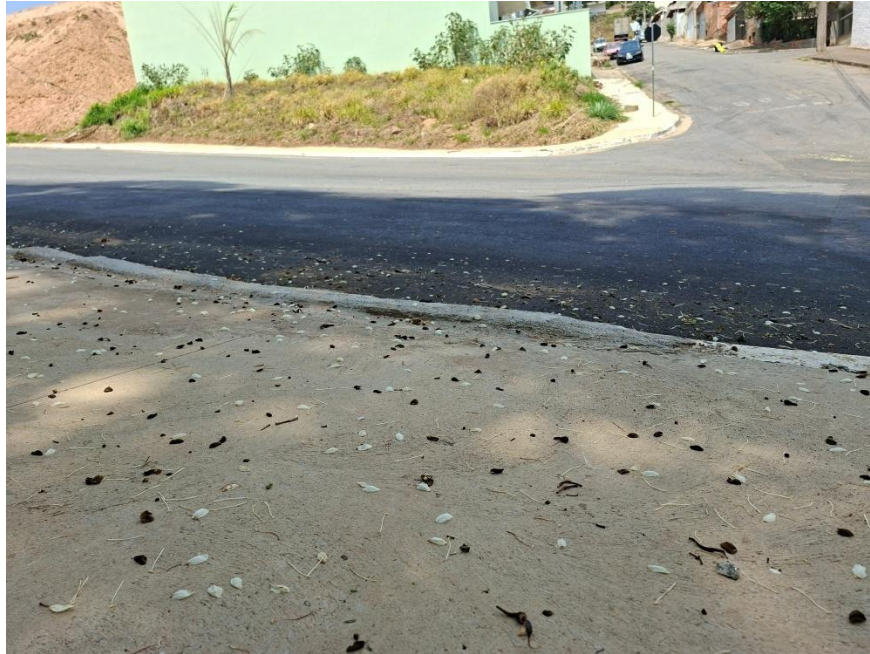
**Imagem 50:** Trecho do meio-fio com altura superior a da calçada. – Arquivo da Secretaria Municipal de Planejamento Urbano e Meio Ambiente.

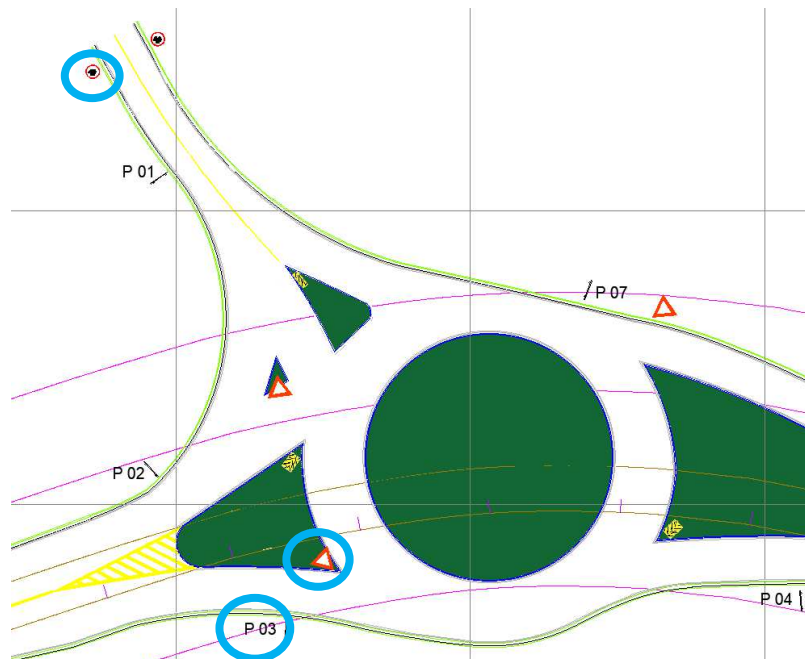
**Imagem 01:** Sinalização do Trevo de interseção entre a Avenida João Domiciano da Costa e a Rodovia MG-455. Placas não verificadas durante a vistoria estão indentificadas com círculo azul.

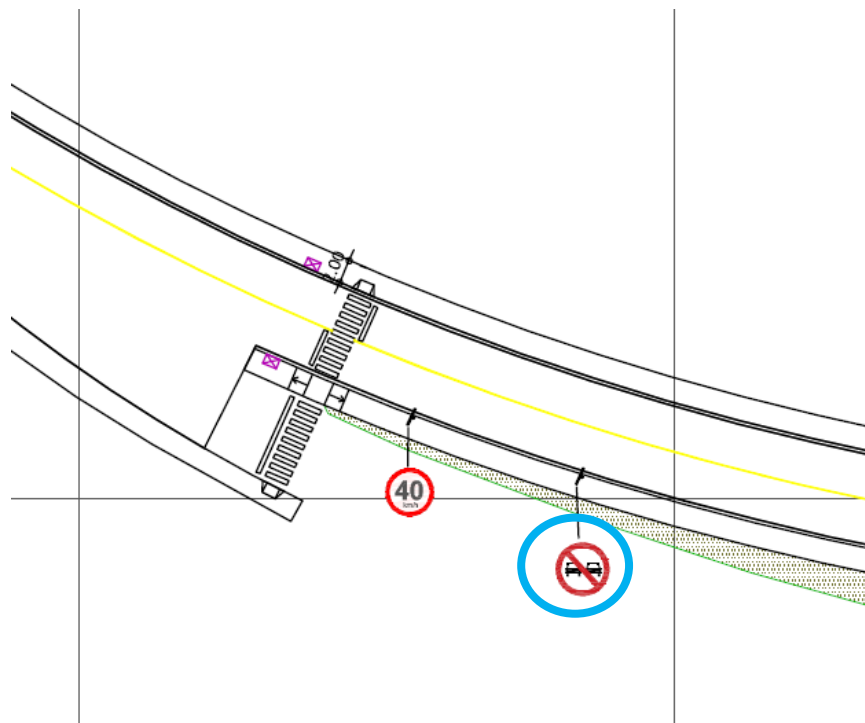
**Imagem 02:** Sinalização da Avenida João Domiciano da Costa. Placas não verificadas durante a vistoria estão indentificadas com círculo azul.

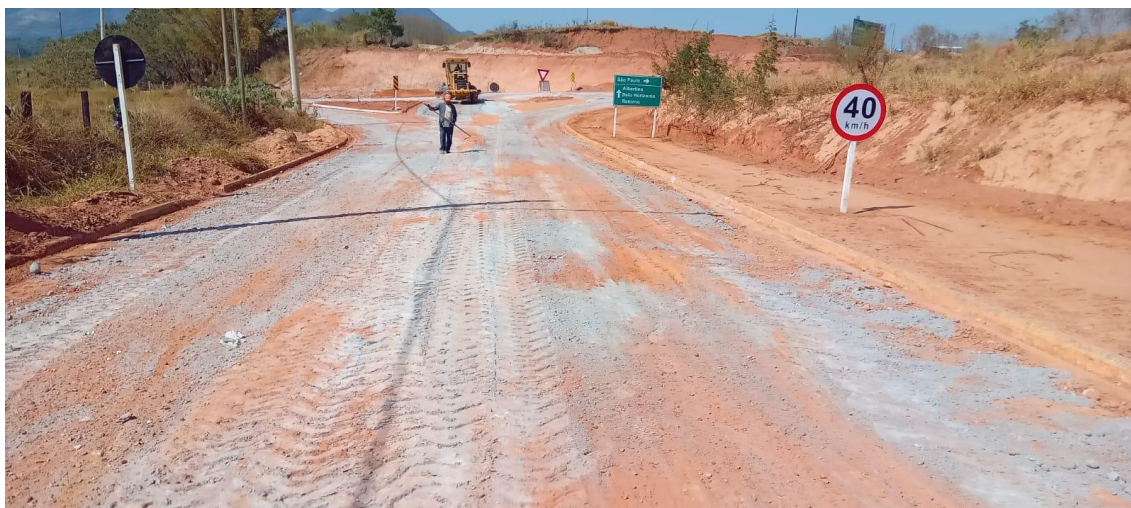
Placa de indicação P-03 no trevo da avenida João Domiciano da Costa. Foto do dia 13 de dezembro de 2024

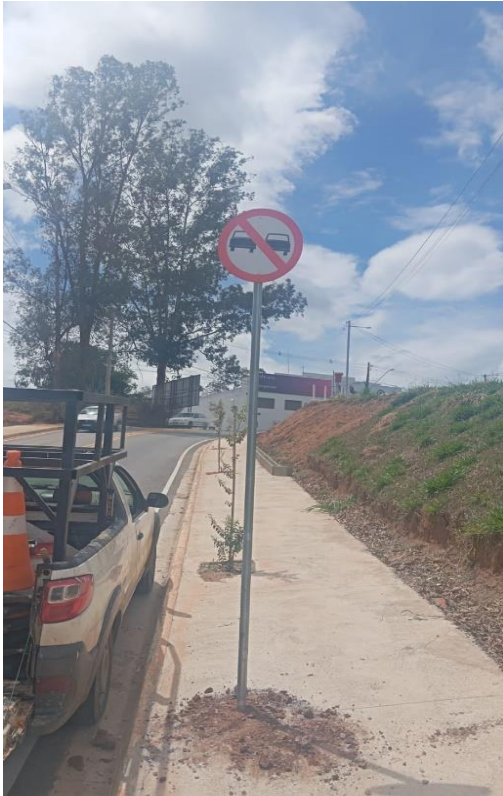
Placa de regulamentação R-07 instalada no início da avenida João Domiciano da Costa. Foto do dia 22 de outubro de 2024.

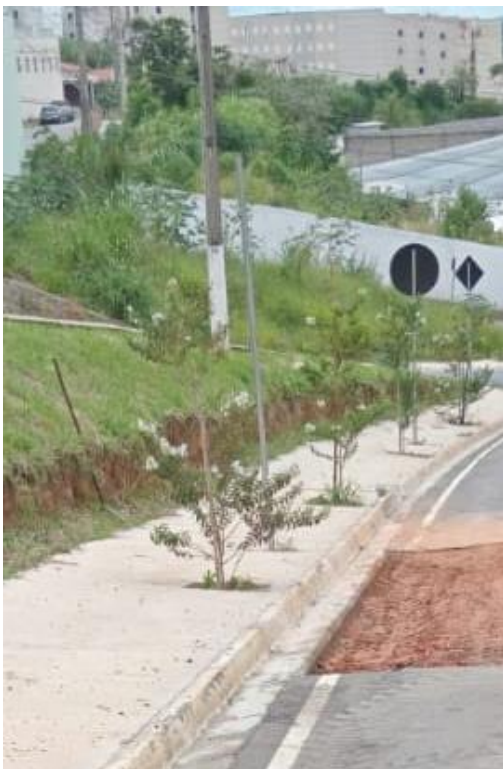
Foto da mesma placa do dia 29 de janeiro de 2025. Pode-se notar pela foto que a placa já não se encontra mais no poste metálico.
