**DECRETO LEGISLATIVO Nº DE 18 DE DEZEMBRO DE 2025**

*“Recomenda a rescisão imediata do Contrato de Concessão nº 047/2004, celebrado entre o Município de Cáceres-MT e a empresa Horizonte Engenharia Ltda., referente à administração do Terminal Rodoviário.”*

## LAUDO TÉCNICO

- **Tipo de Uso:** Comercial
- **Endereço:** Terminal Rodoviário de Cáceres José Palmiro da Silva - Rua Jonas Pinheiro, 220, Cáceres - MT
- **Coordenadas Geográficas:** 16°06'17.6"S 57°40'54.0"W

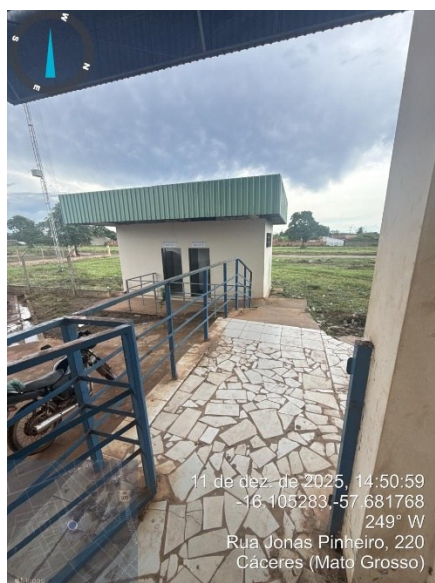
4.2. Serralheria e Guarda-Corpos

Situação Encontrada: Os guarda-corpos (grades de proteção das rampas e desníveis) encontram-se danificados. Observou-se a ruptura de pontos de solda e corrosão, resultando em pontas metálicas vivas e arestas cortantes expostas.

Risco: Risco iminente de acidentes com lesões lacerantes aos usuários, especialmente crianças e idosos, além de eventual falha na função de proteção contra quedas em desníveis.

Manutenção Civil Urgente: Reparo dos guarda-corpos (eliminação das pontas vivas) e sanar os vazamentos da cobertura (goteiras).
