Tipo de Proposição: Indicação nº 079/2026

INDICA à Secretaria Municipal de Obras e Infraestrutura que verifique, com urgência, a necessidade de reparo em uma cratera de aproximadamente 1,50 metro que está se abrindo na Rua João Perota, nas proximidades do número 114, neste município.

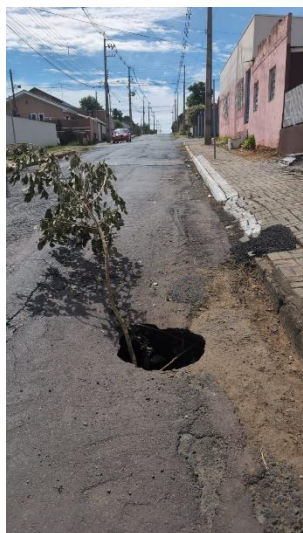
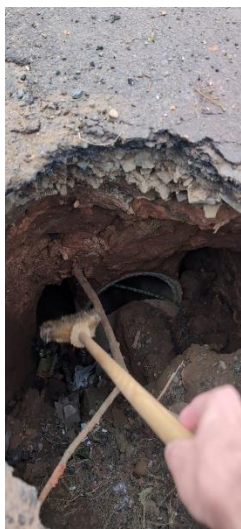
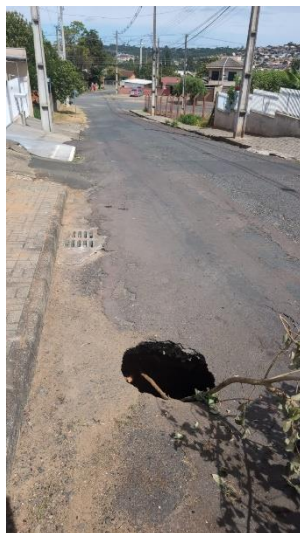
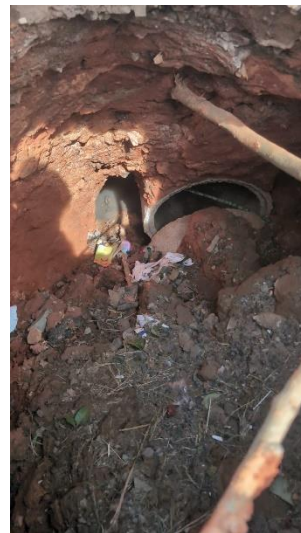
O buraco, com aproximadamente 1,50 metro, encontra-se em constante expansão, comprometendo significativamente a segurança de motoristas, motociclistas, ciclistas e pedestres que transitam pelo local.

**INDICA** à Secretaria Municipal de Obras e Infraestrutura que verifique, com urgência, a necessidade de reparo em uma cratera de aproximadamente 1,50 metro que está se abrindo na Rua João Perota, nas proximidades do número 114 (na coordenada geográfica 25°25'30.4"S 49°59'29.5"W), neste município.
