*GAB08/Johnatan Maravilha*  
**INDICAÇÃO Nº: 127/2022**

**MANUTENÇÃO, PATROLAMENTO E  
CRIAÇÃO DE MECANISMOS DE  
ESCOAMENTO PLUVIAL NA RUA SIRI,  
PRÓXIMO A PADARIA VASSOLER E AO  
NALDO SERRALHEIRA, NO BALNEÁRIO  
DO PONTAL DO IPIRANGA,  
LINHARES/ES**

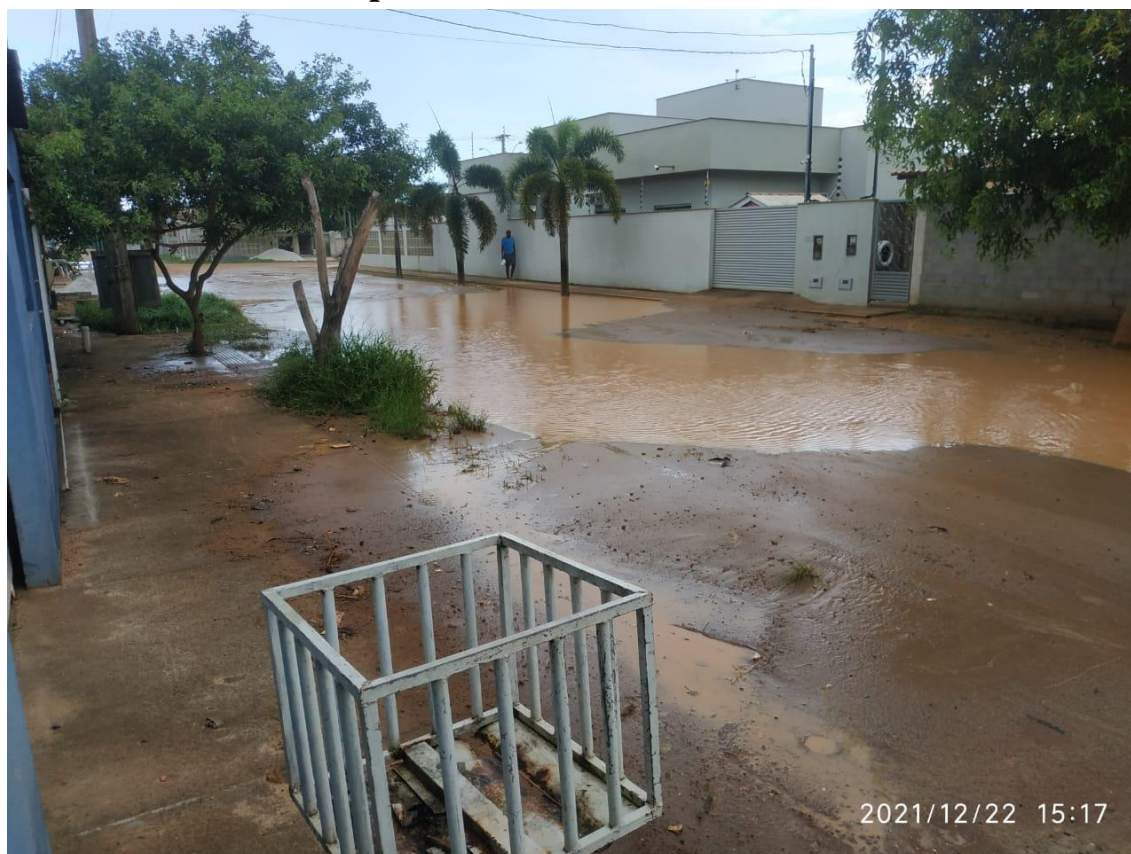
### Foto 01

**Conforme fotos juntadas, percebe-se a necessidade maior atuação do poder público, notadamente a esta rua que basta uma simples chuva para alagamento total, impossibilitando o tráfego de pessoas e veículos.**

Foto antes do patrolamento e recebimento de cascalho

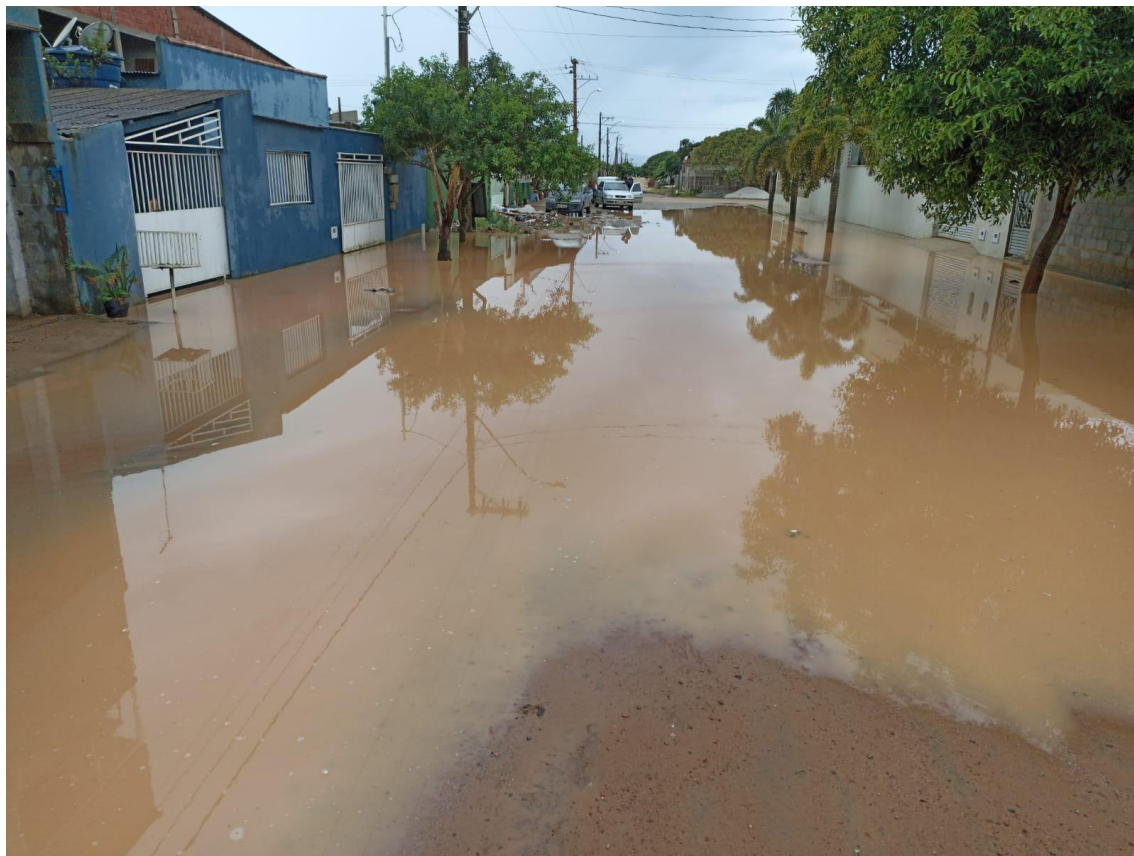
Foto 02

Por fim, cabe destacar que a prefeitura a cerca de 10 (dez) dia **patrolou e jogou cascalhos de pedra no local, entretanto, tão medida NÃO É A SOLUÇÃO**, haja vista que precisamente no início e o final dessa rua (primeira quadra) são mais elevadas do que a parte do meio, com isso, cria-se uma verdadeira bacia no local ante a impossibilidade do escoamento da água da chuva, conforme fotos acostadas.

Foto após a manutenção realizada a cerca de 10 dias

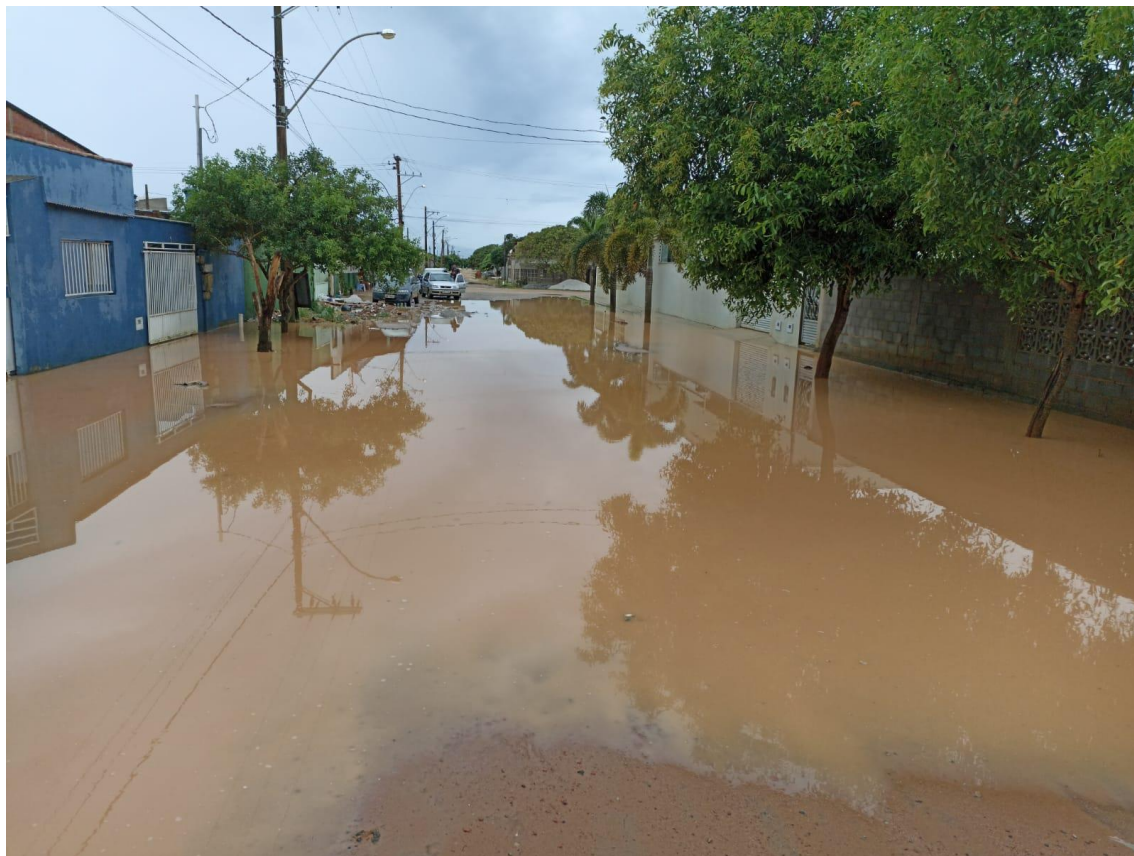
Foto 03

Foto após a manutenção realizada a cerca de 10 dias

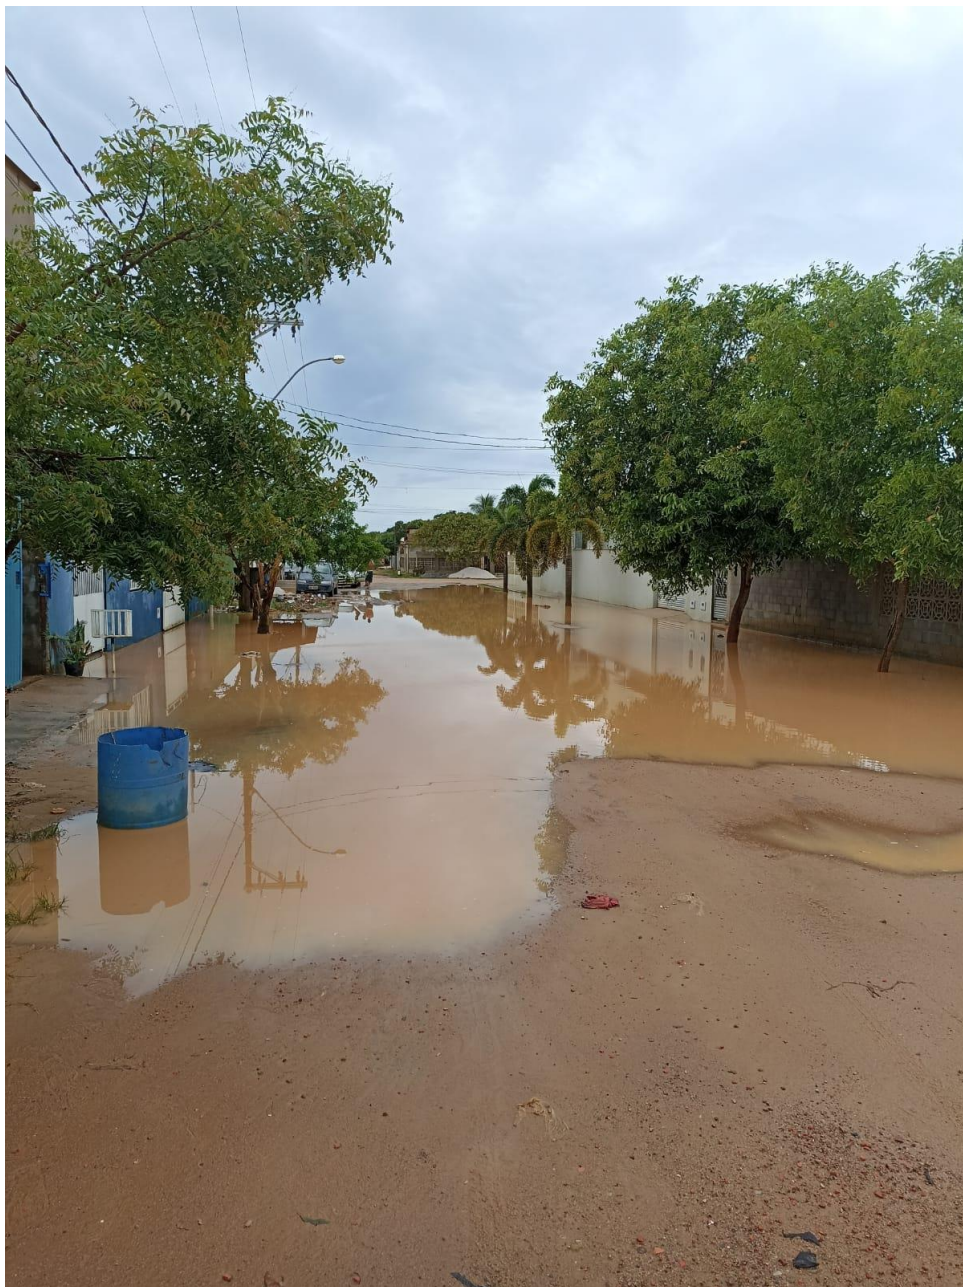
Foto 04

Foto após a manutenção realizada a cerca de 10 dias
