# CÂMARA MUNICIPAL DE GOIANÁ

**Requerimento CMG/2021/179**

## **REQUERIMENTO**

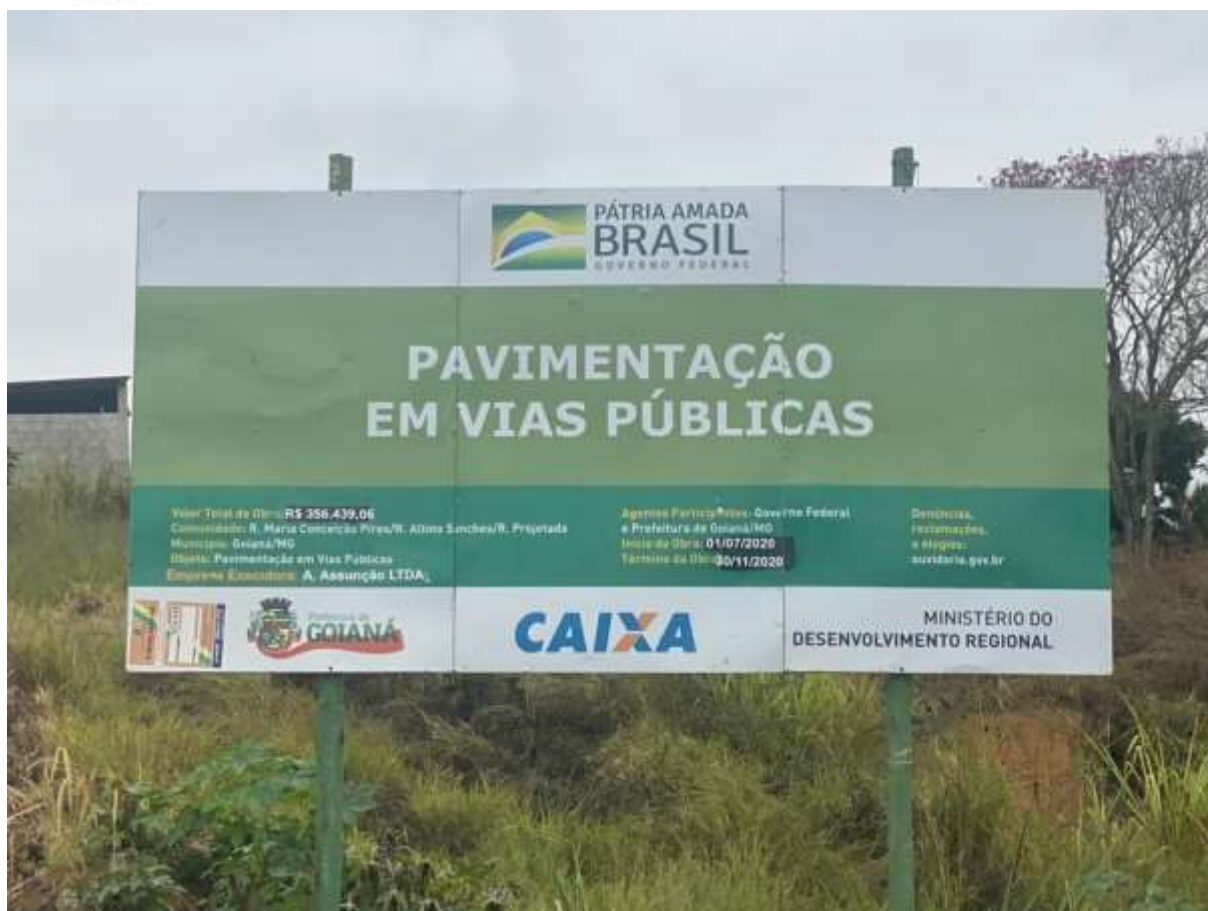
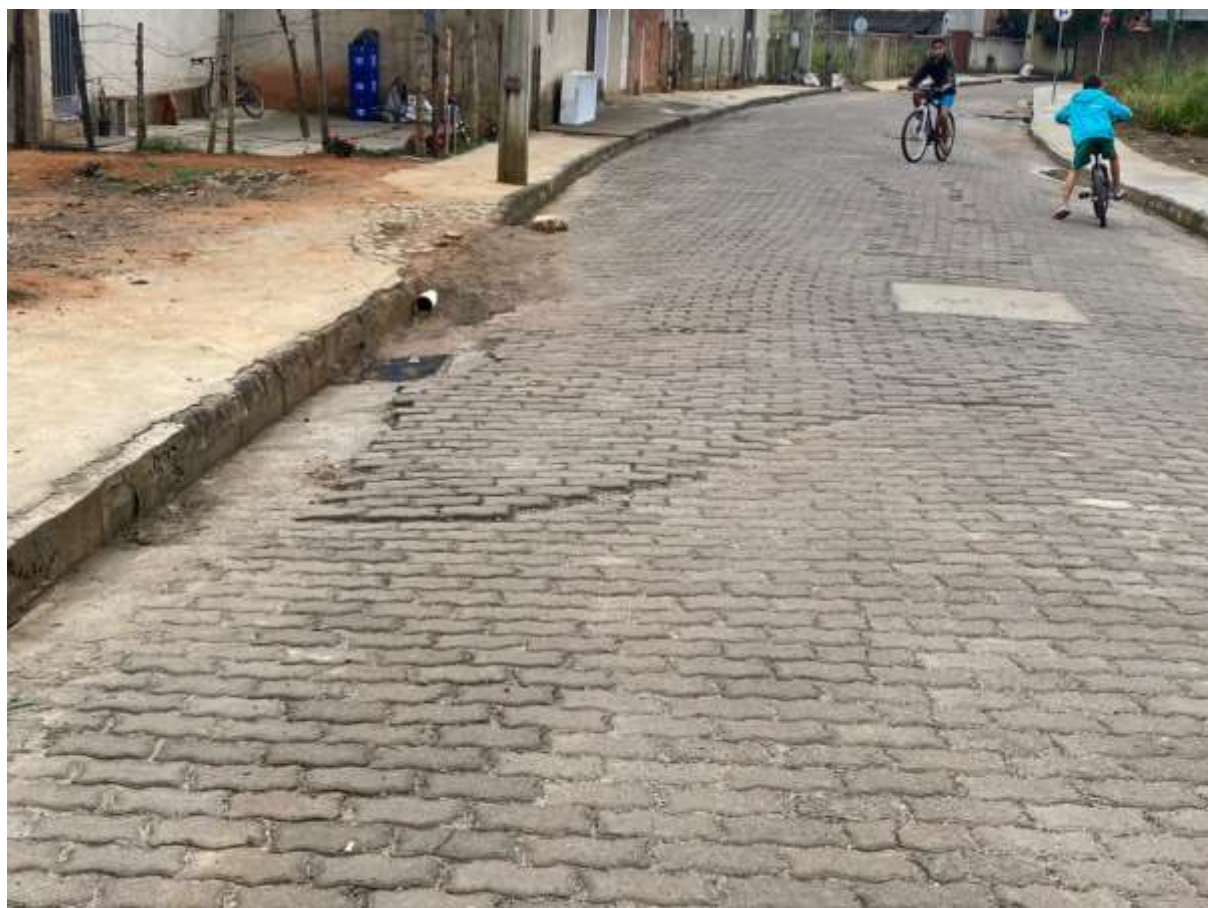
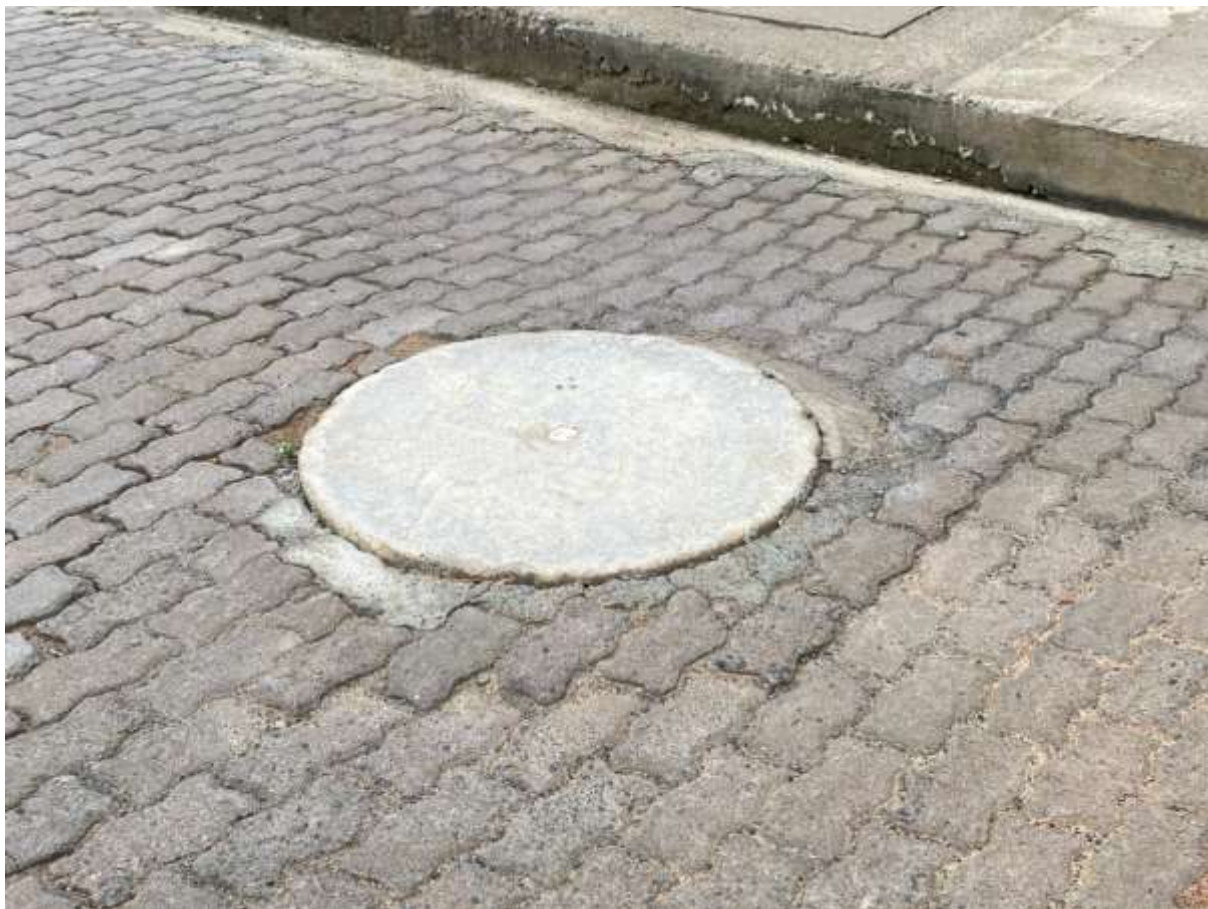
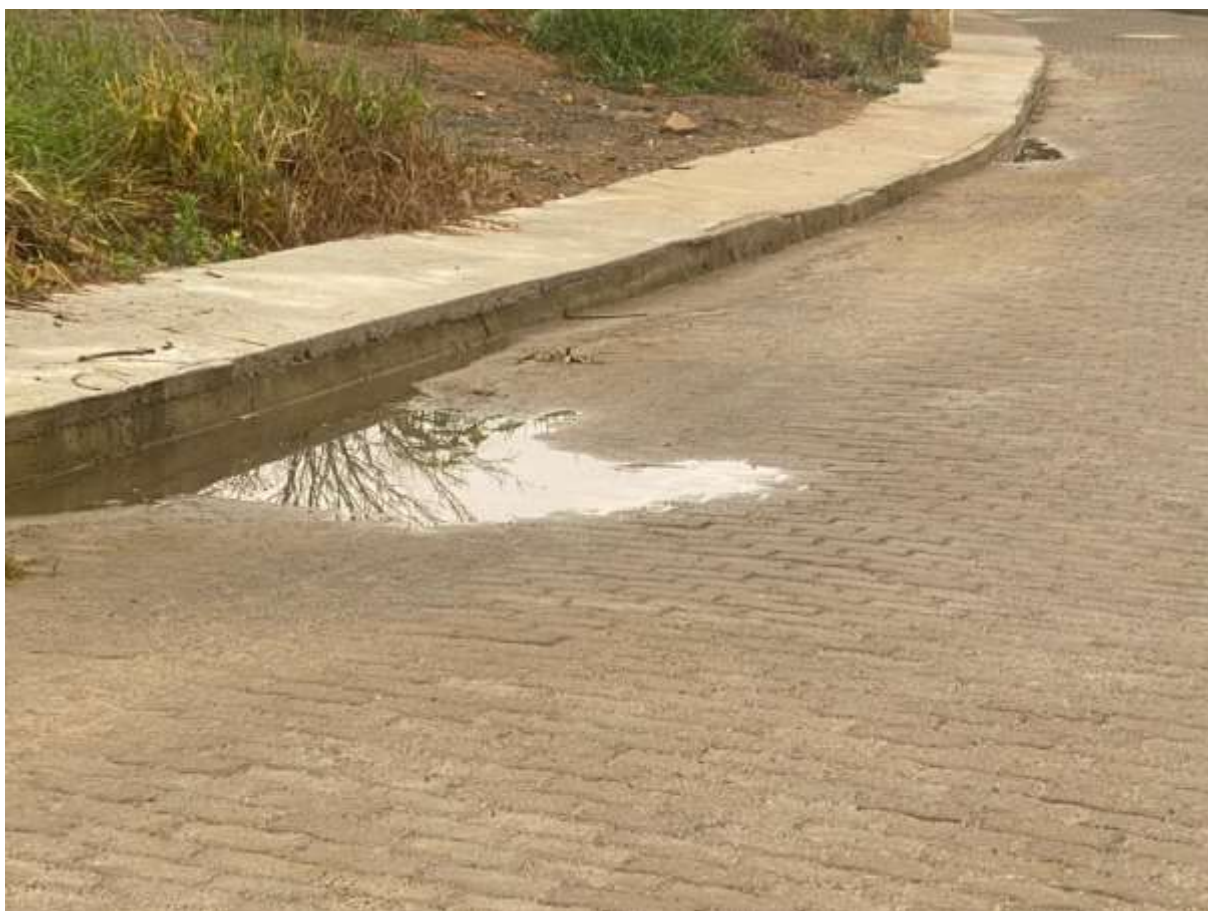
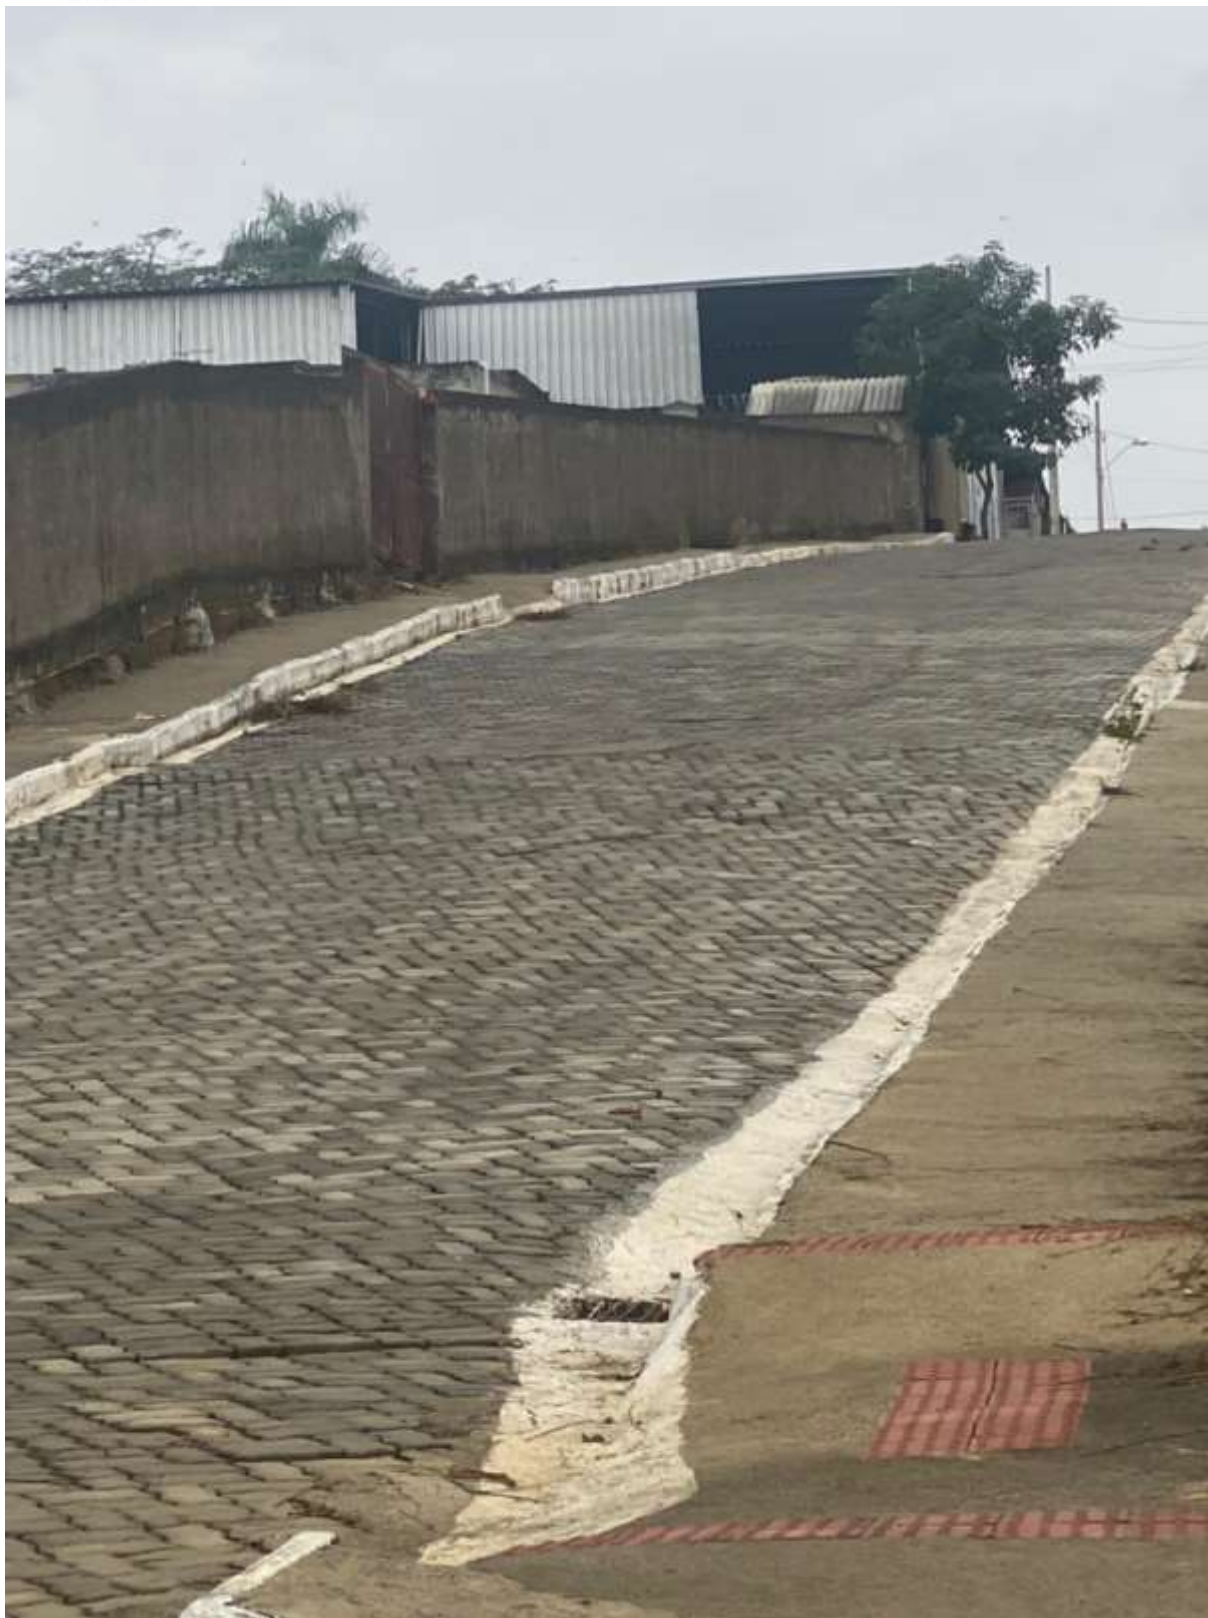
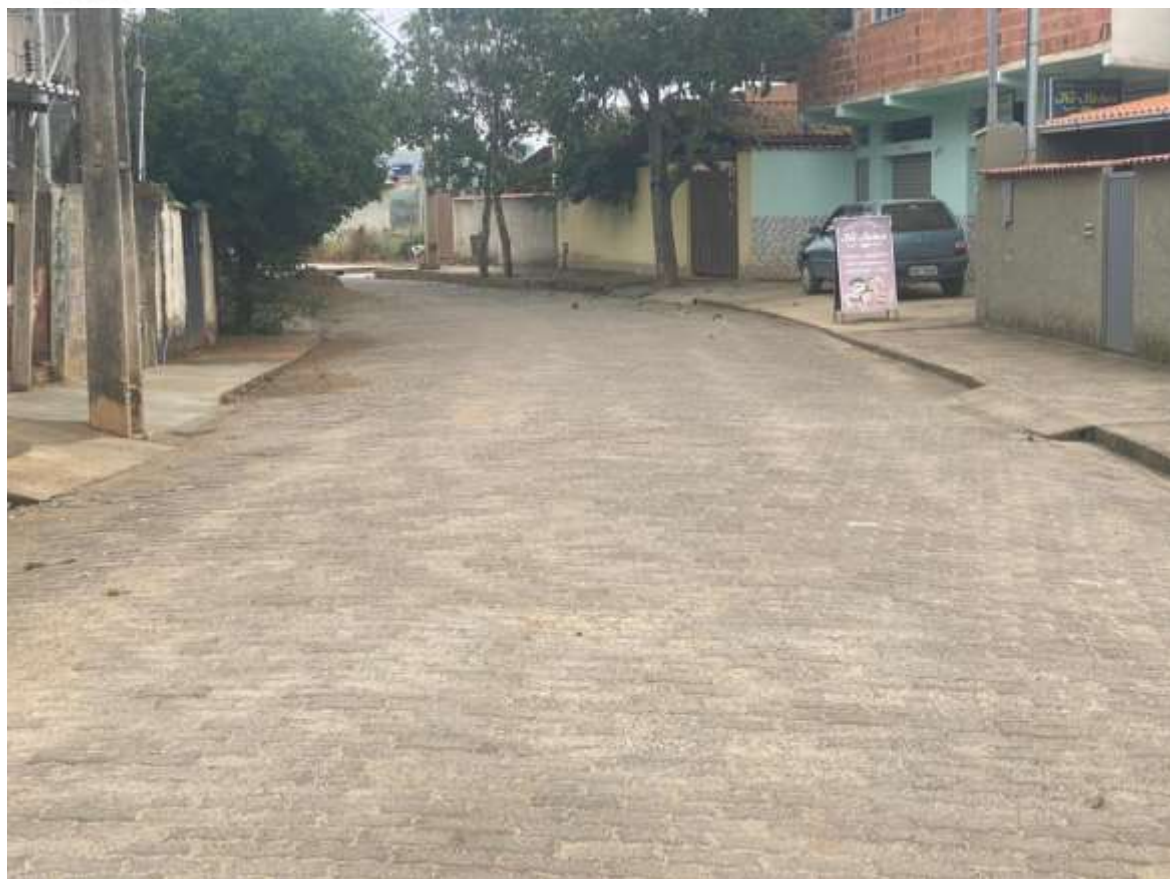
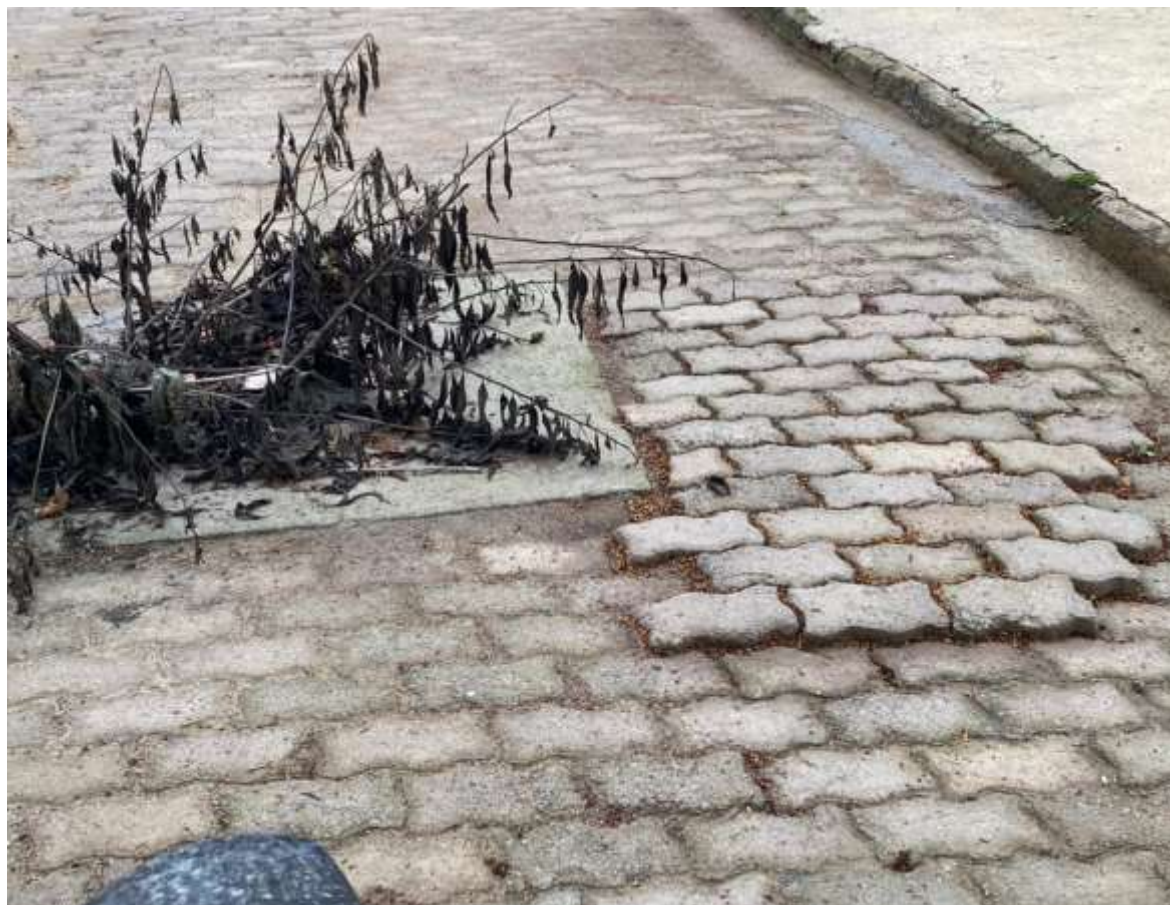
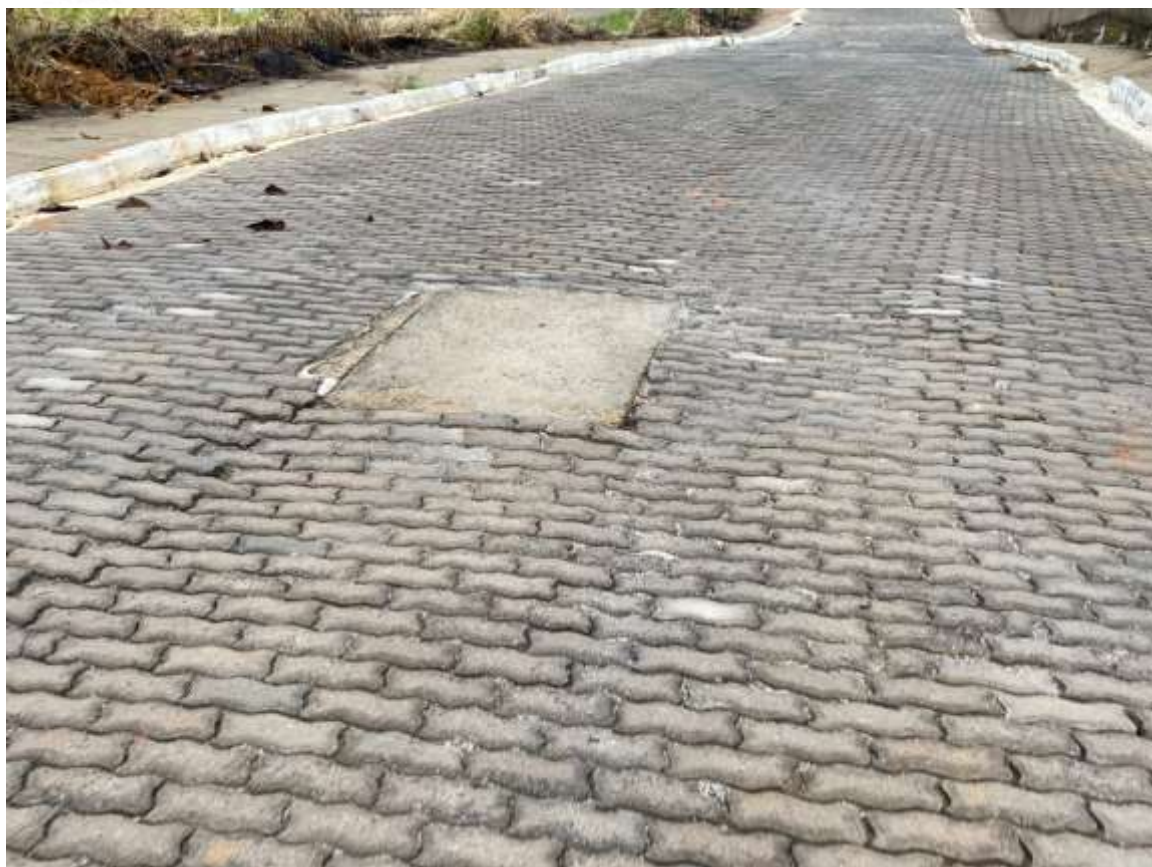
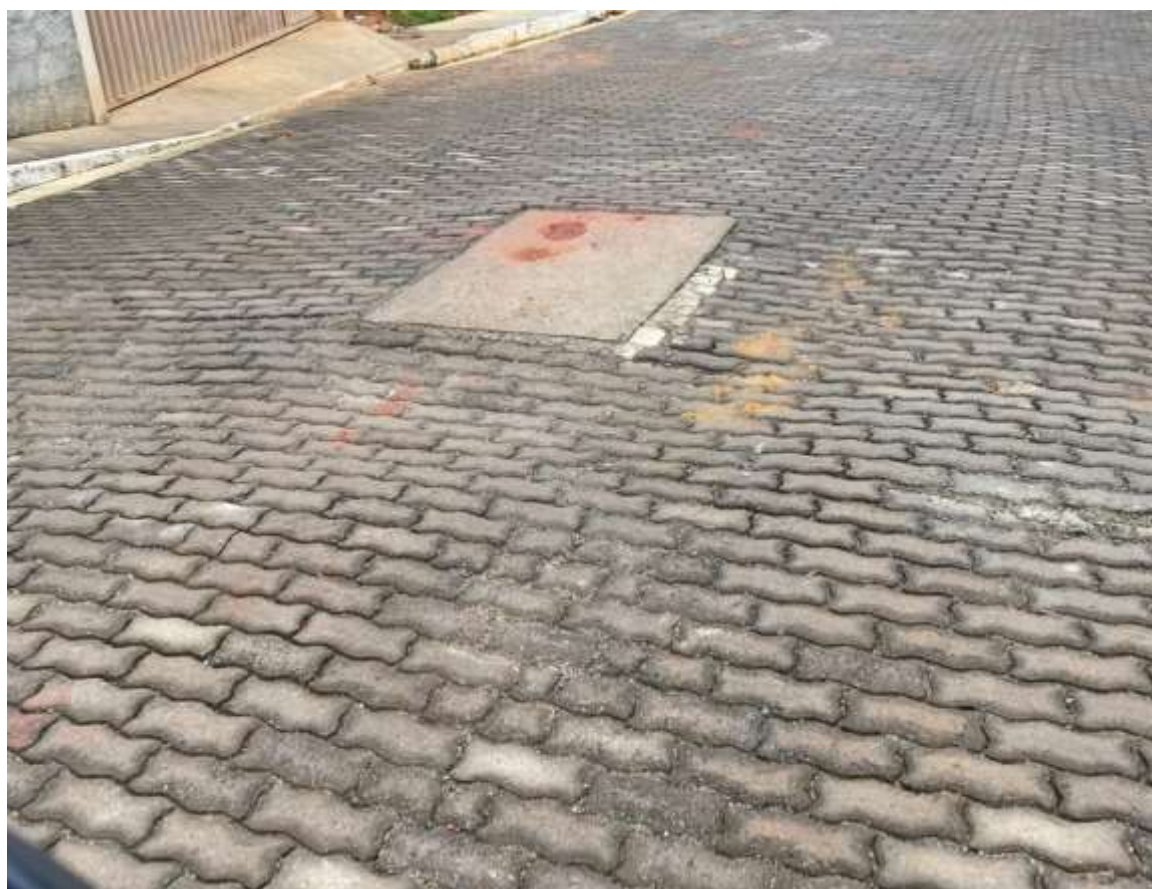
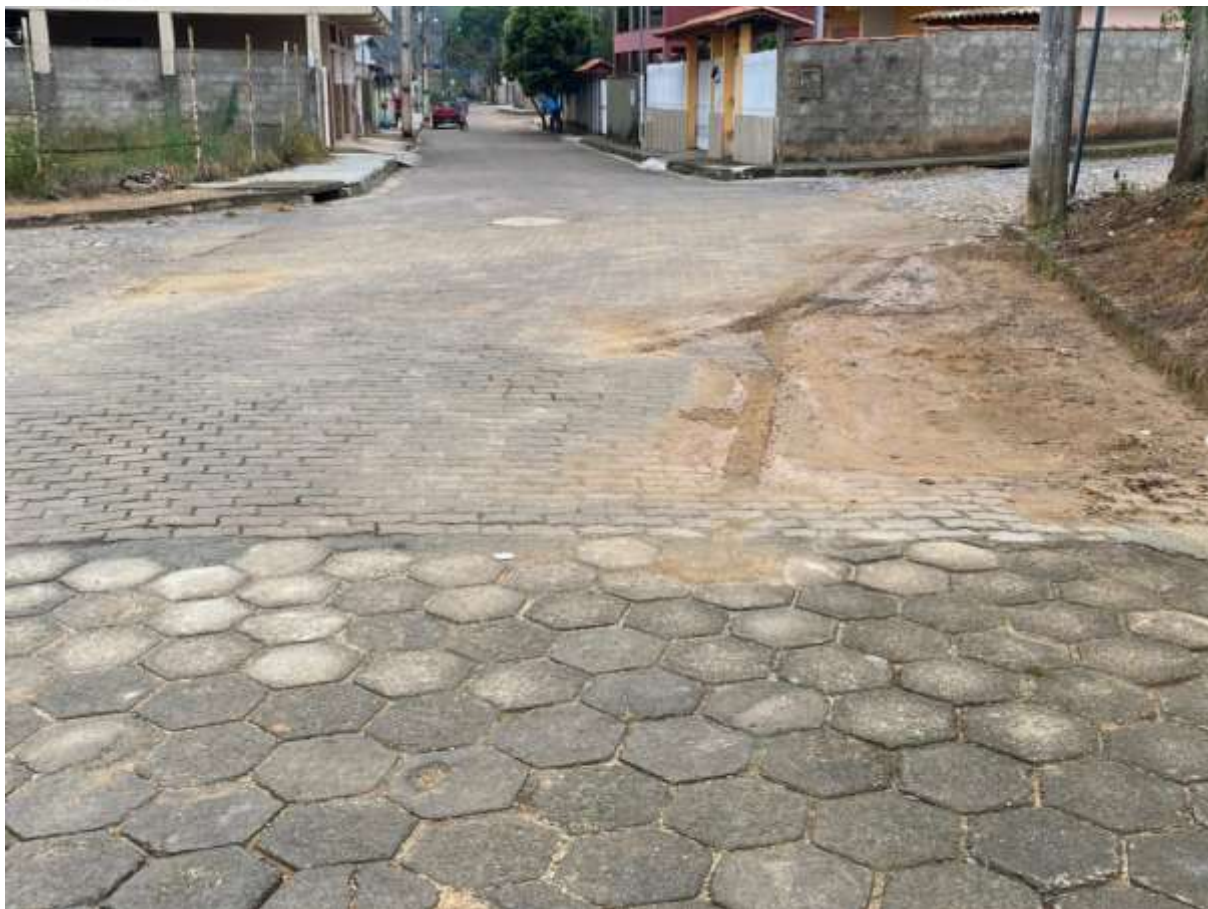
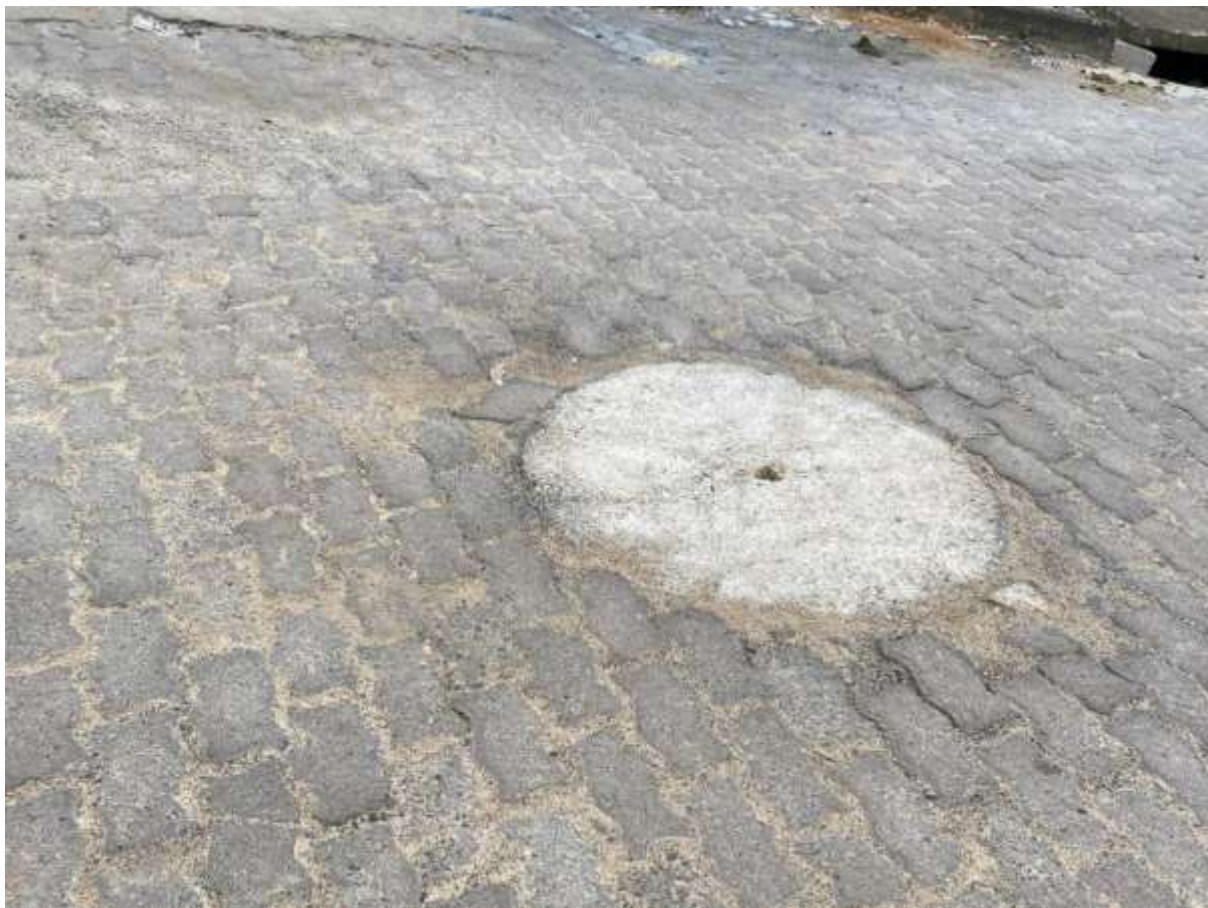
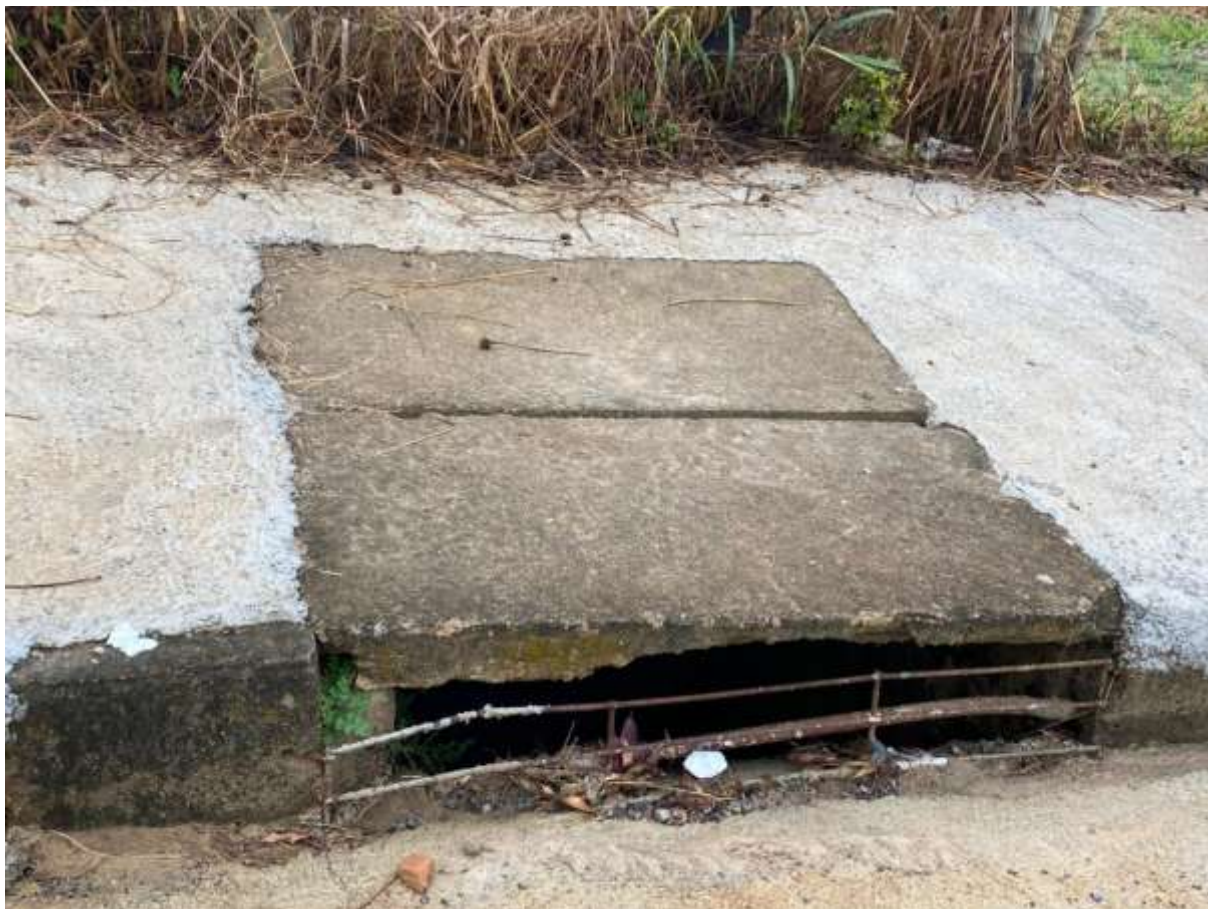
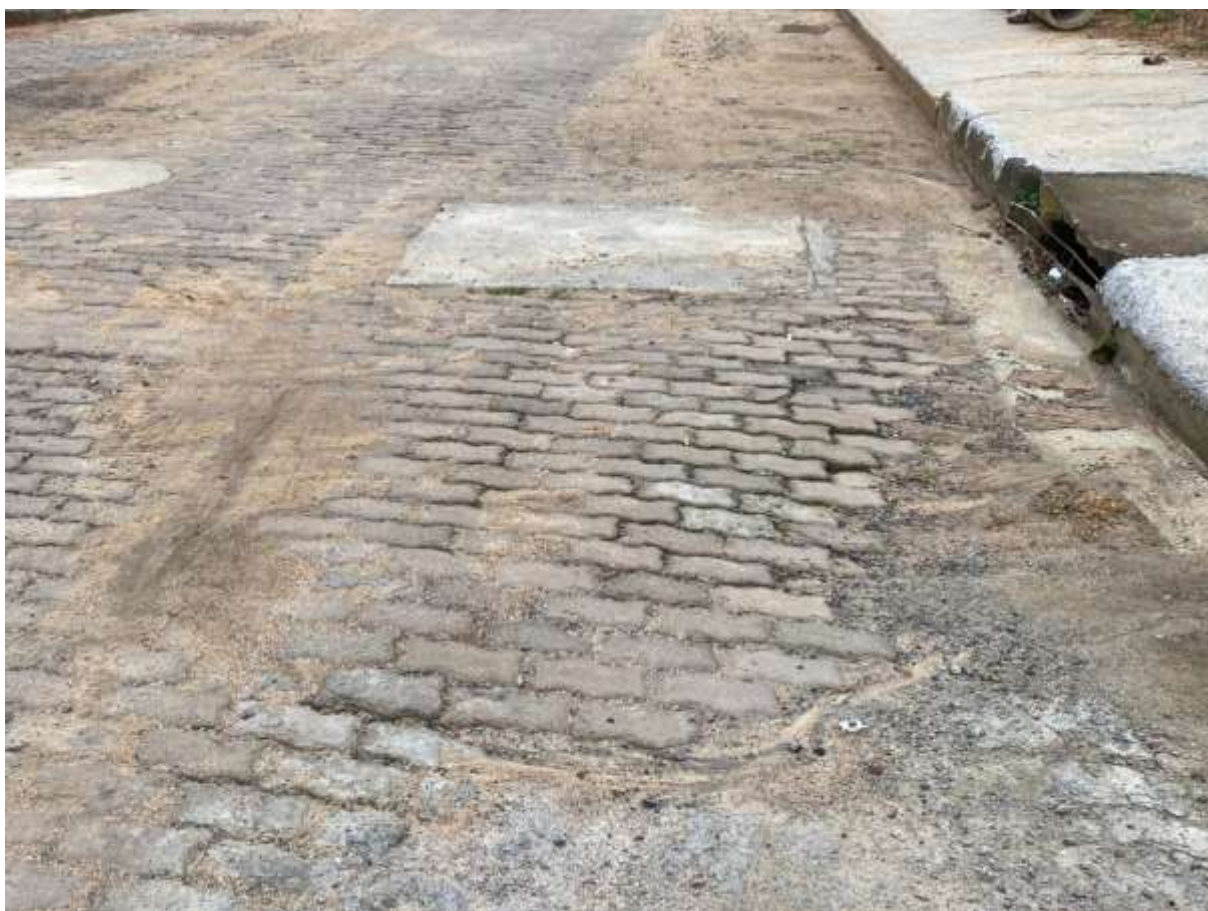
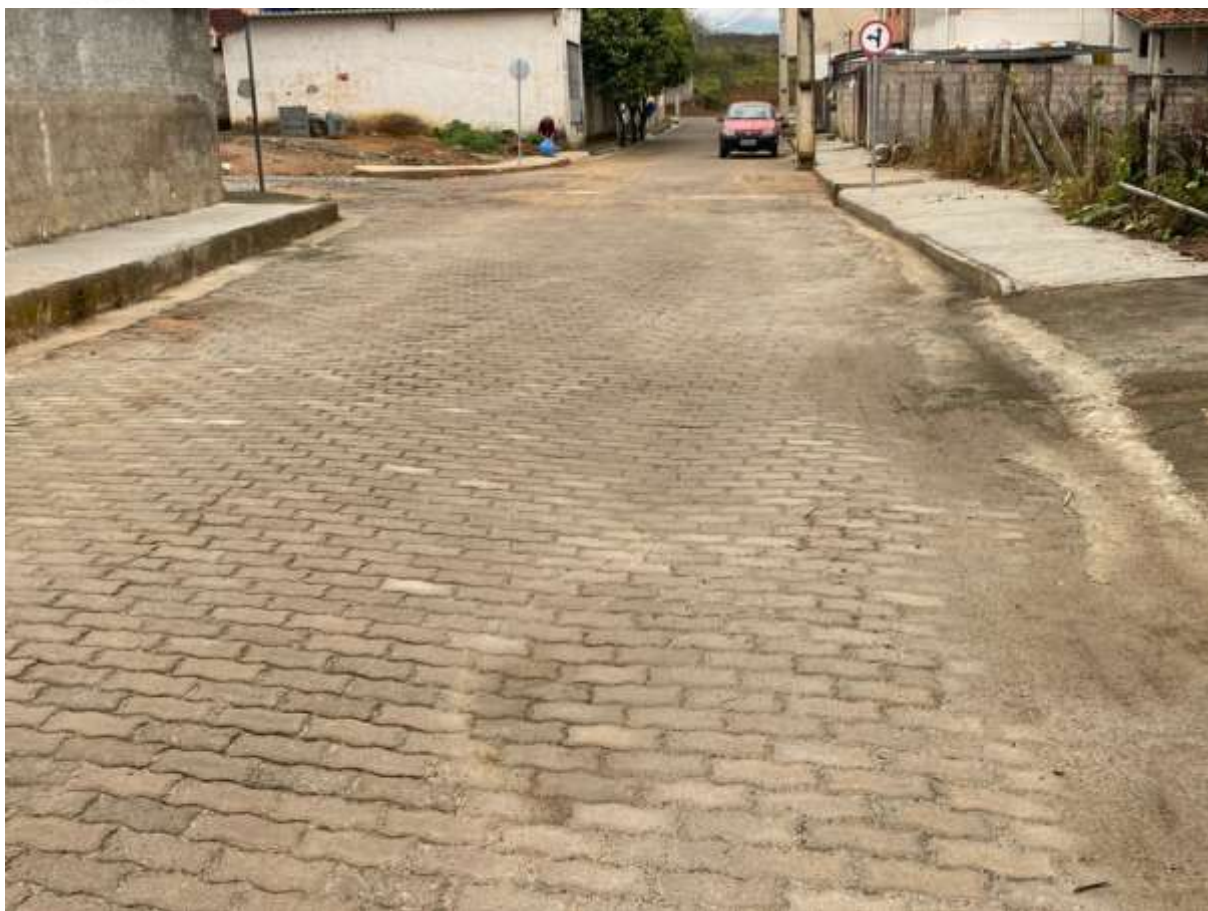
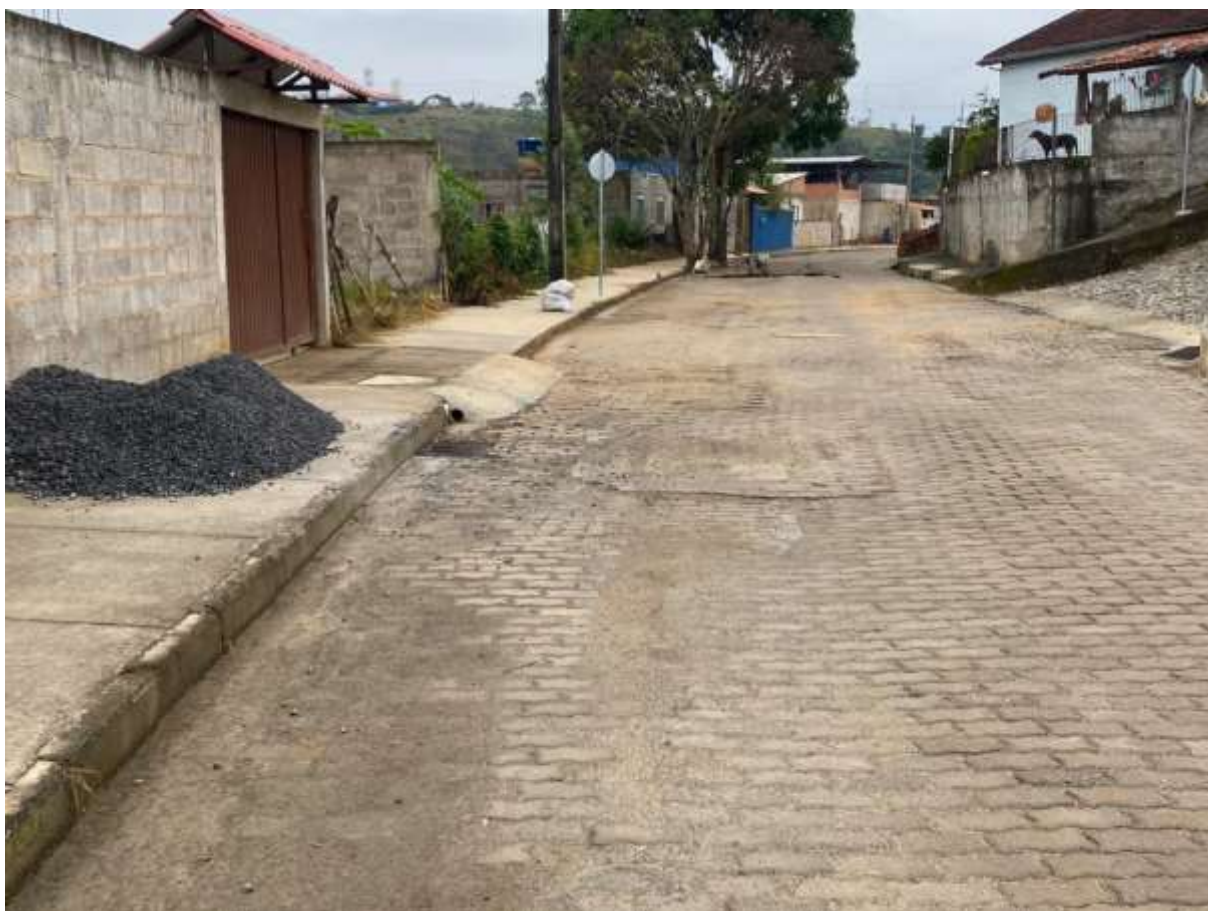
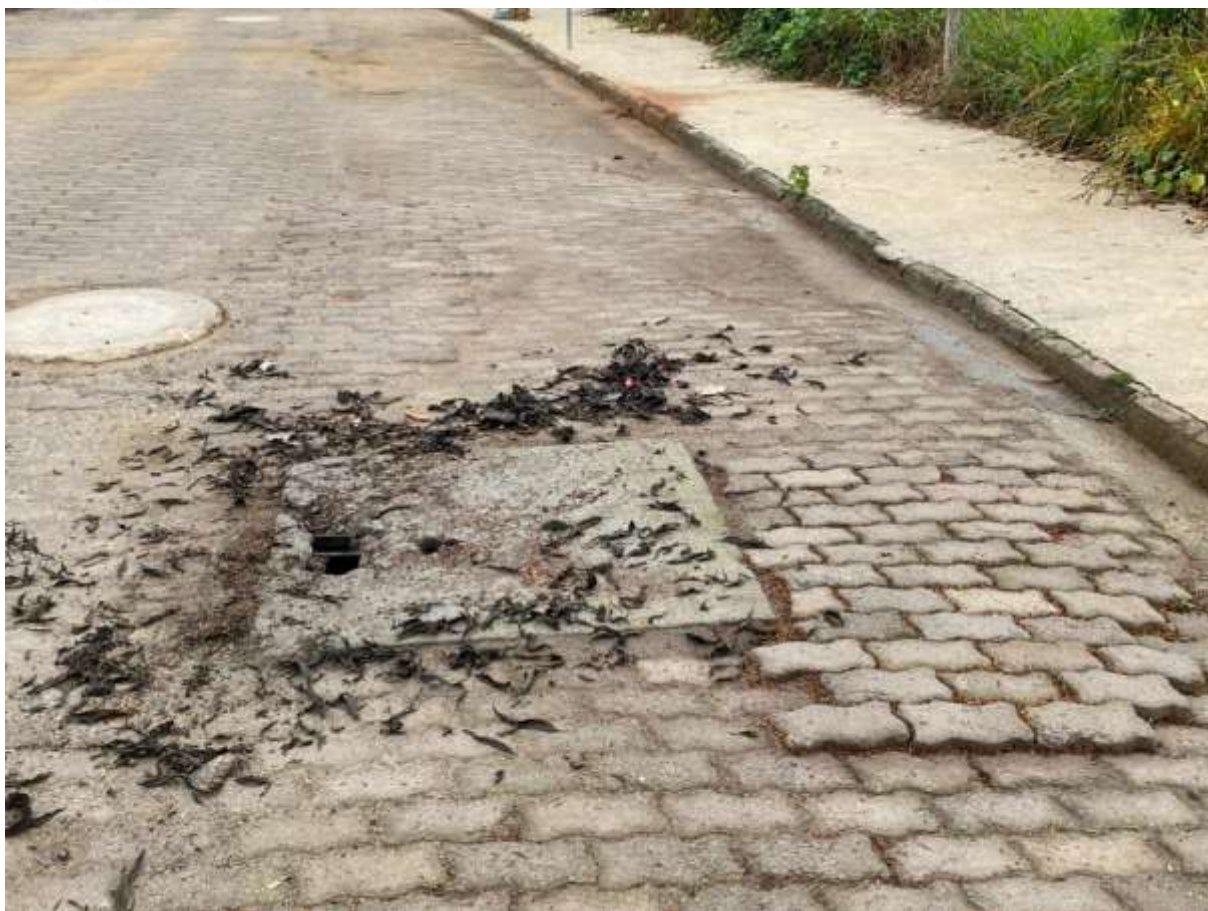
Os serviços foram realizados, contudo, tudo aponta para a mal execução dos referidos serviços, e para apresentar maior credibilidade ao que ora se argumenta, anexo, fotos da pavimentação.

Ocorre, os problemas, facilmente verificados nas fotos, que se resumem à pavimentação, são pequenos ante aos erros já percebidos pelos moradores que residem no local em que houve a realização dos serviços.

Dentre as fotos, anexas, duas demonstram o acúmulo de dejetos que retornaram do esgoto, ficando acumulado no terreno de dois dos moradores da mencionada rua.

Ainda de acordo com relatos dos moradores, a rede de captação de água pluvial está em contato com a rede de esgoto, possivelmente após o trânsito de veículos de grande porte, que, devido à falha, ou até mesmo, falta de compactação do solo, antes de ser feita a pavimentação, houve o esmagamento de uma das redes, resultando em mal cheiro e no retorno de dejetos, como comprovado nas fotos.

A pavimentação é possível identificar facilmente a existência de falhas na execução do serviço (falta de nivelamento do solo, com isso, a pavimentação acompanha o desnível do terreno, previamente existente; tampas da rede de captação de água pluvial já quebradas e ferragem exposta; desnível das calçadas e aplicação de concreto em fina camada estando já se desmanchando e soltando; boca de lobo com as ferragens já desconfiguradas e não cumprindo o seu papel, entre tantos outros problemas.
