**AUTORIZA O PODER EXECUTIVO MUNICIPAL A PROMOVER  
A VENDA ATRAVÉS DE LEILÃO PÚBLICO, DE MÁQUINAS,  
VEÍCULOS E EQUIPAMENTOS DE PROPRIEDADE DO  
MUNICÍPIO DE LAGOA BONITA DO SUL.**

# Laudo de Avaliação

## Máquinas, Veículos e Equipamentos

Katryel Pavanatto  
Eng. Mecânico  
CREA/ RS – RS231331

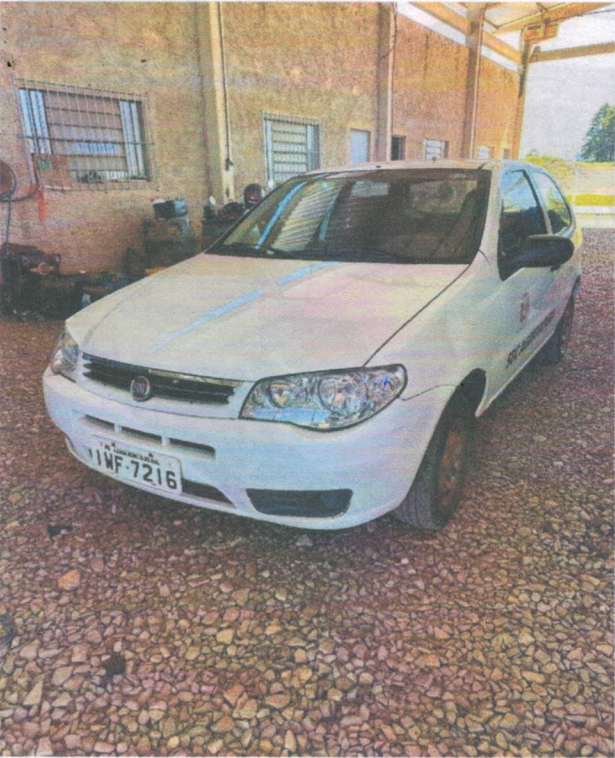
LOTE 01

Veículo em uso, pela quilometragem há um desgaste natural. Possui reparos a serem feitos, sinaleira traseira quebrada, estofamento interno avariado. Possui avarias, riscos, amassados na lataria, para-choques com tricas e riscos.

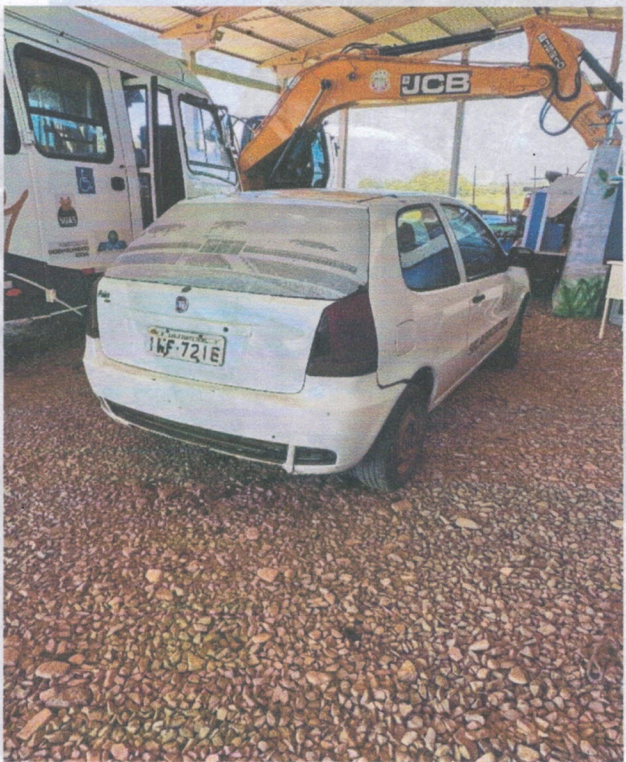
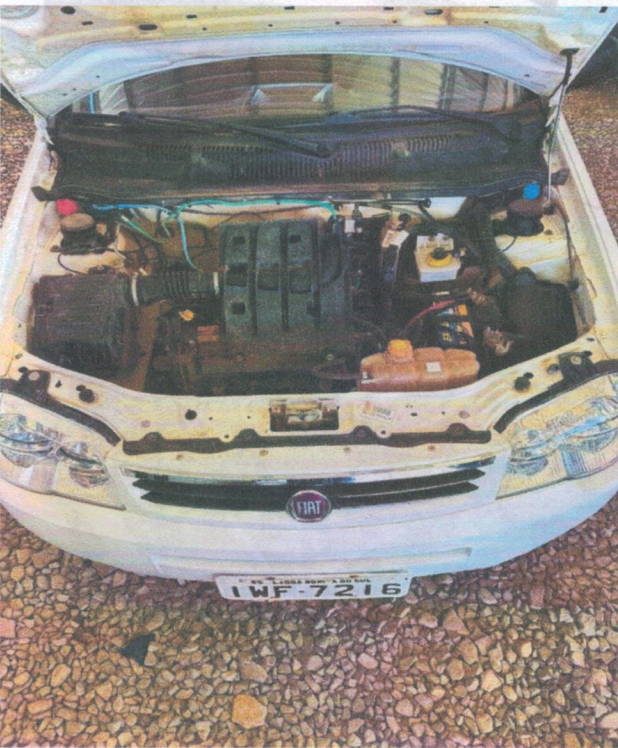
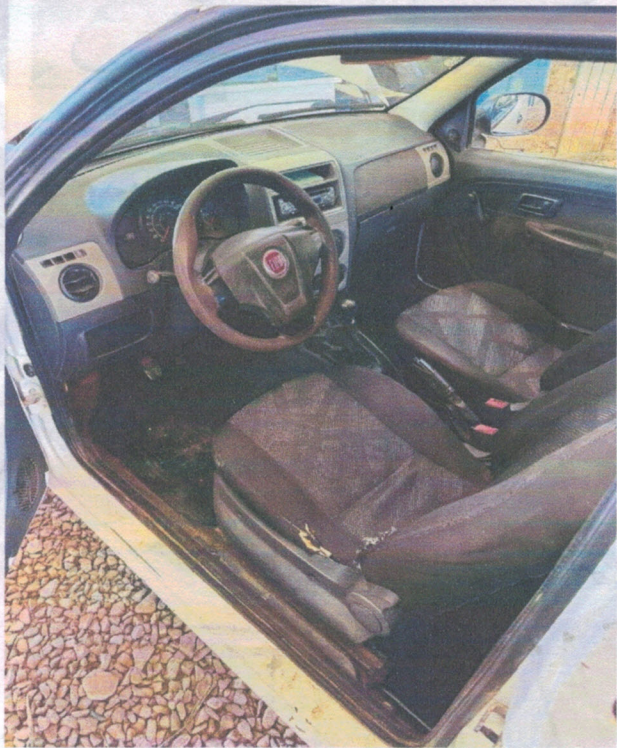
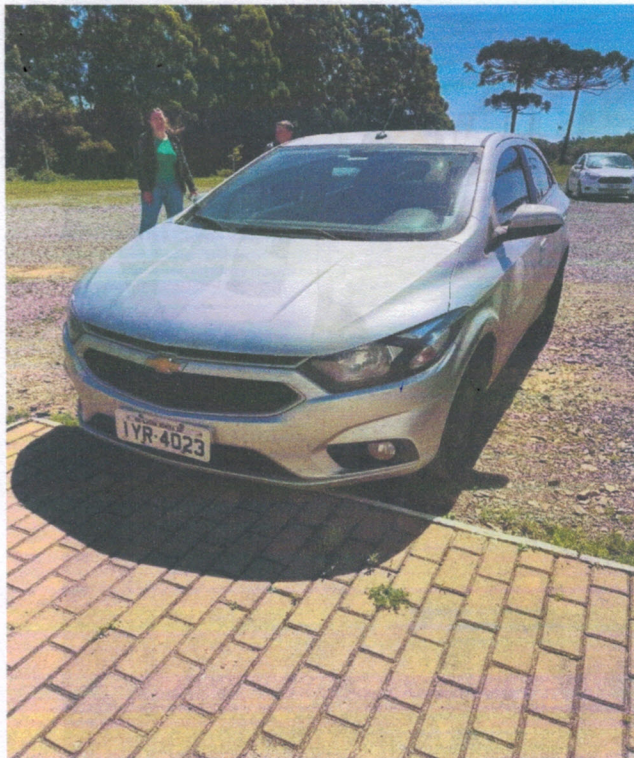
LOTE 02

Veículo em uso, pela quilometragem há um desgaste natural. Possui vazamentos no motor, este em estado regular. Possui avarias, riscos na lataria, para-choques dianteiro e traseiro bastante riscados e o interior em regular estado.

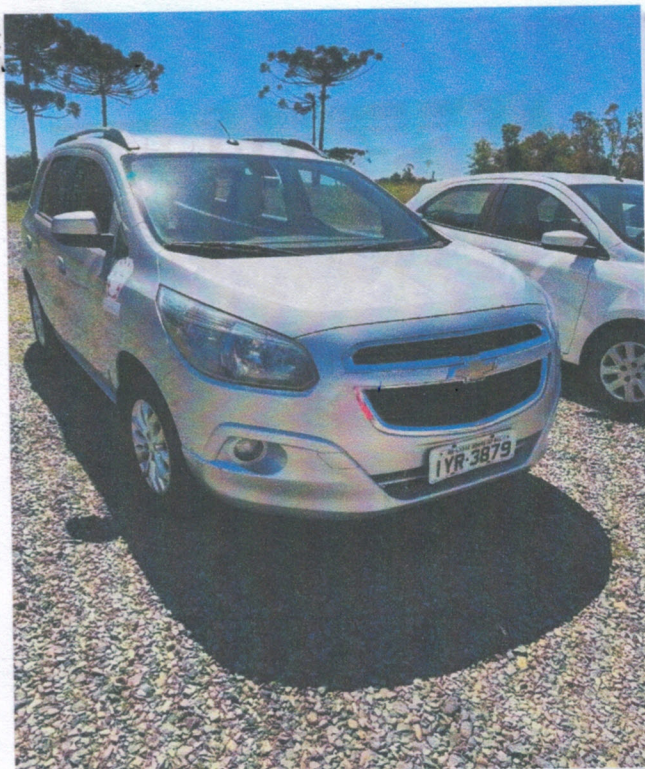
LOTE 03

Veículo em uso, pela quilometragem há um desgaste natural, mas o veículo mantém-se em bom estado. Possui avarias, riscos na lataria, para-choque traseiro possui trincas e o interior em bom estado.

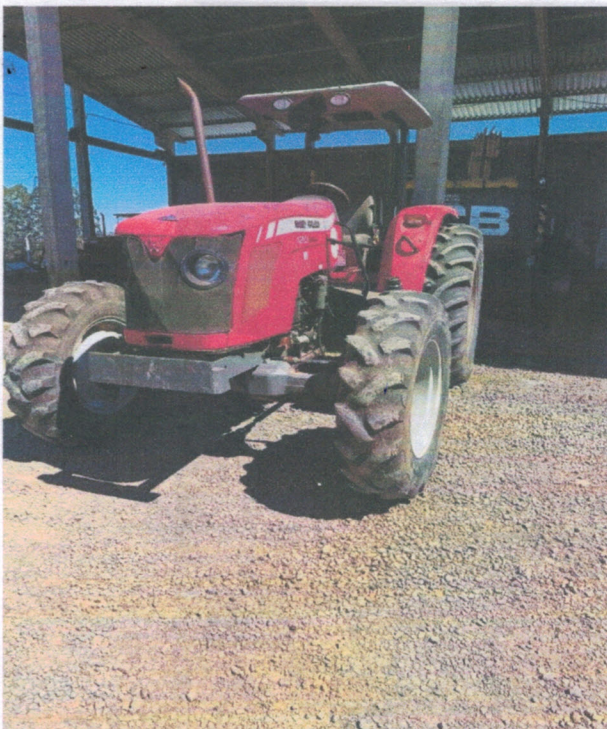
LOTE 05

Equipamento em estado regular, possui um desgaste natural devido ao seu uso. Está em uso, possui avarias em sua pintura.
