**Ofício nº. 115/2026**

**Resposta a requerimento parlamentar – Ambulância envolvida em colisão no exercício de 2025.**

**Encaminhamento de BO, orçamento e documentos para ressarcimento – Sinistro em 04/11/2025 (SP-255)**

**REGISTRO DE OCORRÊNCIA**

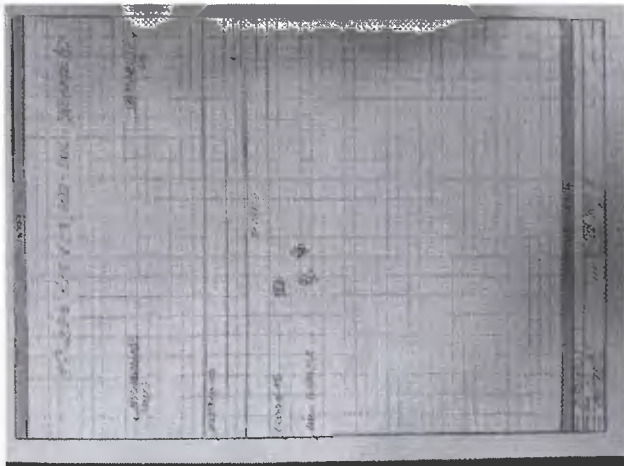
CROQUI

ESCLAREÇO QUE ESTAVA PARADO NO SIGA E PARE, MOMENTO QUE A AMBULÂNCIA COLIDIU NA TRASEIRA DO MEU VEÍCULO.

ESCLAREÇO QUE ESTAVA PARADO NO SIGA E PARE, MOMENTO QUE O CAMINHÃO COLIDIU NA TRASEIRA DA VAN E ARREMESSANDO NO VEÍCULO DA FRENTE.

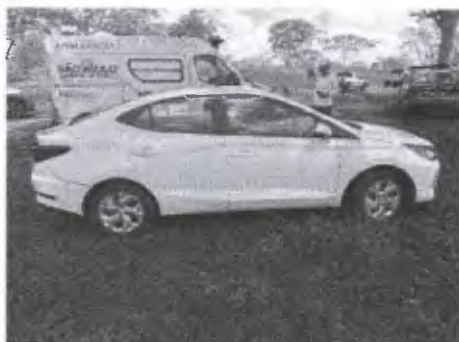
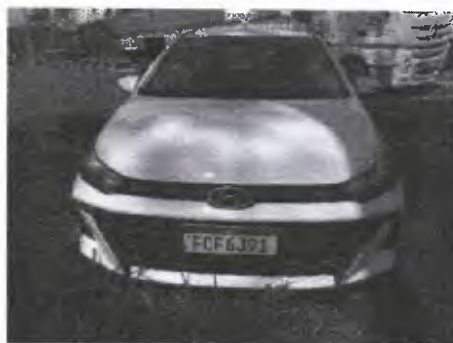
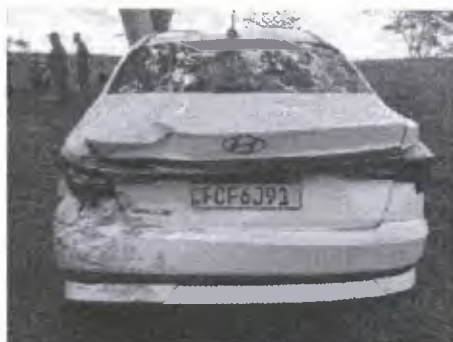
(Foto Veículo) FCF6J91 - HYUNDAI/HB20S 10M COMFOR

9.1. HYUNDAI/HB20S, PLACAS FCF-6J91: ELABORADA PLANILHA DE DANOS, NÃO SENDO OBSERVADO DANOS PONTUÁVES, DANOS PARACHOQUE TRASEIRO, LANTERNA TRASEIRA, TAMPA DO PORTA MALAS E PARALAMA TRASEIRO ESQUERDO. CLASSIFICAÇÃO PEQUENA MONTA.

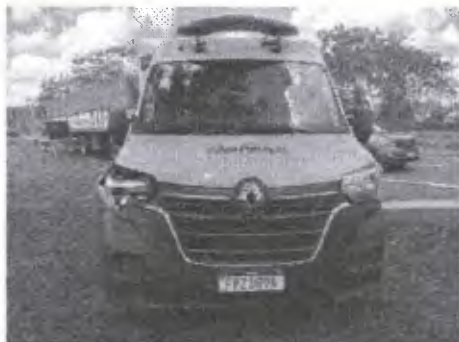
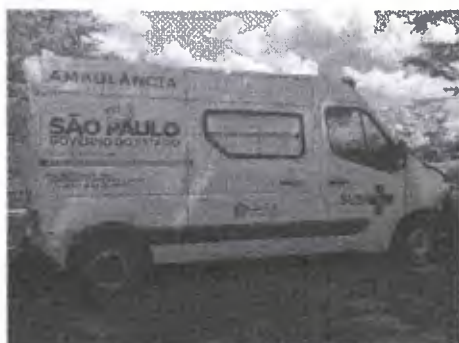
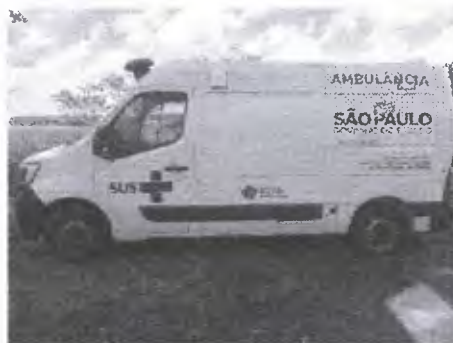
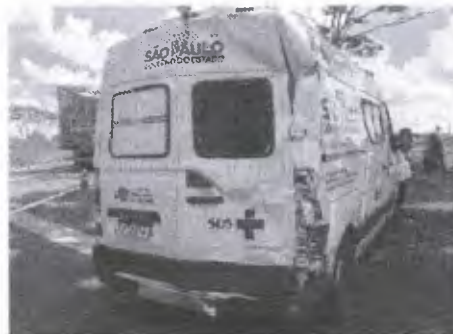
(Foto Veículo) FPZ8G94 - RENAULT/MASTERF2 REV AMB

9.2. RENAULT/MASTERF2, PLACAS FPZ-8G94: ELABORADA PLANILHA DE DANOS, NÃO SENDO OBSERVADO DANOS PONTUÁVES, DANOS PARACHOQUE DIANTEIRO E TRASEIRO, PARALAMA DIANTEIRO LADO DIREITO, FAROL DIANTEIRO, CAPÔ DIANTEIRO, PORTA TRASEIRA, VIDRO PORTA TRASEIRA E LATERAL TRASEIRA DIREITO. CLASSIFICAÇÃO PEQUENA MONTA.

No caso concreto, o acidente foi formalmente registrado por meio do **BO/PM nº 202511041208131**, lavrado em 04/11/2025, referente a engavetamento sem vítima ocorrido na **Rodovia SP-255, km 123,700, no Município de Trabiju/SP. No relatório policial, consta que o caminhão M.BENZ/ACTROS, placa QUY6C23, colidiu na traseira da ambulância Renault/Master, placa FPZ-8G94, arremessando-a contra o veículo que se encontrava à frente.** O mesmo boletim aponta que a ambulância sofreu danos em para-choques dianteiro e traseiro, paralamas dianteiro direito, farol dianteiro, capô dianteiro, porta traseira, vidro da porta traseira e lateral traseira direita, com classificação de dano de pequena monta.

Isso porque a própria comunicação da seguradora/corretora informa que a **vistoria foi agendada para os dias 10 e 11/03**, que o veículo deveria permanecer na oficina para tal finalidade, e que o **prazo de análise após a vistoria seria de 2 dias úteis**, sendo que a oficina somente seria acionada para agendamento do serviço após o retorno quanto à **liberação dos reparos**. Em outras palavras, o conserto depende da conclusão da análise técnica e da autorização subsequente da seguradora.

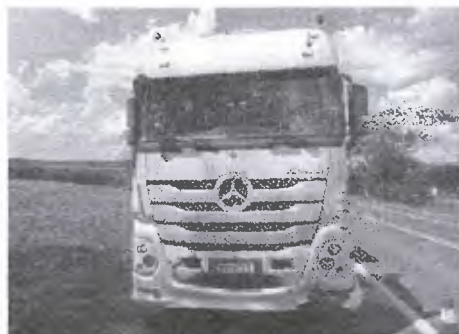
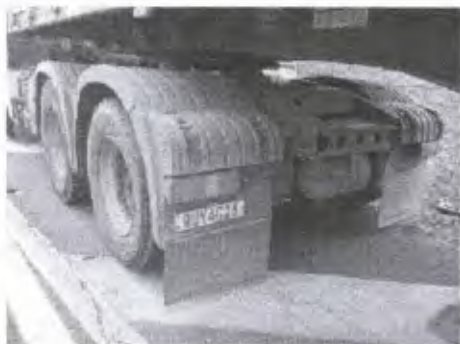
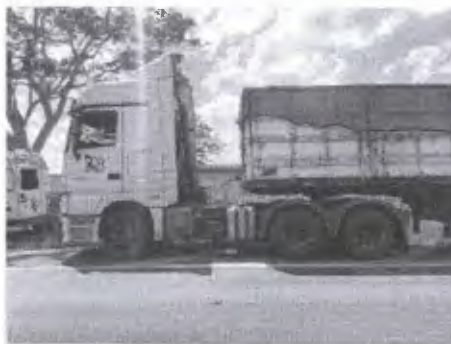
(Foto Veículo) QUY6C23 - M.BENZ/ACTROS 2546LS

9.3. M.BENZ/ACTROS, PLACAS QUY-6C23: ELABORADA PLANILHA DE DANOS, NÃO SENDO OBSERVADO DANOS PONTUÁVES, DANOS CARENAGEM DO PARACHOQUE DIANTEIRO E VIDRO PARABRISA DIANTEIRO. CLASSIFICAÇÃO PEQUENA MONTA.
