Câmara Municipal de Cascavel

INDICAÇÃO Nº 49 , DE 2026.
(Proponente: Vereador Rondinelle Batista/NOVO)

INDICO, nos termos do art. 143 do Regimento Interno desta Casa de Leis, que seja encaminhado expediente à Secretaria Municipal de Serviços e Obras Públicas – SESOP, solicitando a realização de operação tapa buraco na Avenida das Pombas, em frente ao número predial 1289, no bairro Floresta.

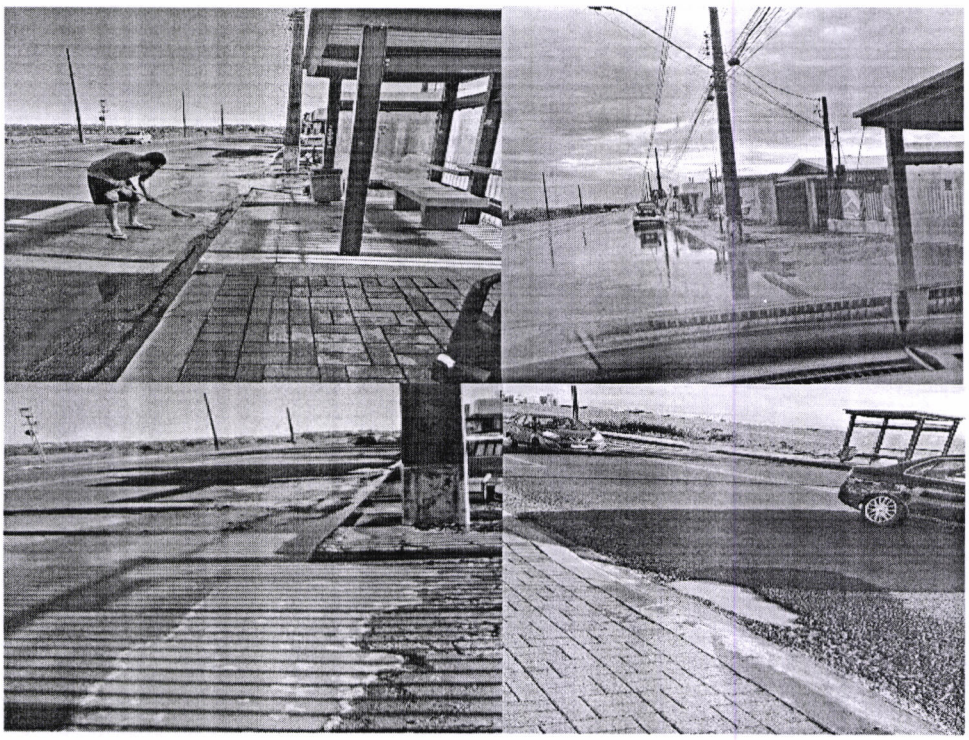
Em razão do intenso fluxo de veículos, especialmente de tráfego pesado, tendo em vista que a via integra o itinerário do transporte coletivo urbano, verifica-se significativo desgaste do pavimento asfáltico no local. Tal situação ocasionou o deslocamento da camada asfáltica, resultando na formação de um buraco de grande profundidade em frente ao imóvel mencionado.

A situação da via agrava-se em períodos de chuva, quando a água pluvial passa a se acumular ao longo da extensão irregular do pavimento, junto ao meio-fio e no buraco existente. Essa condição causa transtornos aos usuários que aguardam o transporte coletivo no ponto de ônibus, os quais acabam sendo atingidos por respingos de água e lama, além de provocar o lançamento de água com barro contra o muro e o portão da residência.

Diante do exposto, além da operação tapa buracos, sugere-se à Secretaria Municipal de Serviços e Obras Públicas a realização de estudos técnicos para a implantação de um bueiro nas proximidades do ponto de ônibus ou, alternativamente, a execução do reperfilamento do trecho mencionado. Tais medidas visam melhorar o nivelamento da via e direcionar adequadamente a água da chuva ao bueiro já existente nas imediações, evitando, assim, gastos desnecessários com reparos emergenciais futuros.
