REQUERIMENTO N.º 1373/2025

Requer ao Executivo, reparo em barranco que está cedendo na rua Antônio Frederico Ozanan, bairro Eldorado.

LAUDO DE VISTORIA Nº 014/2025

Atividade demandada: Verificação de risco de queda de muro de contenção de via pública
Endereço do fato: Rua Antônio Frederico Ozanam, nº 307-Fundos, Bairro Eldorado – Ubá/MG
Coordenadas Geográficas do local vistoriado (UTM) Zona 23k: Long. 714242.01 Lat. 7663905.78
Solicitante: Joana Silva / Francisco
Telefone de Contato: (32) 99917-7371
Data da vistoria: 07/01/2025 **Hora:** 15h05m
Referência: Termo de Vistoria nº 003/2024, de 04 de janeiro de 2024.

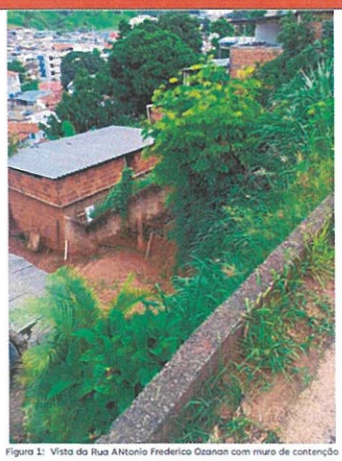
Em vistoria realizada no local, esta Coordenadoria analisou o muro de contenção da via pública e verificou que apesar deste não apresentar infiltrações, é possível considerar a existência de um risco potencial para queda, em casos de grandes volumes de chuva acumulado, associado ao trânsito de veículos pesados na via, como caminhões, por exemplo. Contudo, o risco avaliado não se caracterizou como risco iminente de queda.

Figura 1: Vista da Rua ANtonio Frederico Ozanan com muro de contenção e o terreiro da casa do solicitante.

Diante dos fatos, segue o presente Laudo para conhecimento e realização de uma avaliação técnica a respeito da contenção via para adoção das medidas cabíveis.
