INDICAÇÃO Nº 441 / 11

Assunto: Resposta CETESB.
GVRF – IN-52/11

INFORMAÇÃO TÉCNICA

ASSUNTO: Vazamento de Esgoto no Centro de Bertioga

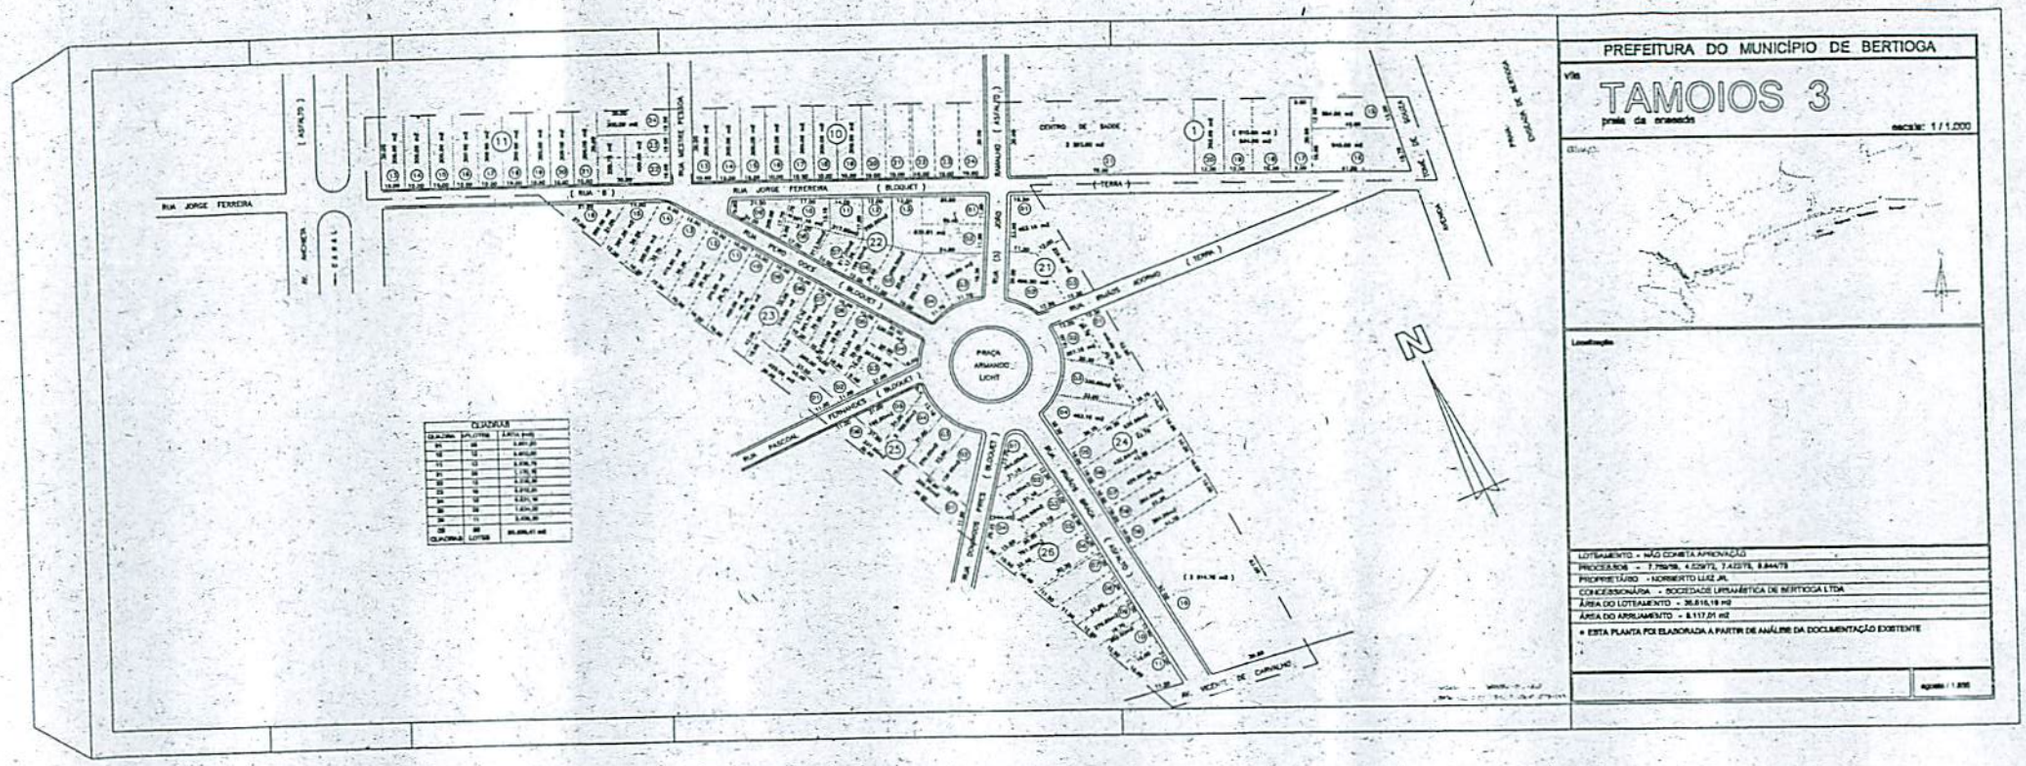
CETESB	COMPANHIA AMBIENTAL DO ESTADO DE SÃO PAULO FOTOGRAFIAS Local da denúncia - Centro de Bertioga	DATA 31/03/2011 FOLHA 1 de 1

Imagens do local da denúncia – Praça Armando Licht com Rua João Ramalho, no centro de Bertioga.
Após período de chuvas intensas, as águas pluviais extravasam o sistema de drenagem urbana e afloram nas vias públicas. O sistema de drenagem de águas pluviais deveria encaminhar as águas drenadas diretamente ao Canal de Bertioga.
Na ocasião da vistoria, não percebemos problemas na rede pública coletora de esgotos.

Aparentemente, não observamos nenhum vazamento de esgoto nas vias públicas próximas à Praça Armando Licht. Sugerimos que a municipalidade, juntamente com a SABESP, efetue uma operação conjunta para a verificação das ligações das moradias nas redes pluviais e coletoras de esgotos, objetivando identificar alguma irregularidade que possa contribuir para agravar o problema apontado.
