REQUERIMENTO Nº 783

SOLICITANDO ATENÇÃO DA SEMINFRA QUANTO A POSSILIBILIDADE DE SERVIÇOS EMERGENCIAS DE LIMPEZA, TERRAPLANAGEM E COMPACTAÇÃO EM TODA EXTENSÃO DA RUA IPÊ, LOCALIZADA NO BAIRRO MATINHA.

RELATÓRIO DE VISTORIA Nº 077/2025/COMDEC– MATINHA

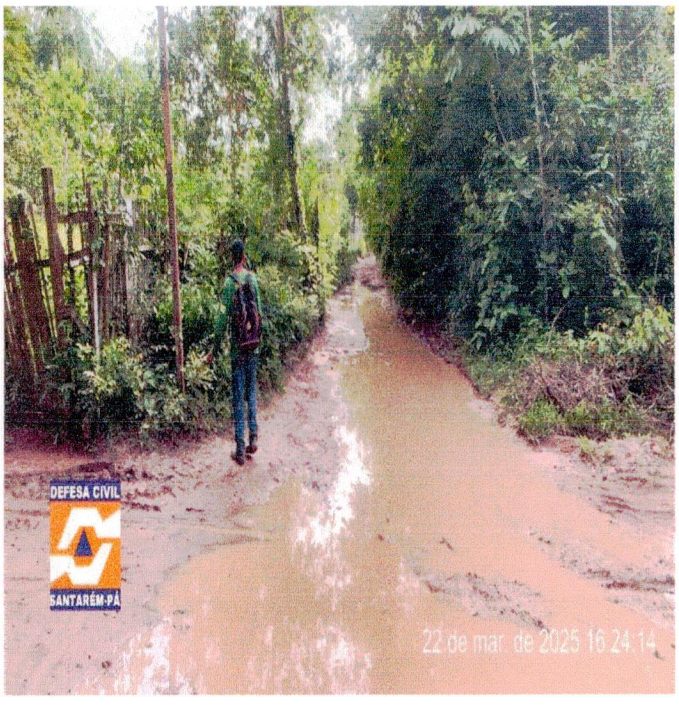
a) ***"In loco"***, constatou-se que o local tem formação de bacia, acumulando águas pluviais de vários bairros, com solo argiloso, e próximo de uma área de manancial (Igarapé). Também foi observado, que a via enfrenta problemas de erosão pela força da enxurrada, com formações de crateras, e parte da via alagada, mantendo-se, intrafegável dificultando o acesso de moradores do local.

Em conformidade ao observado, podem-se identificar através de fotos, a real situação do local, no momento da vistoria. É notória a necessidade de medidas urgentes cabíveis, a serem realizadas, **como a manutenção no prologamento da Rua Ipê.** Solicitamos análise por técnico dessa Secretaria (SEMINFRA), para possibilidade de construção de uma ponte, sobre o igarapé, para facilitar o acesso dos moradores.
