REQUERIMENTO Nº 144/2023

LAUDO DE VISTORIA

1 – Objetivo:
Atendendo a solicitação do Sr. Daniel da Silva, comparecemos a sua residência localizada na Rua Cabo José Florentino Maria, nº 278, na Vila Boa Esperança, para proceder à visita técnica.

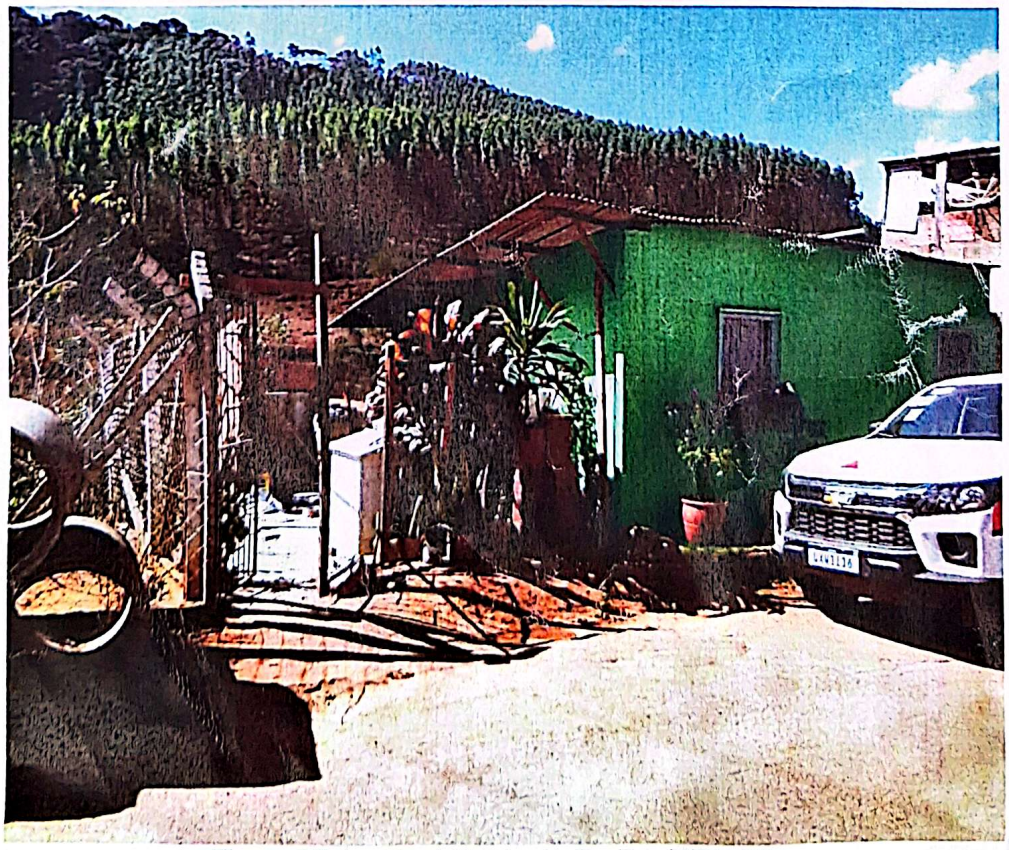
Figura Nº 1 – Residência do Sr. Daniel da Silva

2 – Visita Técnica:
Em vistoria ao local, Figura de Nº 01, verificamos que na lateral direita de seu lote de terreno, passa uma rede pluvial de captação de águas da via pública, em manilhas de concreto, que tem como ponto de lançamento o Rio Manhuaçu. Segundo o proprietário esta rede foi executada pela Secretaria Municipal de Obras da Prefeitura de Manhuaçu, em gestão administrativa
