INDICAÇÃO Nº 2803 / 2018

REGISTRO DE OCORRÊNCIA Nº: 391/2018

Relatório Fotográfico – Anexo do OFÍCIO Nº 163/2018 - RO 402/2018 / SDUS.SEPDC.DEPEN

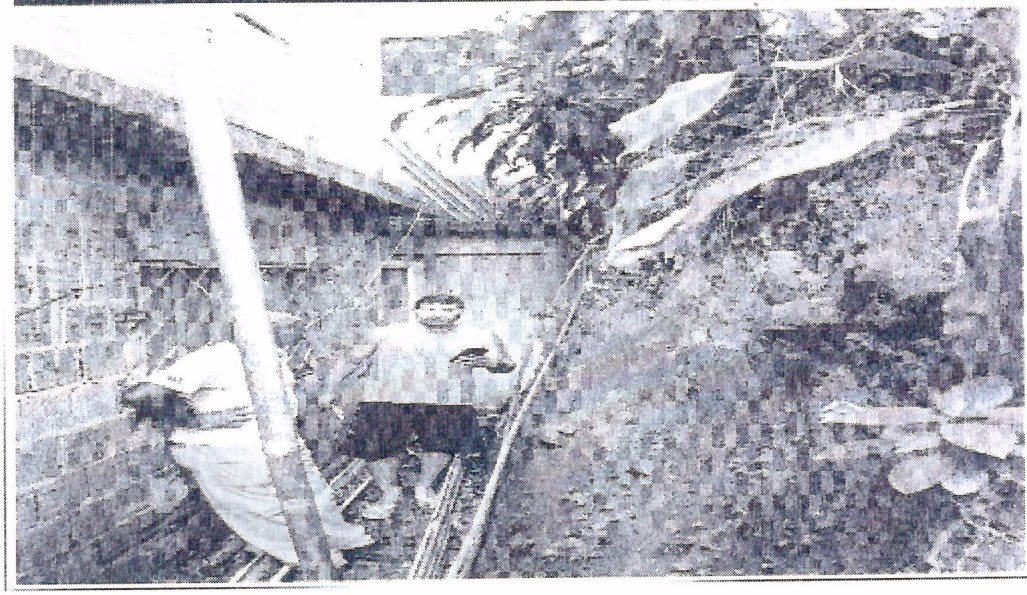
No momento da vistoria, observa-se que o muro de contenção de acesso ao imóvel e divisa da servidão pública, apresenta rachaduras, recalques de solo no piso e sinais de infiltração devido as chuvas. Mantidas as condições existentes, poderá ocorrer no futuro movimentos destrutivos e atingir a servidão, caso não seja réalizadas, manutenção corretiva. O local é montanhoso, semi – urbanizado, sem vegetação e taxa ocupacional alta. O tipo de risco é instalado e de grau médio.

Indico à Mesa Diretora desta egrégia Casa Legislativa, após cumpridas as formalidades regimentais, que seja encaminhado ofício ao Prefeito Municipal, solicitando a construção de um muro de contenção na Rua Santo Antônio, próximo a lixeira, bairro Morro do Santo Antônio.
