INDICAÇÃO N° 124 DE 2017.

O Vereador Fernando Hallberg/PPL nos termos que regem o art. 116 do Regimento Interno desta Casa de Leis propõe a Mesa Diretora, após a sua leitura no Pequeno Expediente, seja encaminhada esta Indicação ao Poder Executivo Municipal, perante a Secretaria de Esporte e Lazer, realize as providências necessárias para a manutenção e reforma do Ginásio Odilon Reinhardt (Ginásio da Neva).

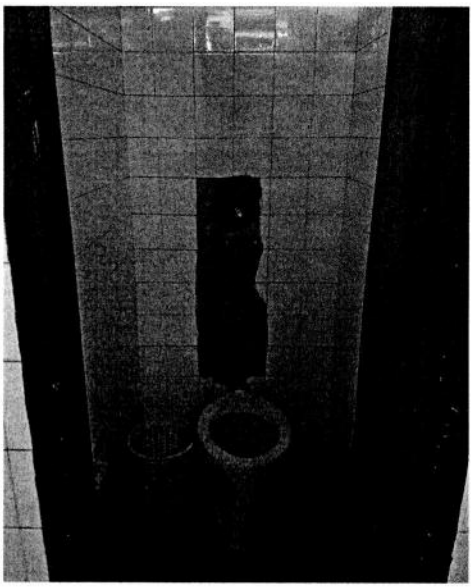
No interior do ginásio temos os banheiros com uma estrutura muito antiga, pintura em péssimas condições, paredes apenas com reboco e azulejos manchados. A iluminação é precária em ambos os banheiros e os mesmos não possuem acessibilidade para um portador de necessidades especiais.

Banheiro feminino no interior do ginásio. Ausência de banheiro com acessibilidade. Presença de um tanque dentro do banheiro.

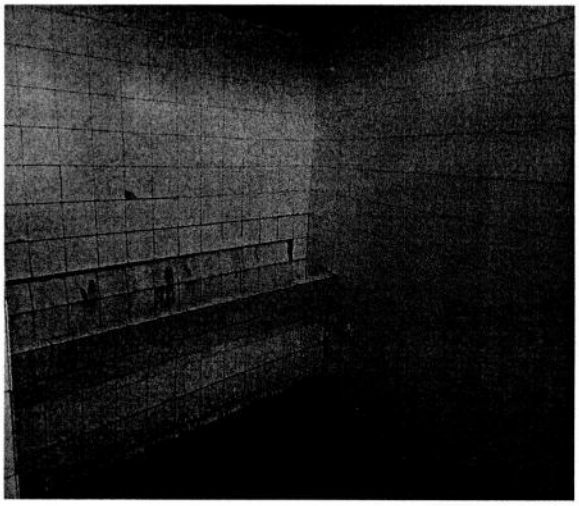
Banheiro masculino no interior do ginásio. Ausência de banheiro com acessibilidade.

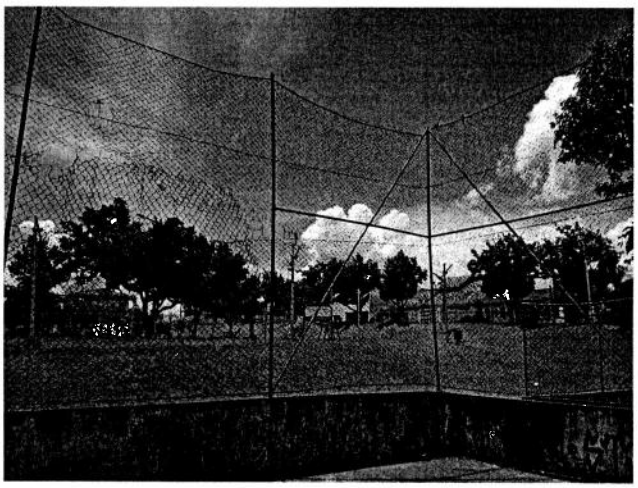
As arquibancadas para as quadras externas estão quebradas e com ferro aparente, podendo machucar um cidadão. As grades estão quebradas e enferrujadas. Na quadra de cimento a pintura está desbotada, e apesar da pintura para a prática de basquete, a mesma não oferece a estrutura das cestas. No campo para futebol tem areia em boa parte, assim como lixo dentro da quadra.

Bancos e arquibancadas quebrados, pode-se notar ferro aparente nas arquibancadas.

As grades das quadras estão danificadas, com muitos buracos, em alguns pontos já não possuem redes.

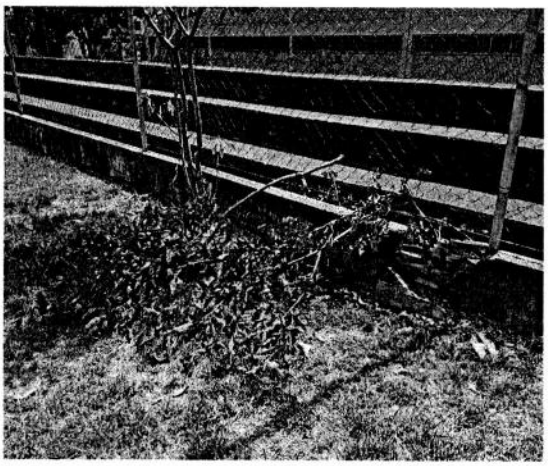
Quadra de futebol com muita areia e lixo nas laterais.

A pintura da quadra necessita de manutenção e não possui as cestas de basquete.
