EMENTA
Solicita ao Exmo. Sr. Secretário Estadual de Educação gestões junto às instâncias competentes do Governo Estadual para viabilizar as obras de restauro do prédio histórico da EE "Barão de Monte Santo" - Mococa.

Restauro para
E.E. “Barão de Monte Santo”
Mococa-SP
2021

Assunto: Solicitação de Restauro do prédio da EE Barão de Monte Santo

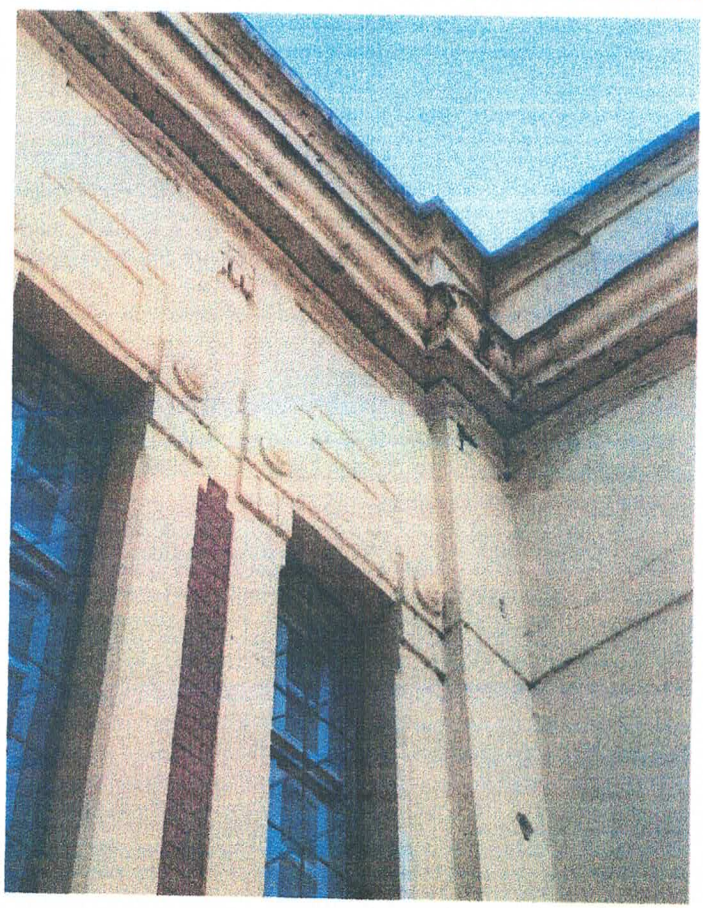
Parede superior danificada com ação do tempo

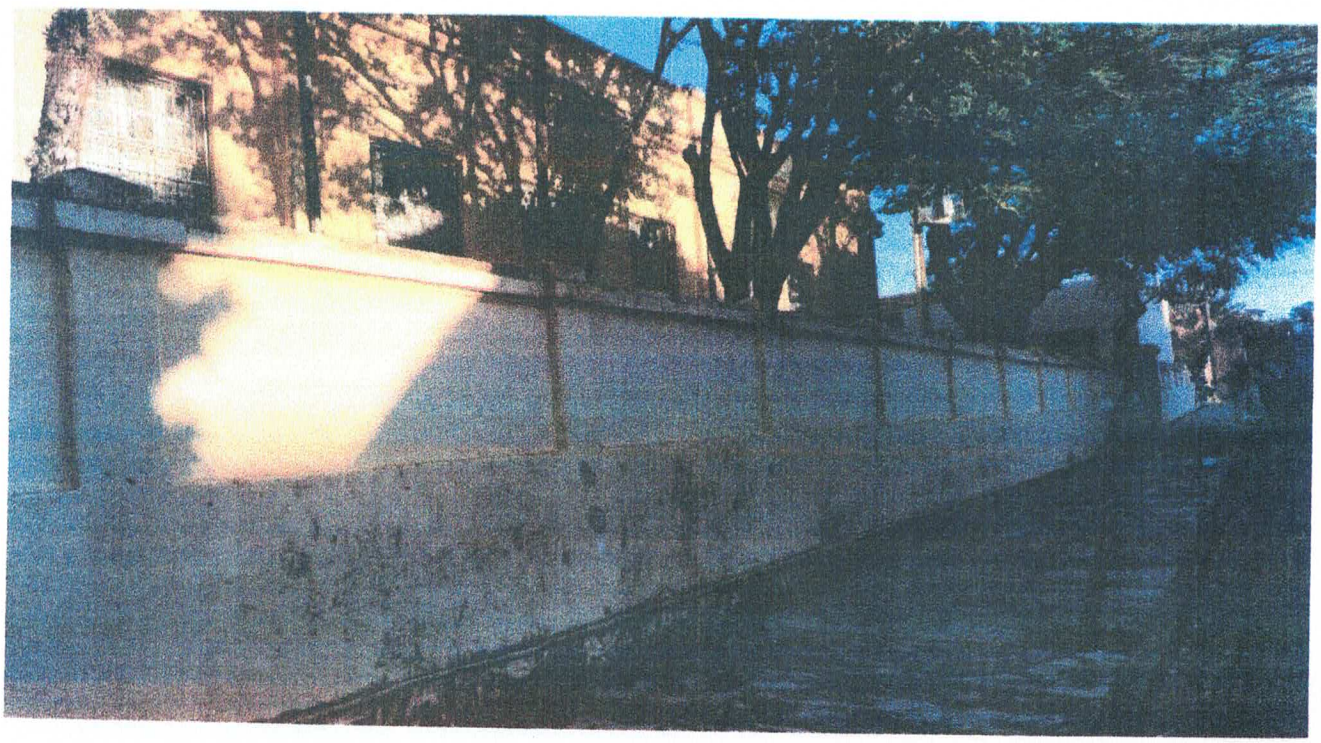
Calçadas e muros danificados
