Ofício Nº 044/25
De: Secretaria de Segurança Pública e Trânsito
Diretoria de Defesa Civil
Para: Câmara Municipal de Congonhas
Vereador: Averaldo Pereira da Silva (Pica Pau)

Em atenção ao ofício nº 224/CMC/GAP/25, informamos que a Defesa Civil realizou vistoria técnica no lote localizado na Rua Altary de Souza Ferreira ao lado da residência 495, bairro Boa Vista, conforme solicitado.
Segue em anexo relatório para conhecimento.

N°268/2025 N° Registro de atendimento:-

Endereço: Avenida Altary de Sousa Ferreira, ao lado do nº495, Bairro: Boa Vista CEP:36410-086

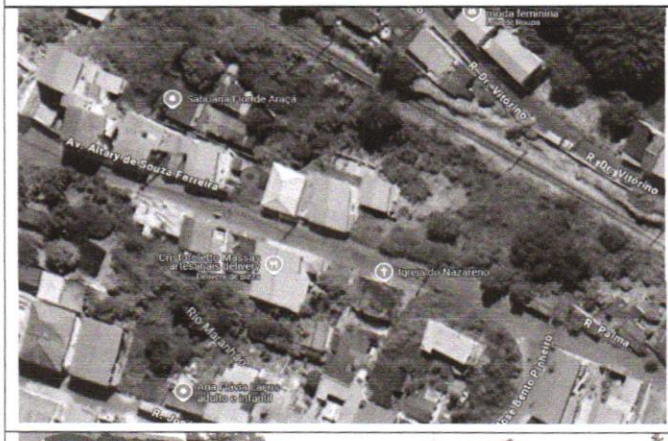
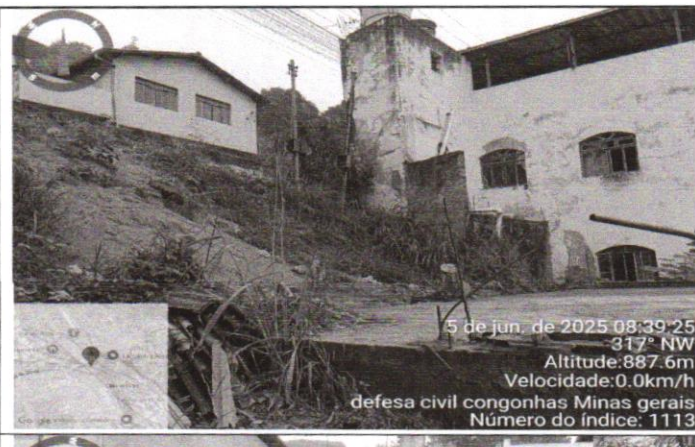
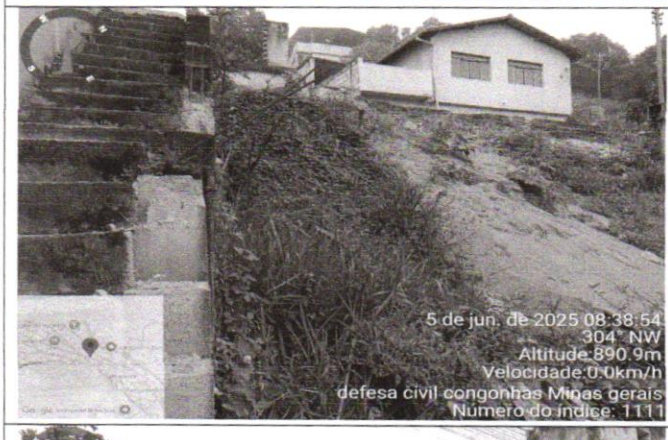
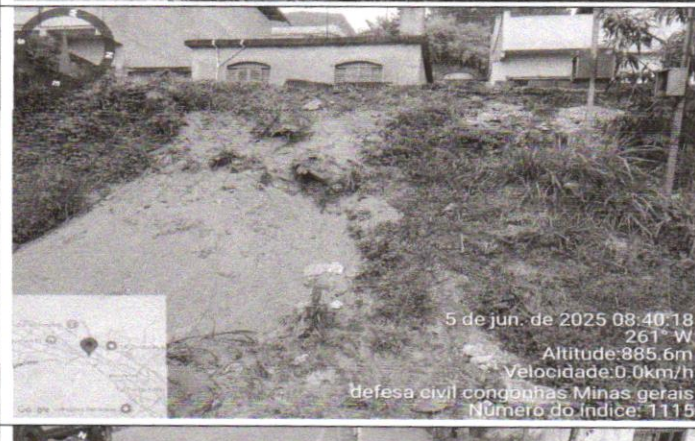
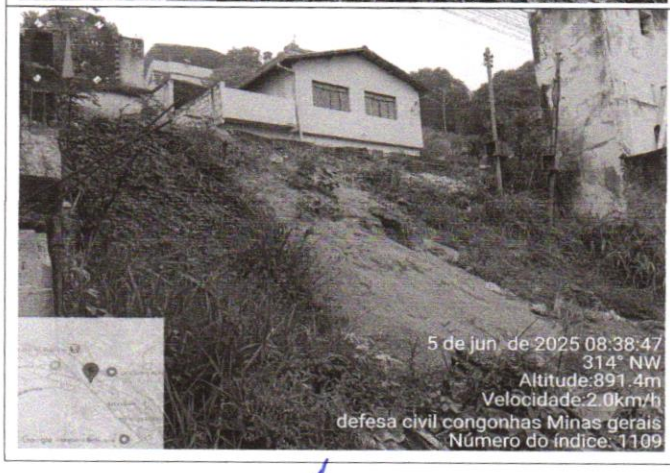
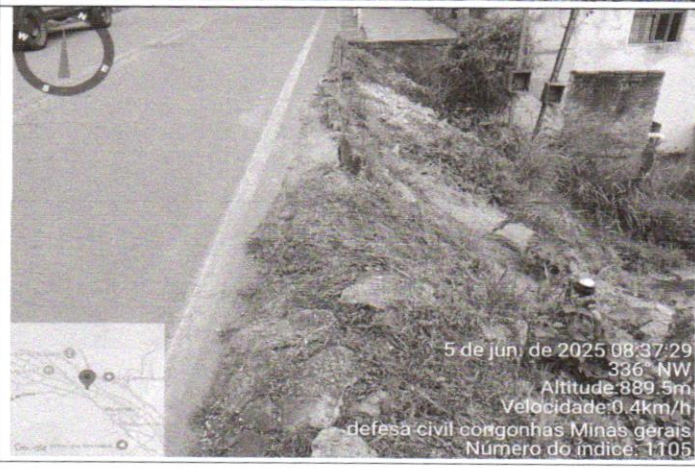
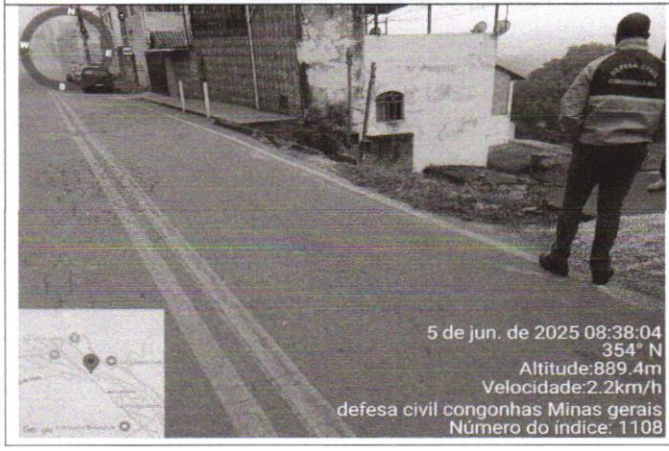
Relatório: Atendendo à solicitação a Defesa Civil compareceu ao endereço Avenida Altary de Sousa Ferreira, ao lado do nº495, Bairro Boa Vista, onde a requerente relata que na via pública na parte superior de sua residência não há sinalização ou barreiras para evitar uma possível queda dos veículos que transitam no local, colocando em risco os moradores. A mesma relata também que na medida que os carros passam na via a rachadura aumenta com o deslizamento. Sugerimos que seja feito uma sinalização no local e uma contenção para eliminar e ou minimizar o deslizamento. Segue SEZEL para conhecimento e fins pertinentes.
