OFÍCIO Nº **350/2022/SEMED/PMCL**

Assunto: RESPOSTA REQ. Nº 245/2022

ASSUNTO: Relatório Técnico – Escola Municipal Doriol Beato

Relatório Técnico

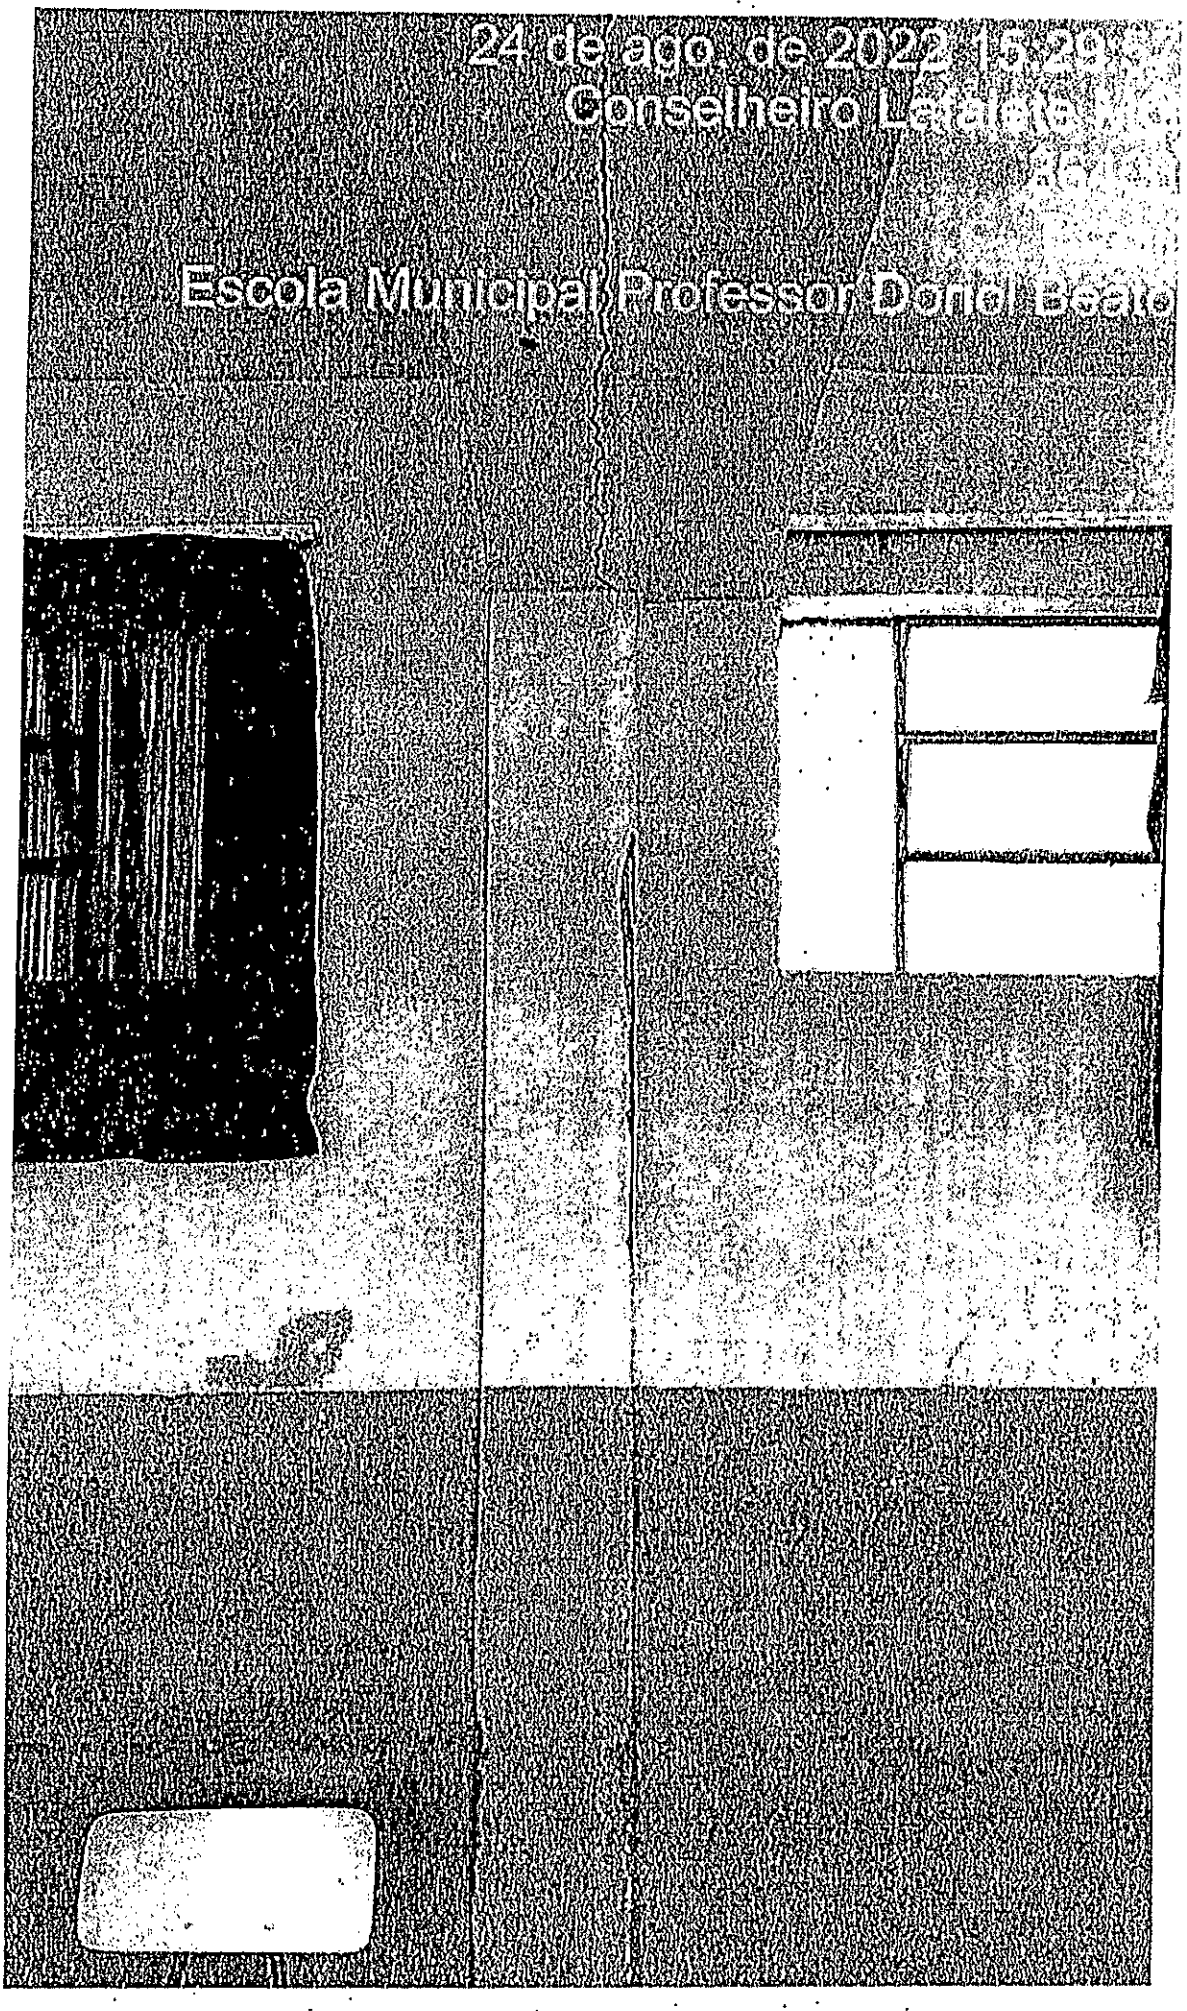
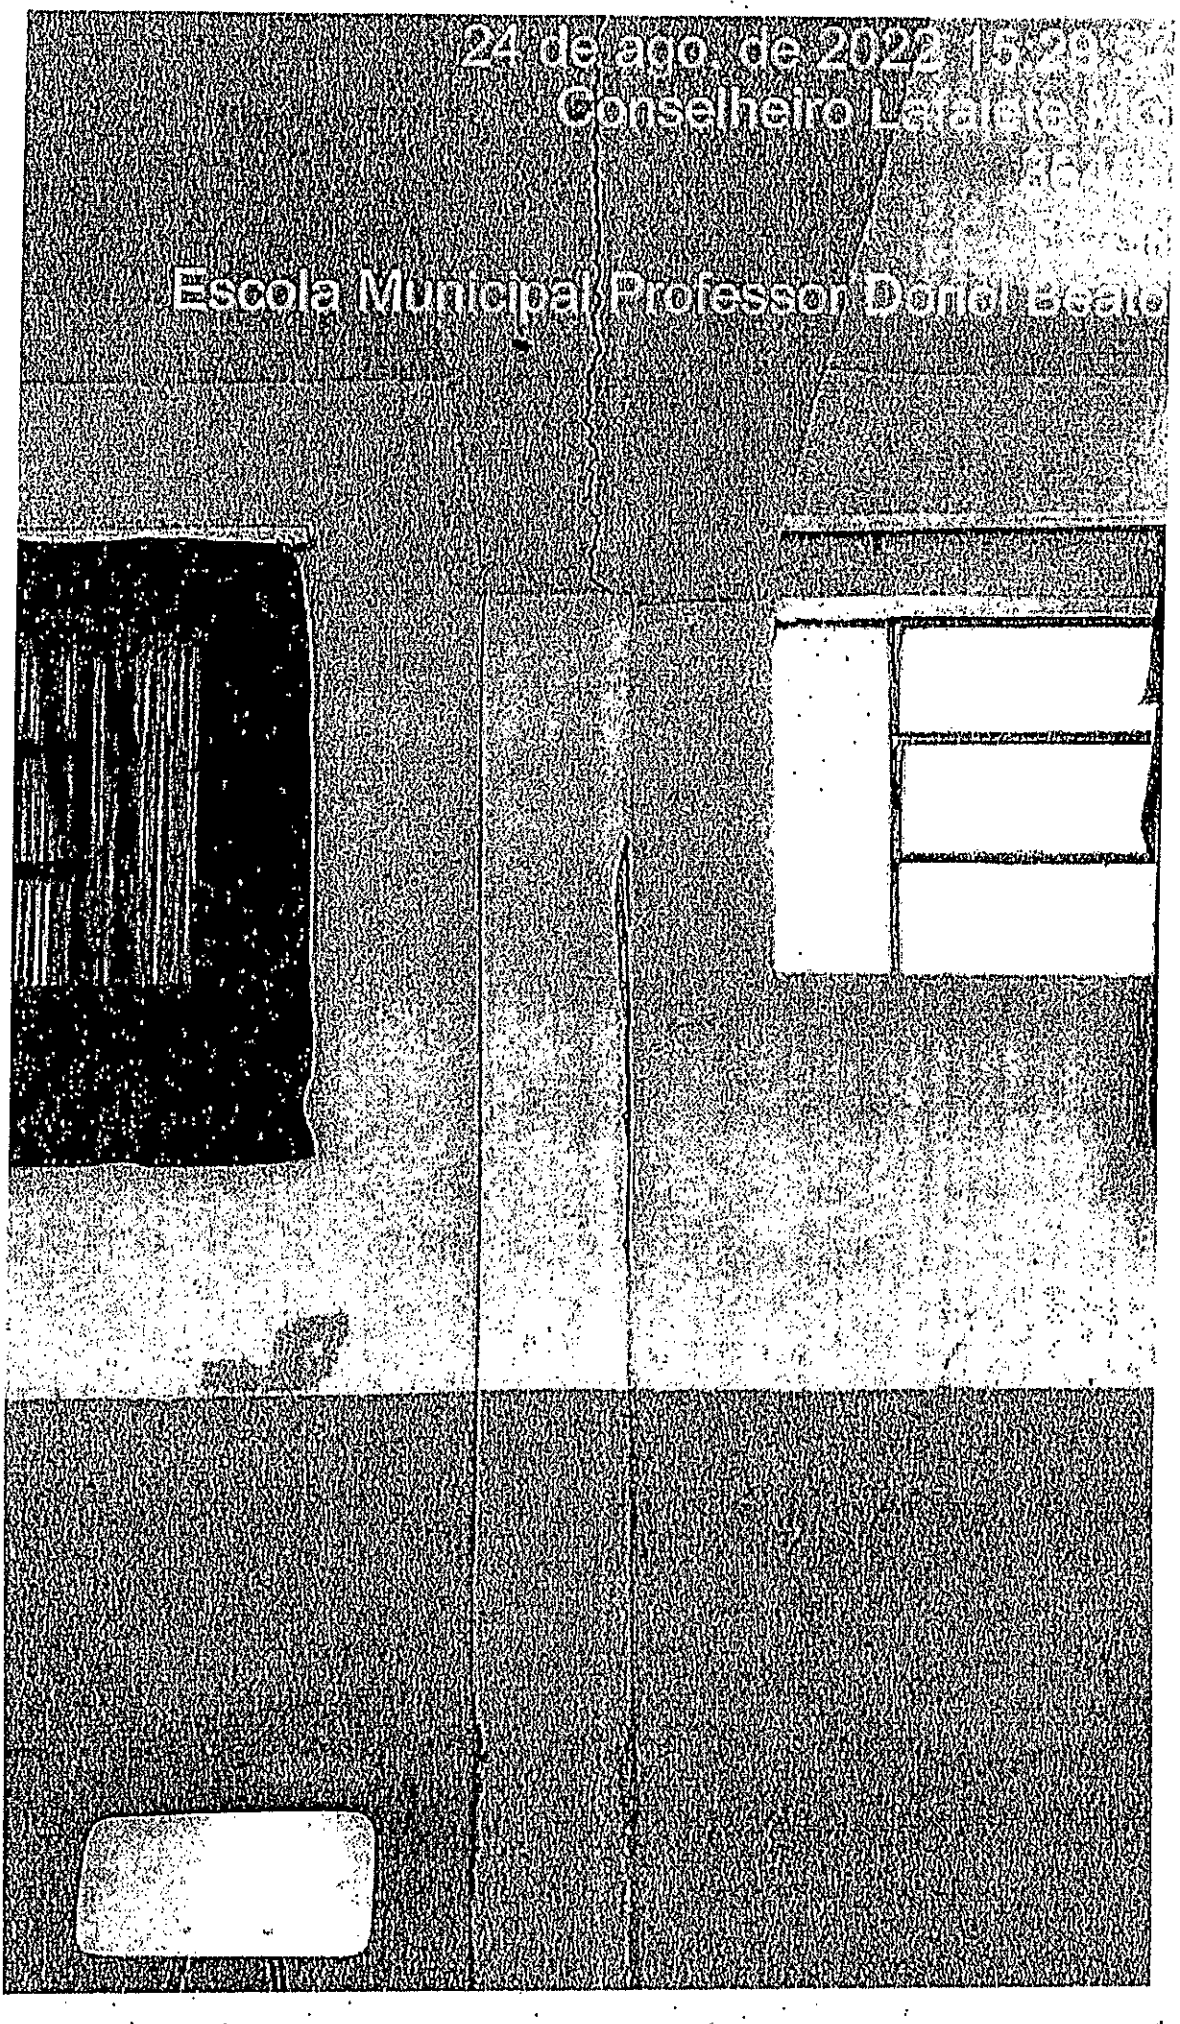
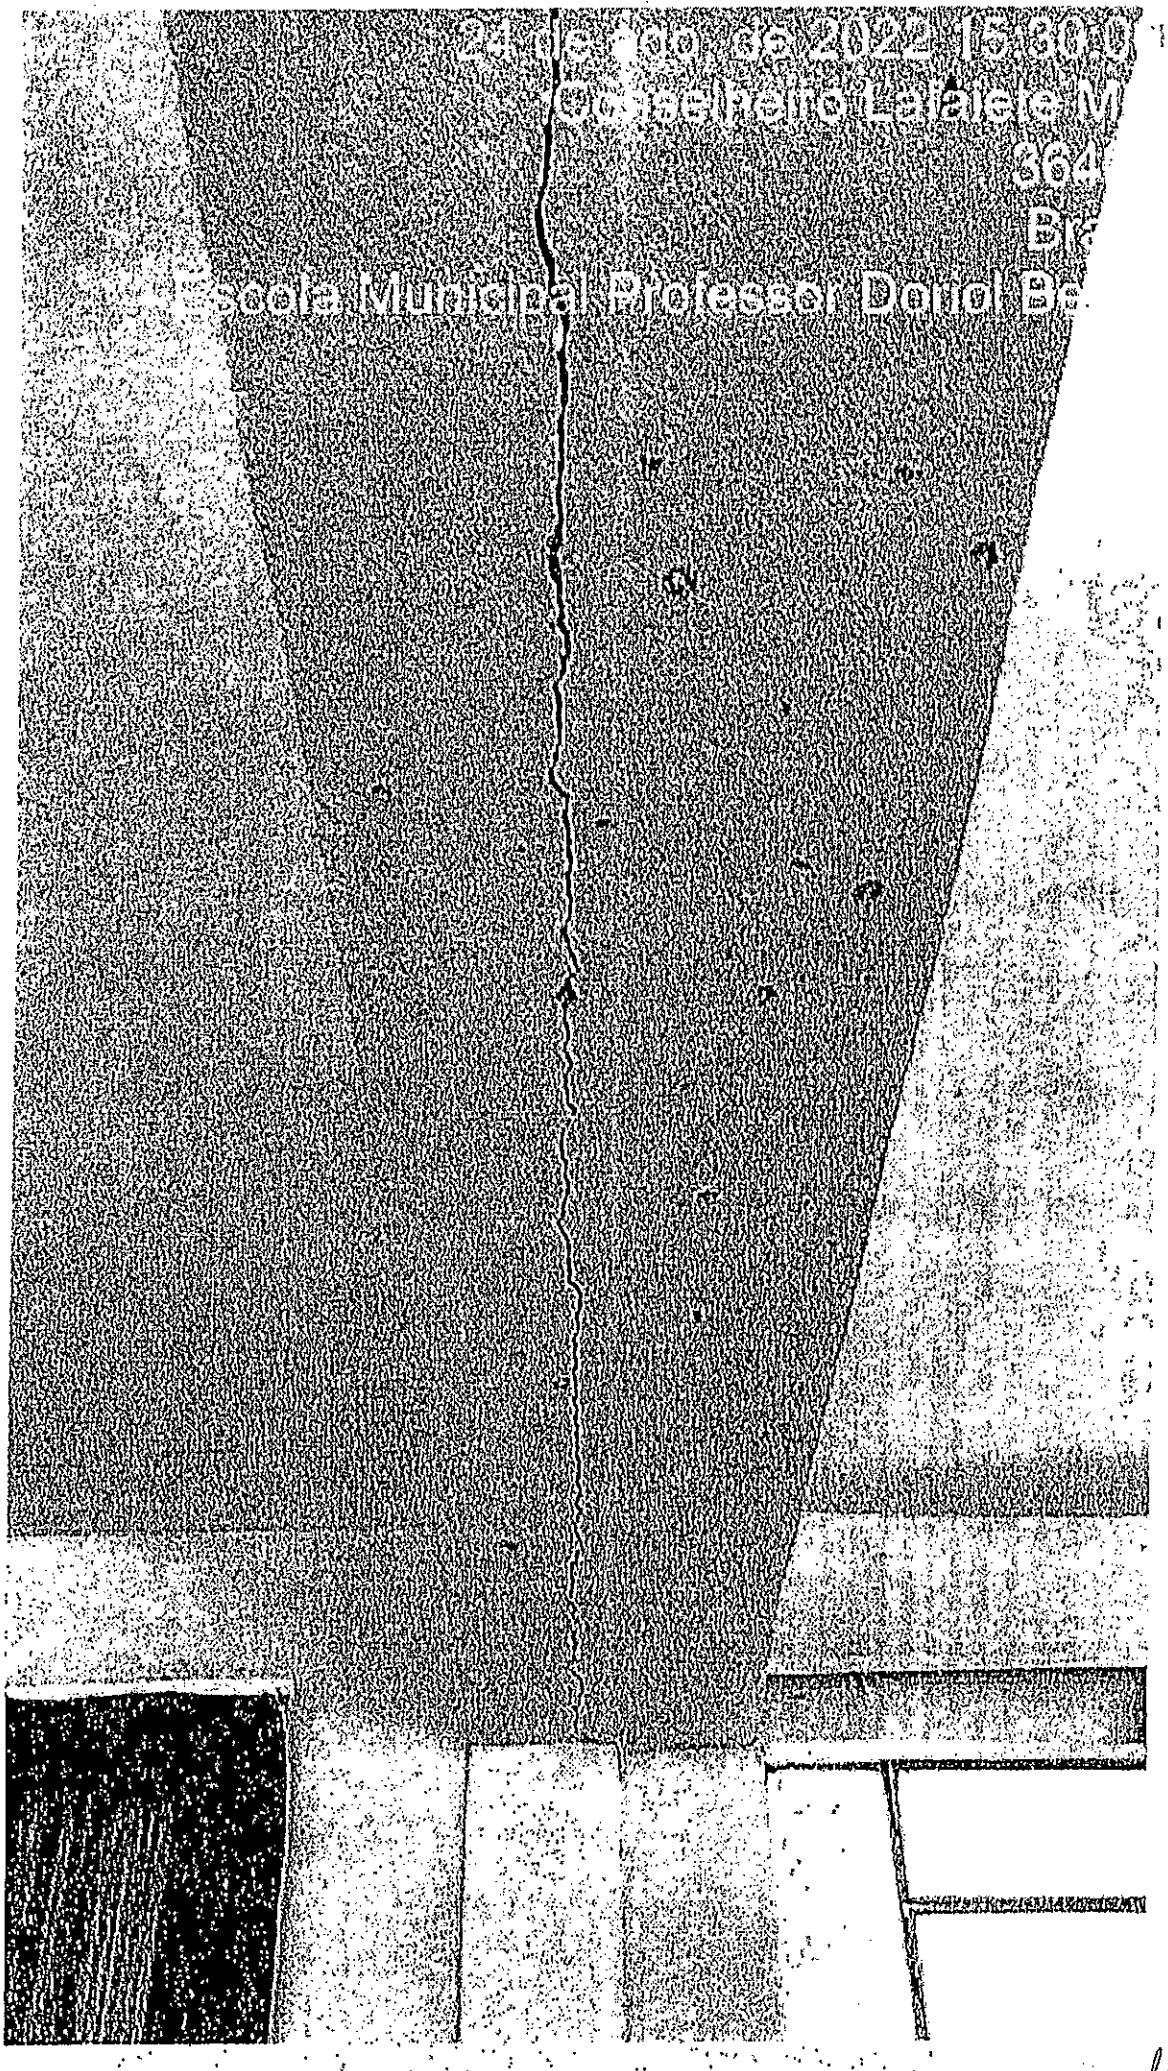
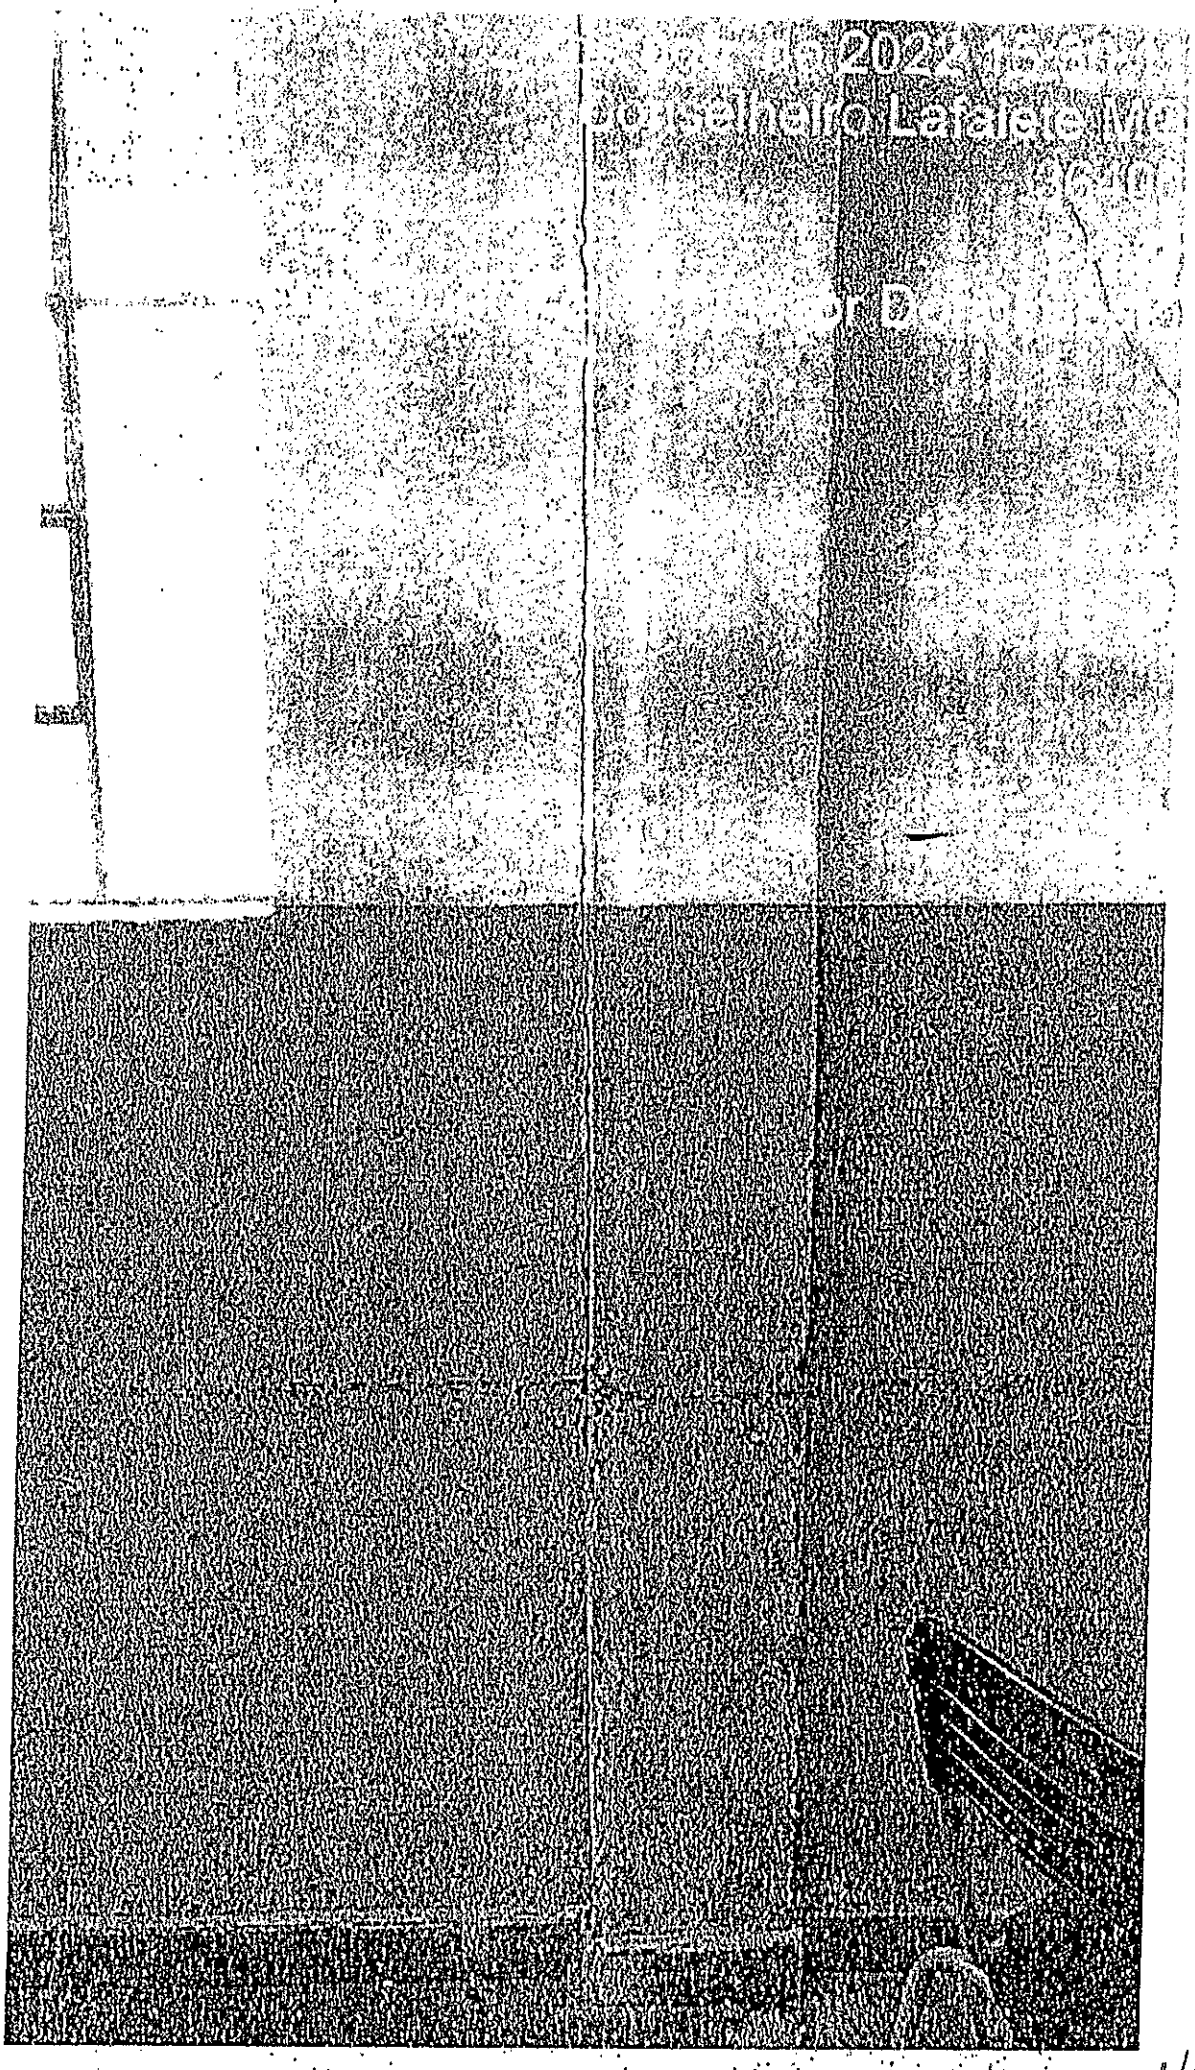
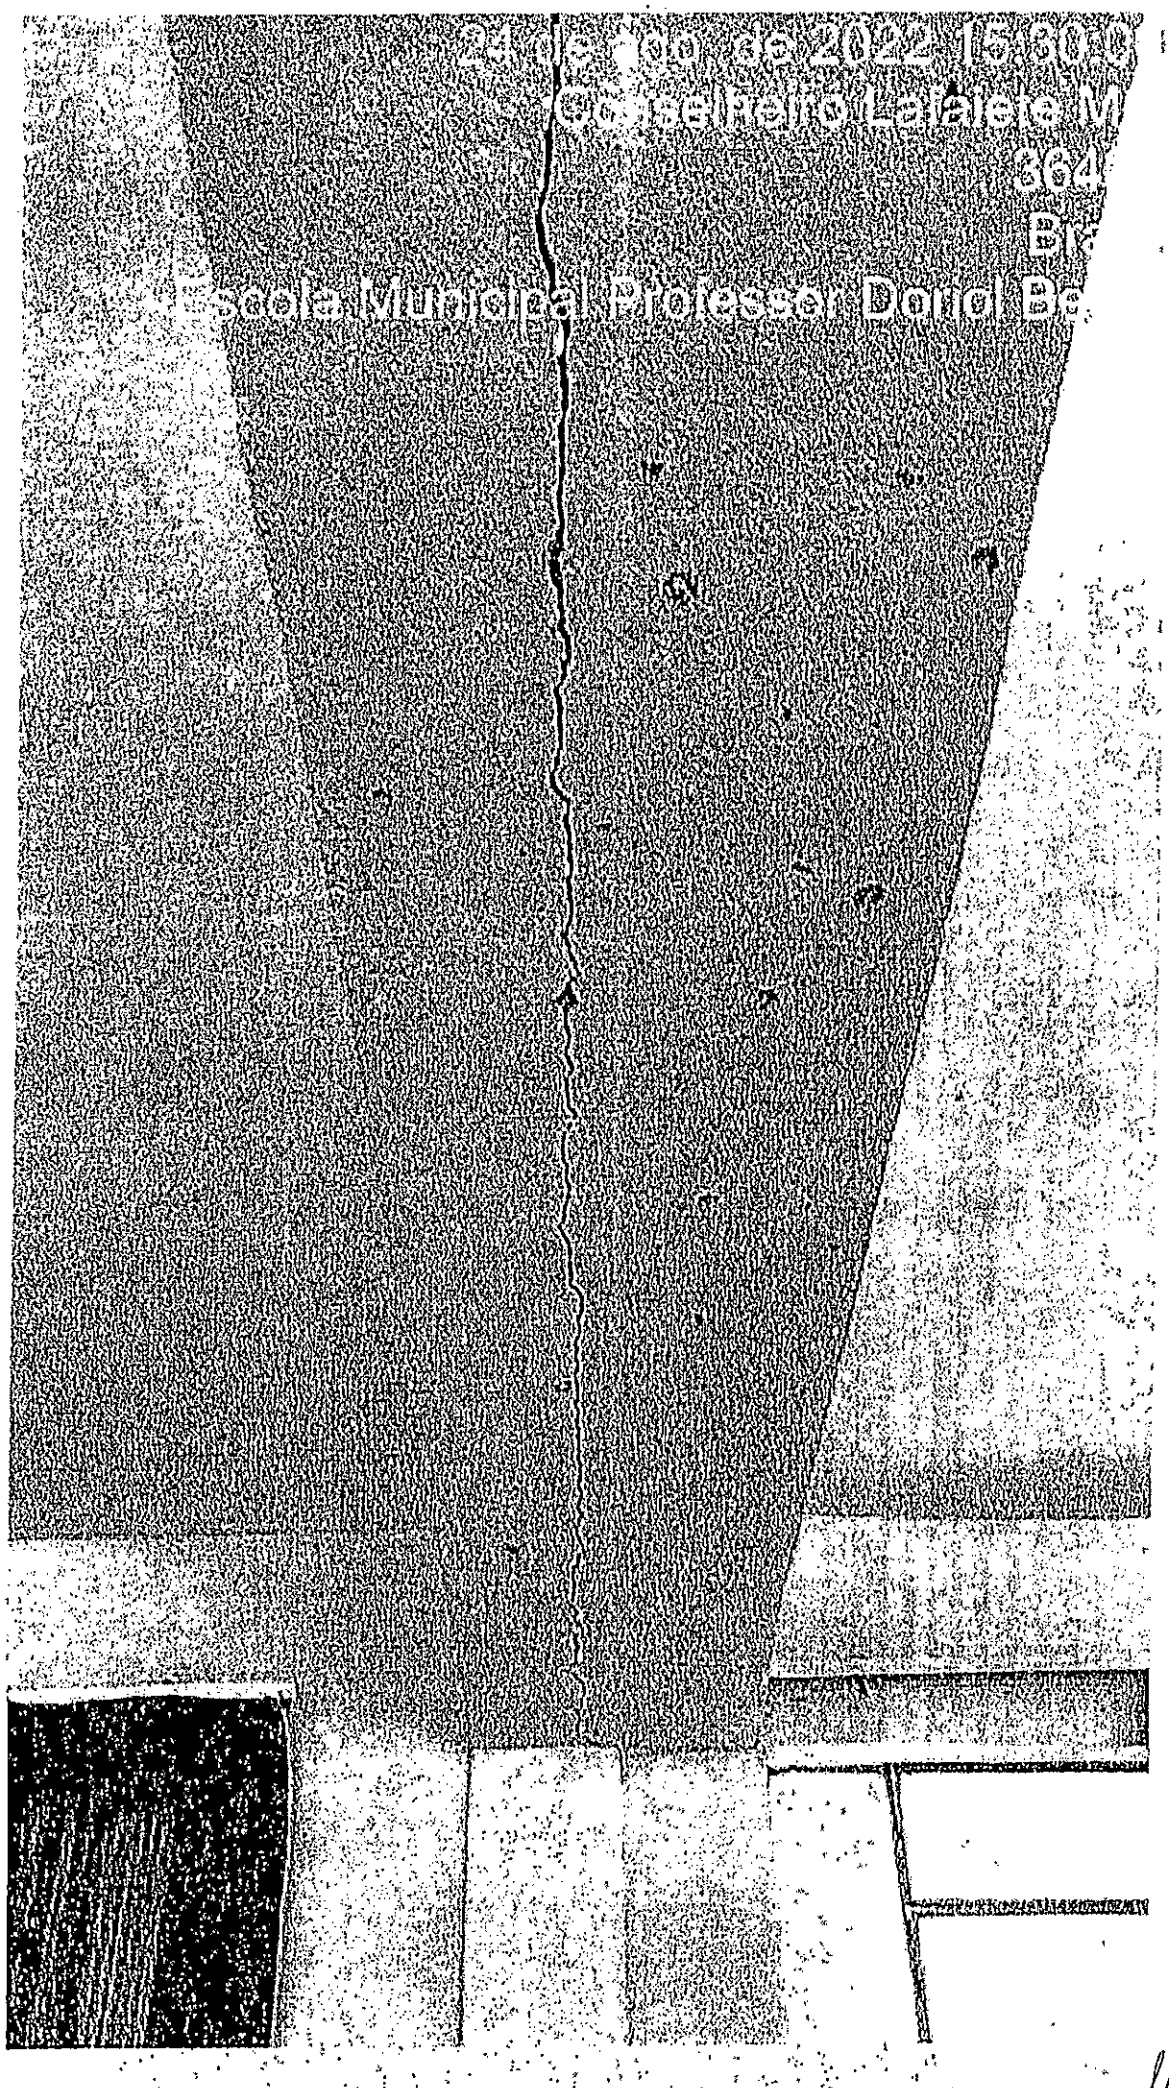
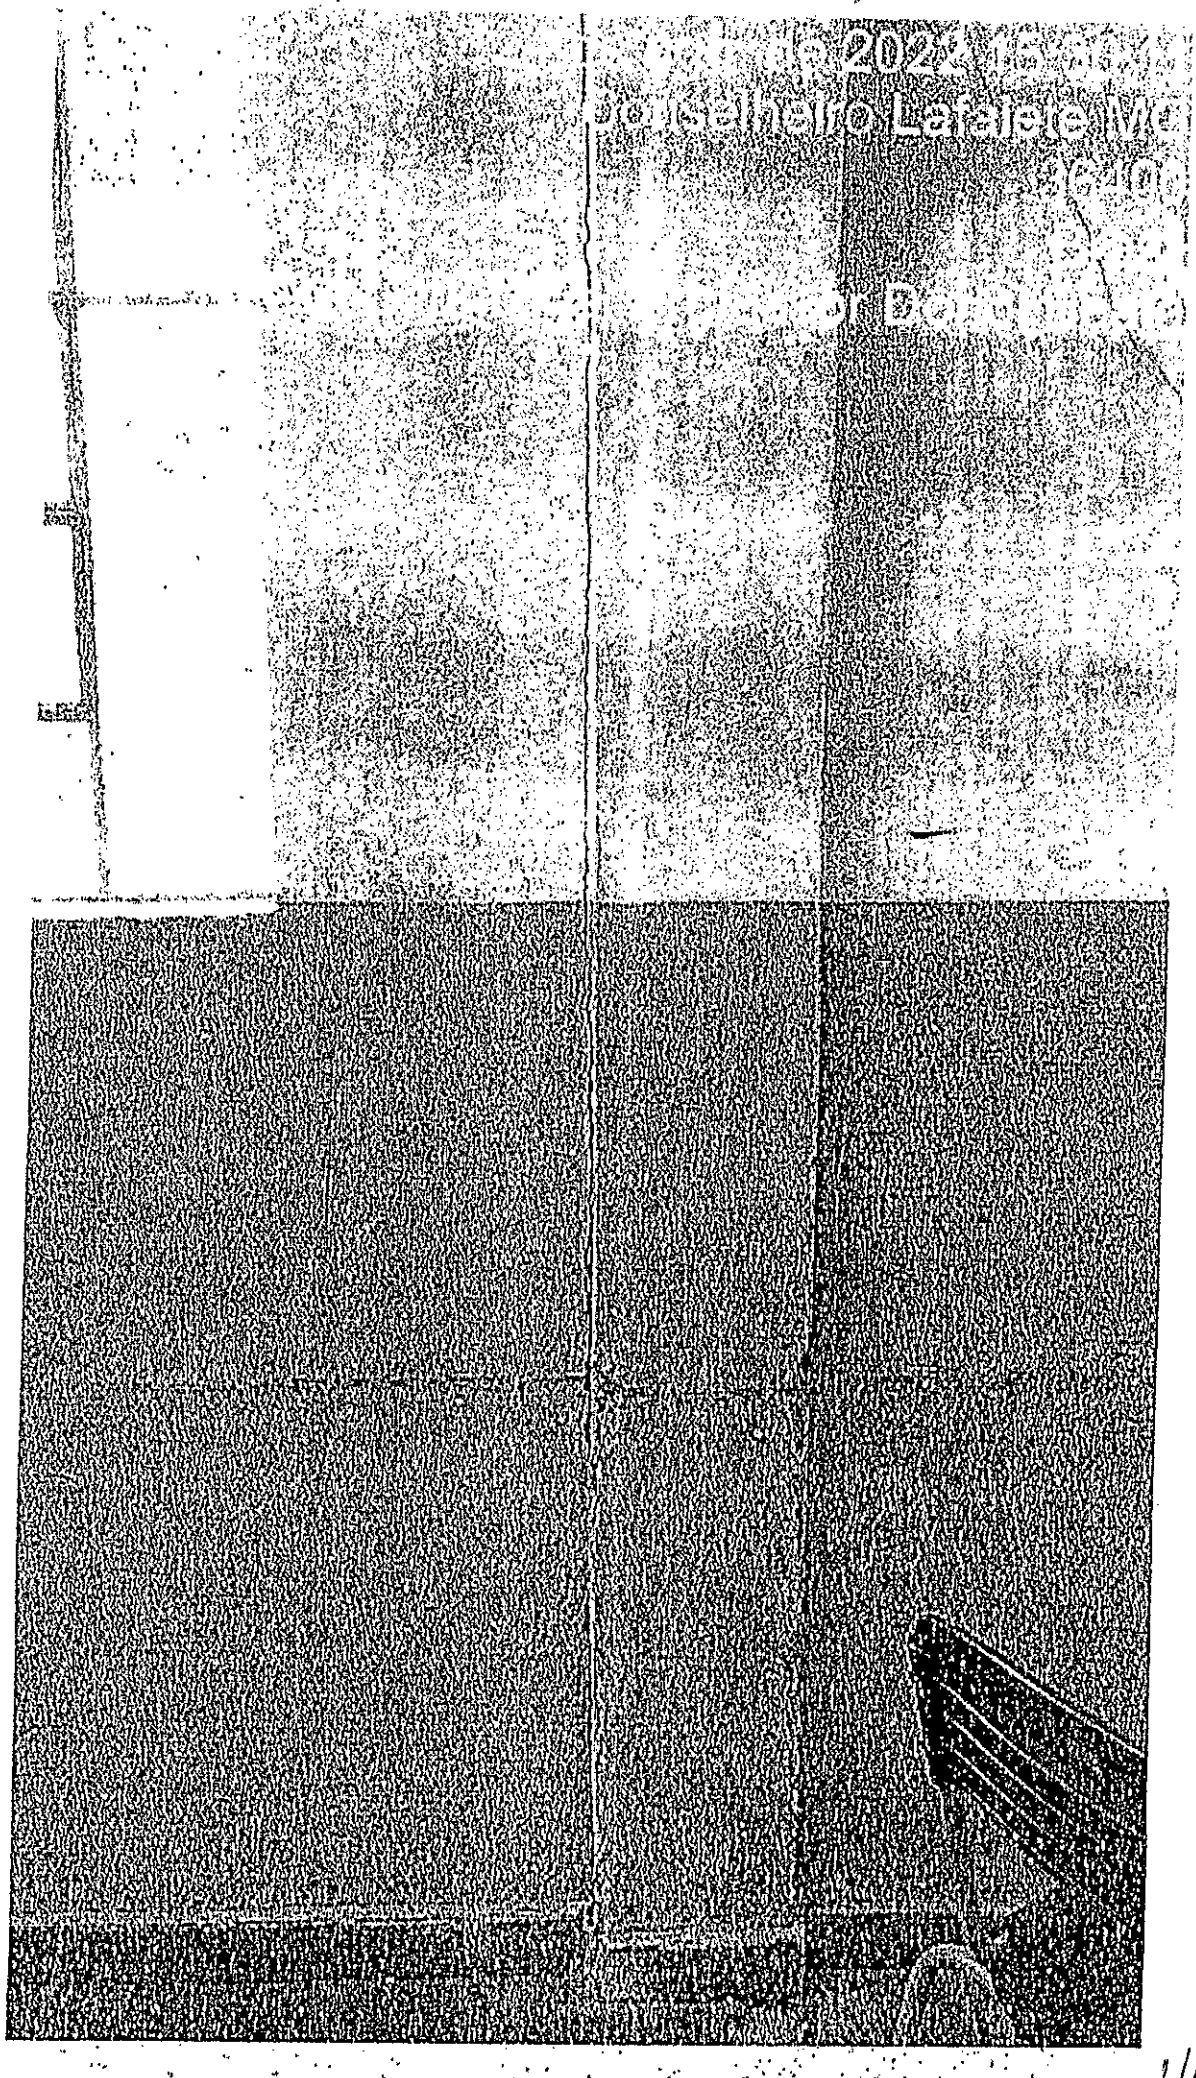
2- As fotos seguintes mostram o destacamento nas paredes, verticalmente ao longo da face lateral dos pilares e no teto, horizontalmente, entre as duas vigas separadas pela "junta", na sala n°11

Os destacamentos observados são causados normalmente por um mal acabamento na região das "juntas", gerando o seu cobrimento parcial ou mesmo total pelo revestimento das paredes, tetos e pisos. Essa ocorrência provoca uma ligação entre as duas partes separadas pela "junta" e quando ocorre uma movimentação diferenciada entre essas partes o revestimento é rompido de forma irregular, causando má impressão.

Para evitar esse problema é necessário um tratamento cuidadoso na região das juntas, evitando qualquer ligação rígida entre as duas partes separadas da edificação.

Para um maior conforto visual, é comum cobrir a junta com um "mata junta" que é um perfilado de metal ou outro material que cobre a junta ao longo de sua extensão, sendo fixado apenas em uma das partes da edificação e ficando livre sobre a outra, permitindo assim uma movimentação independente entre as mesmas.
