OFÍCIO Nº **350/2022/SEMED/PMCL**

Assunto: RESPOSTA REQ. Nº 245/2022

ASSUNTO: Relatório Técnico – Escola Municipal Doriol Beato

Relatório Técnico

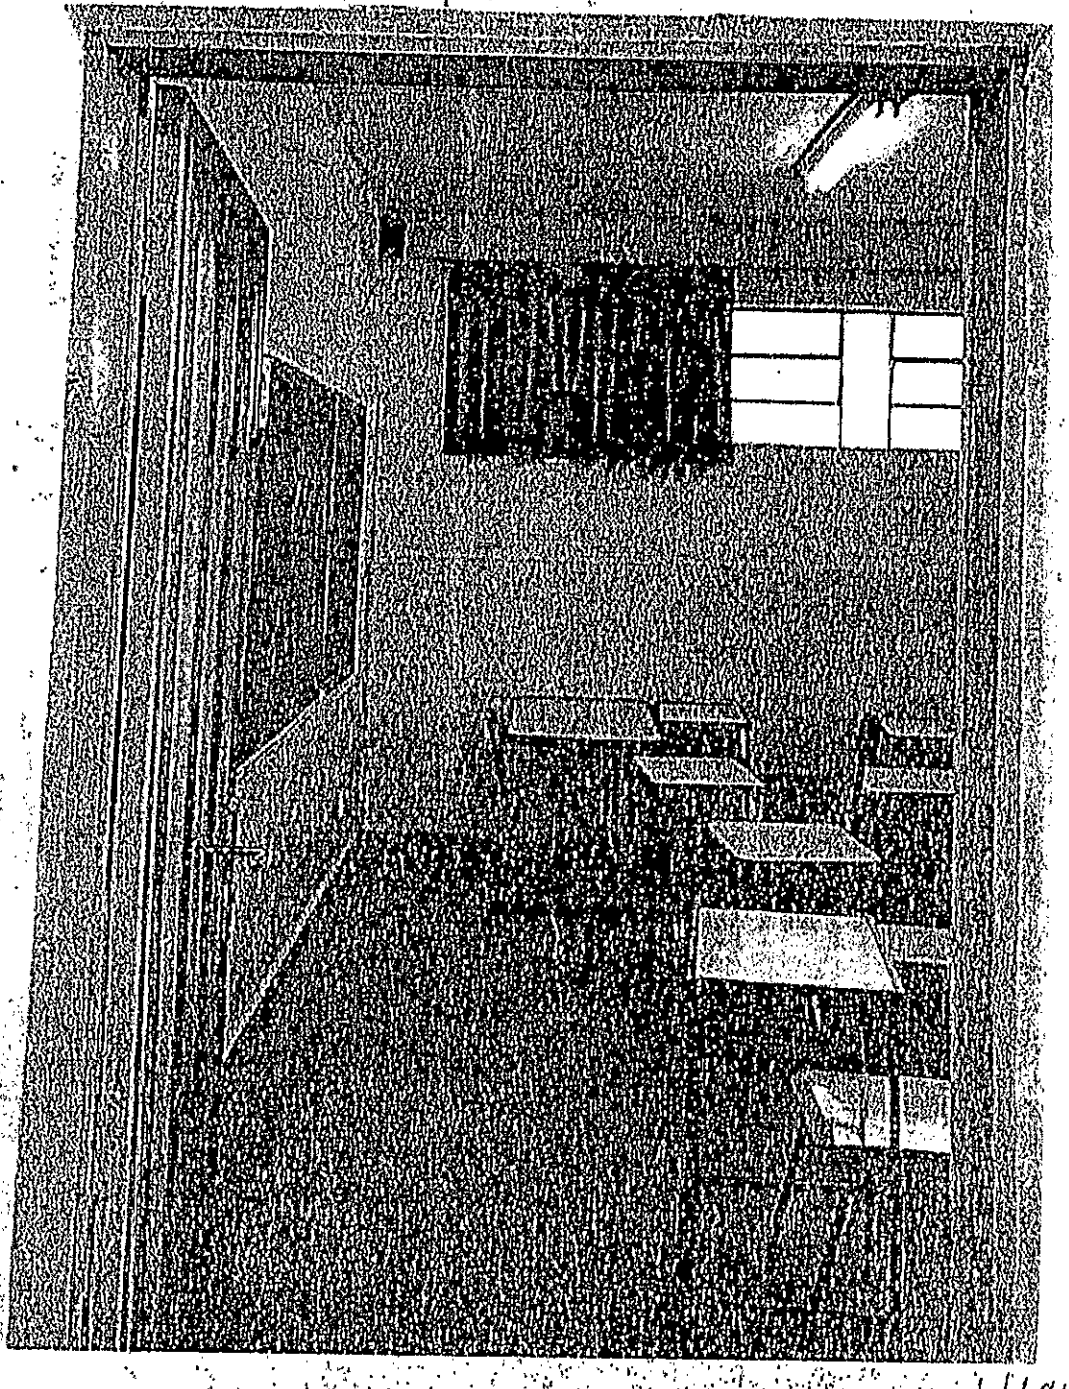
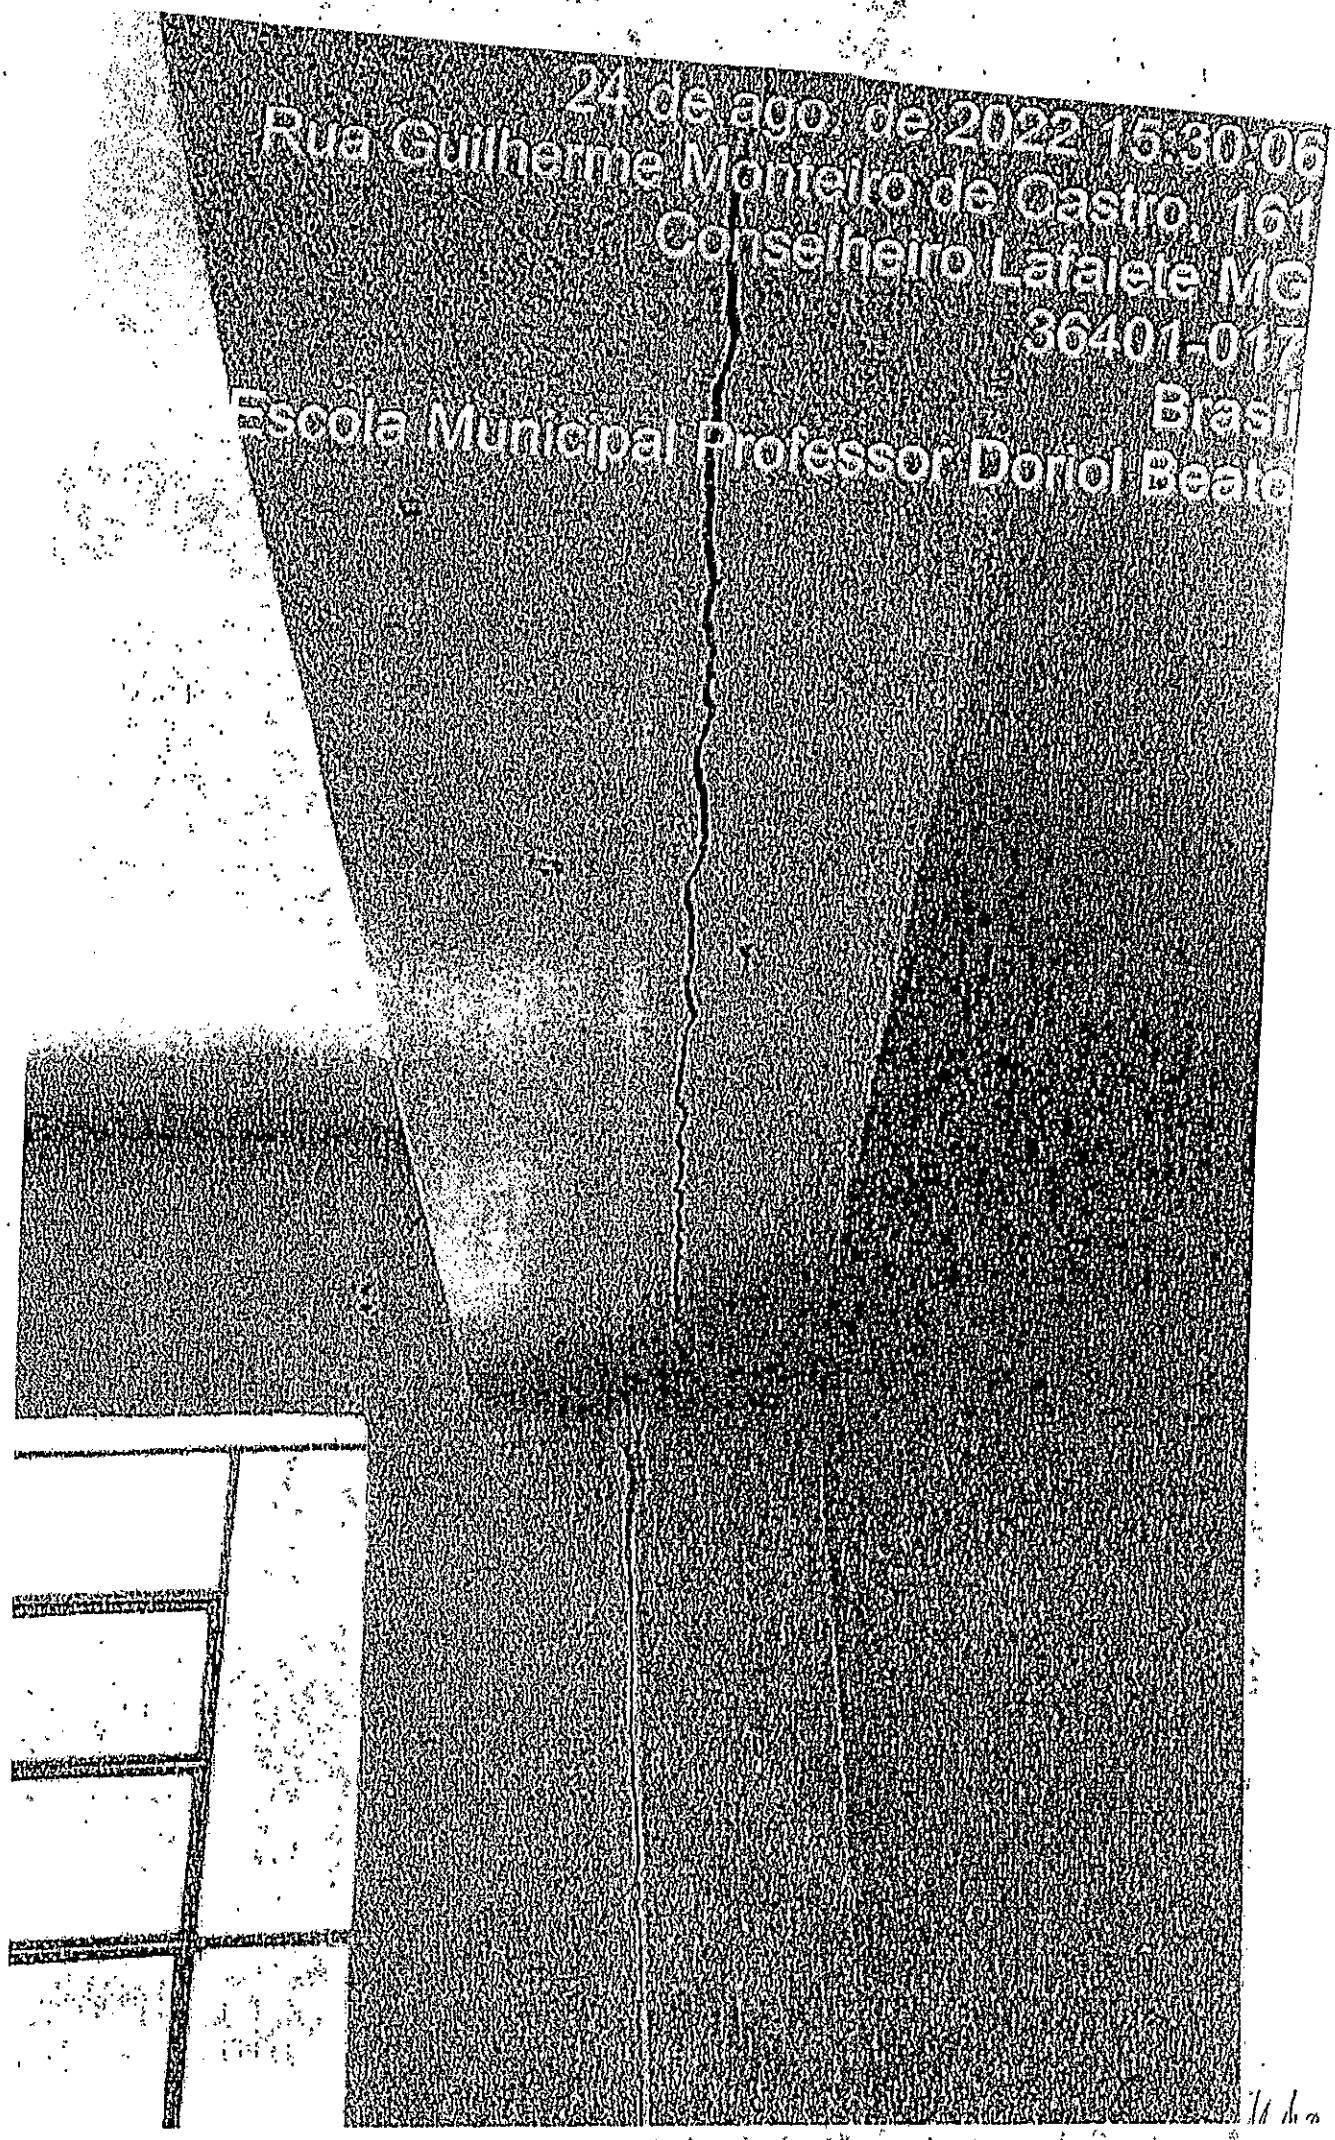
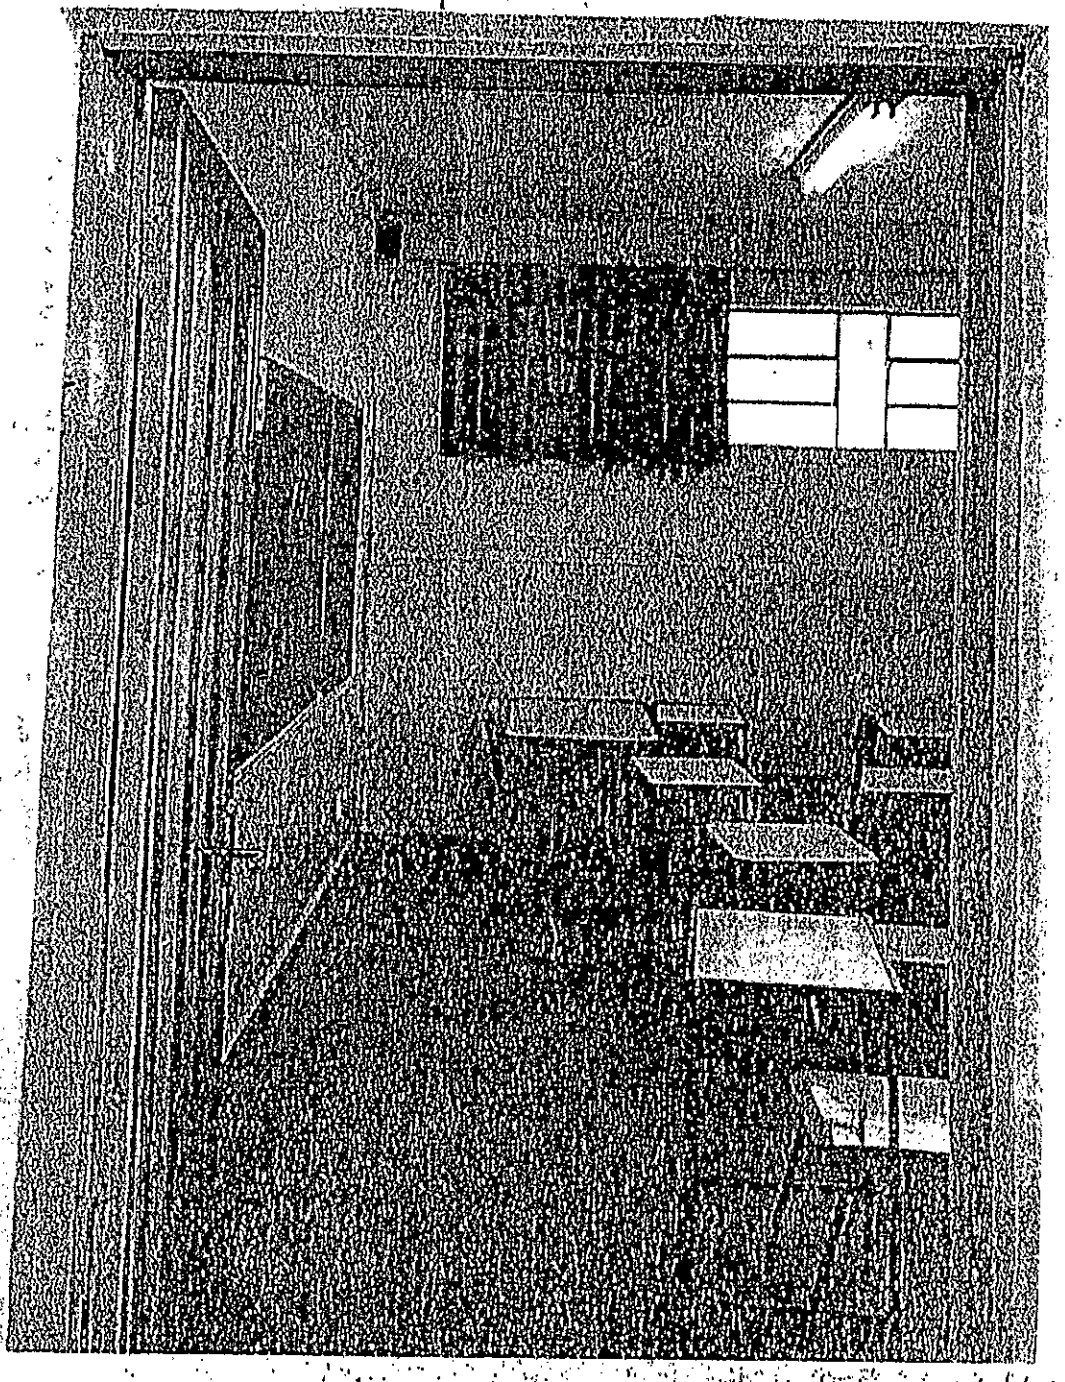
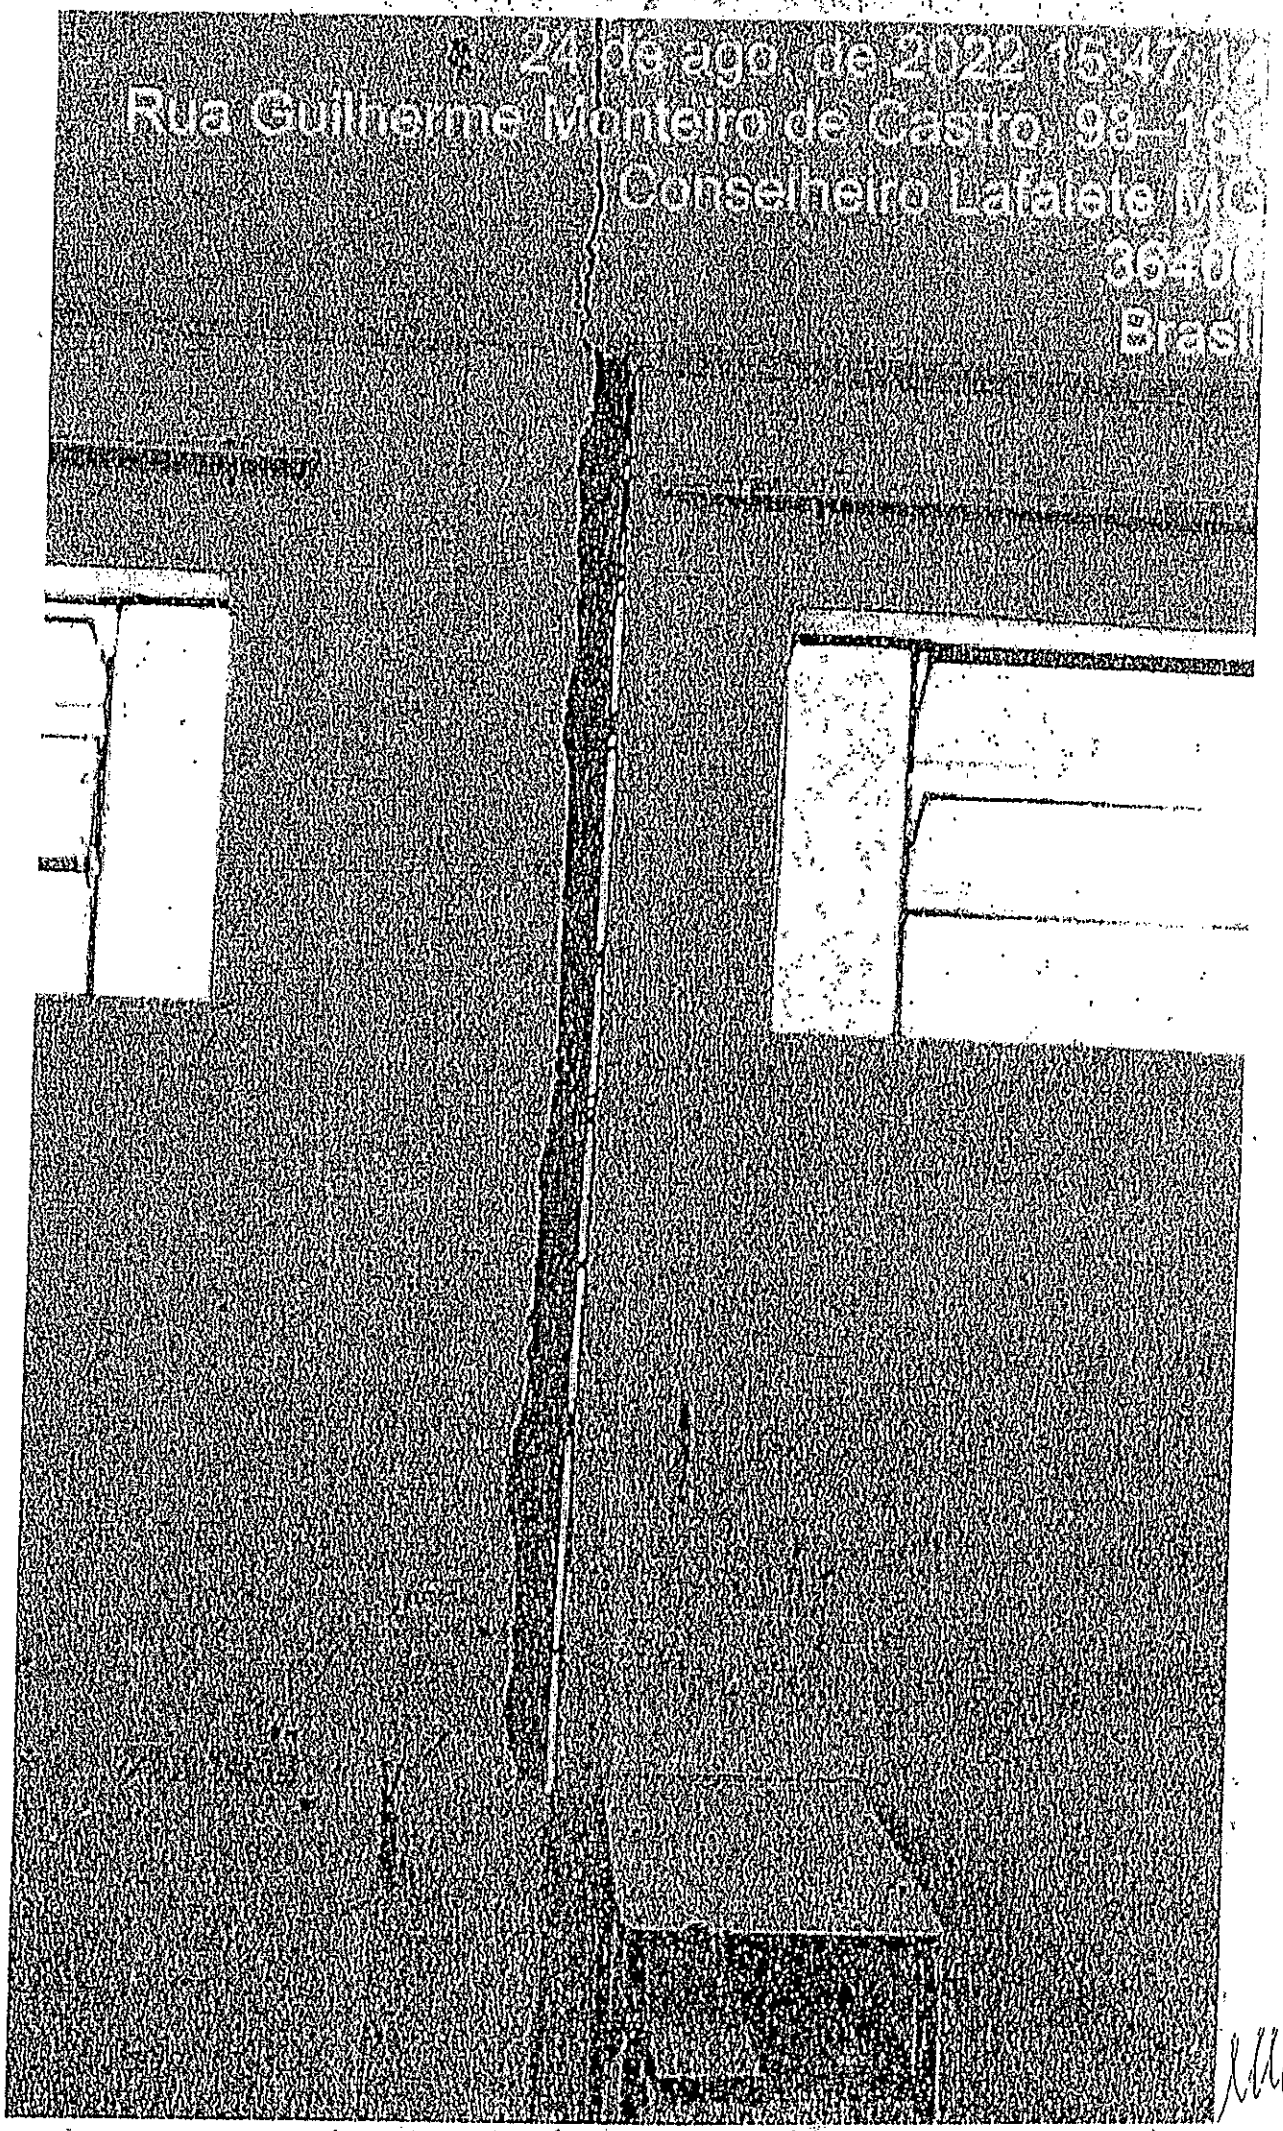
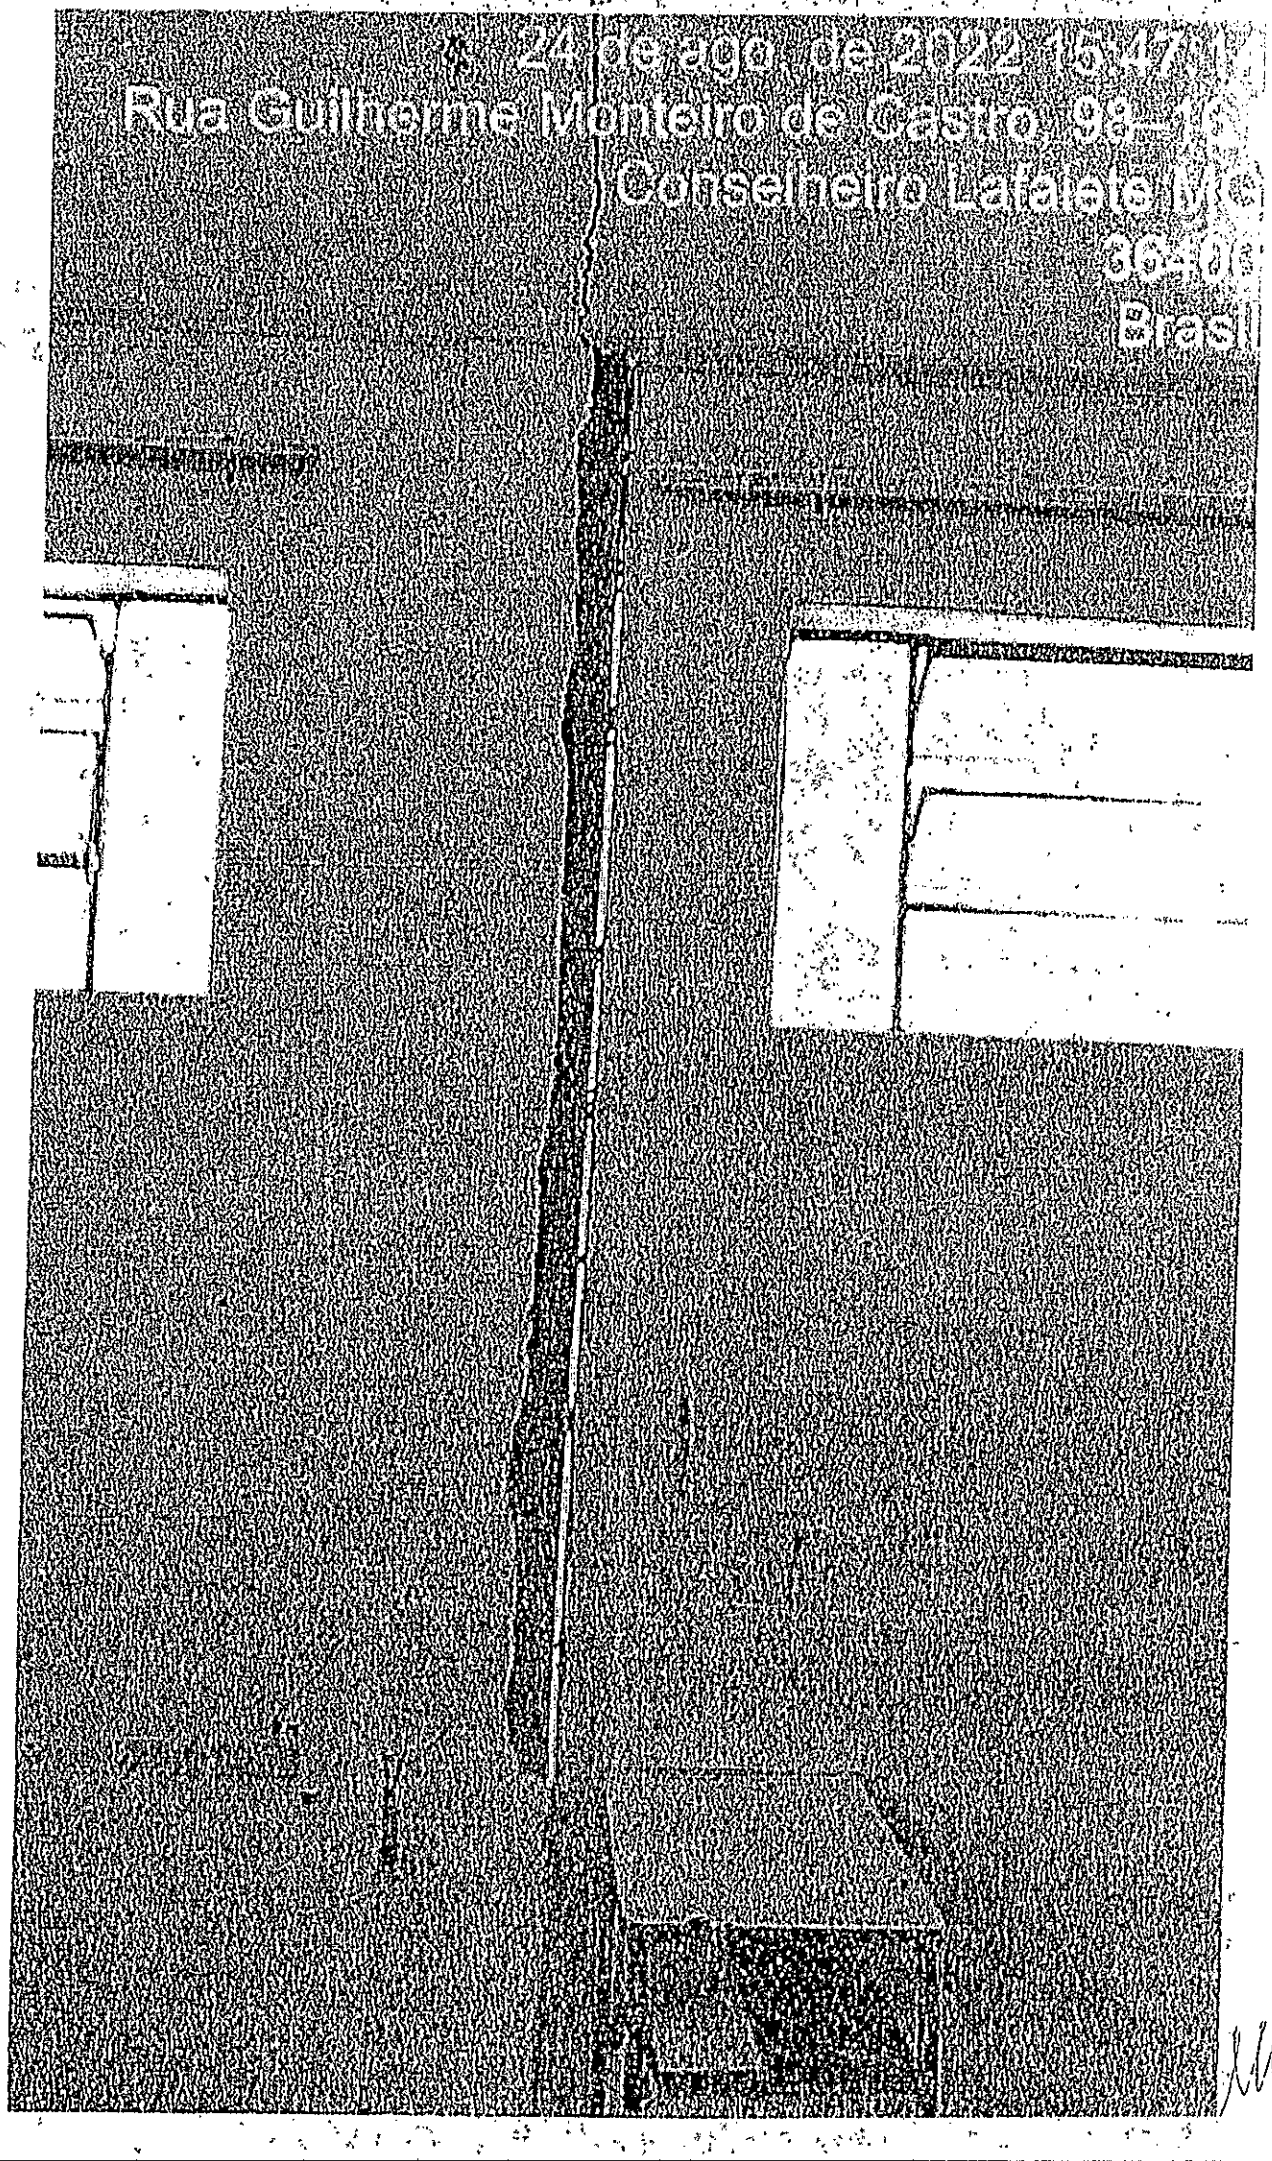
SALA - 29 | Prof. Luiz Marzano Filho

3- As fotos seguintes mostram a separação entre os dois trechos da edificação tanto nas paredes como no teto e também no piso da sala nº29.

Os destacamentos observados são causados normalmente por um mal acabamento na região das "juntas", gerando o seu cobrimento parcial ou mesmo total pelo revestimento das paredes, tetos e pisos. Essa ocorrência provoca uma ligação entre as duas partes separadas pela "junta" e quando ocorre uma movimentação diferenciada entre essas partes o revestimento é rompido de forma irregular, causando má impressão.

Para evitar esse problema é necessário um tratamento cuidadoso na região das juntas, evitando qualquer ligação rígida entre as duas partes separadas da edificação.

Para um maior conforto visual, é comum cobrir a junta com um "mata junta" que é um perfilado de metal ou outro material que cobre a junta ao longo de sua extensão, sendo fixado apenas em uma das partes da edificação e ficando livre sobre a outra, permitindo assim uma movimentação independente entre as mesmas.
