REQUERIMENTO Nº 142/2023

LAUDO DE VISTORIA

1 – Objetivo:
Atendendo a solicitação do Sr. Daniel da Silva, comparecemos a sua residência localizada na Rua Cabo José Florentino Maria, nº 278, na Vila Boa Esperança, para proceder à visita técnica.

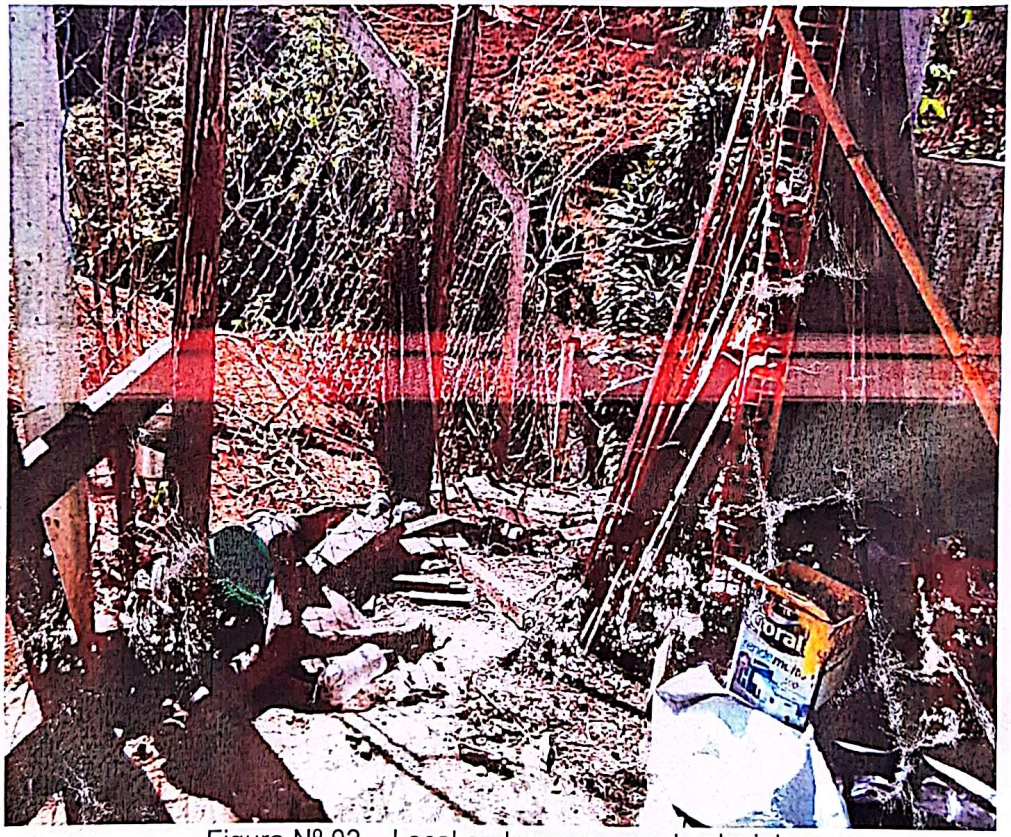
Figura Nº 02 – Local onde passa a rede pluvial.
