CMT
CUBATÃO
Companhia Municipal de Trânsito

PROTOCOLO: 807/18
ASSUNTO: Indicação 211/18 - Ver. Rodrigo Ramos Soares

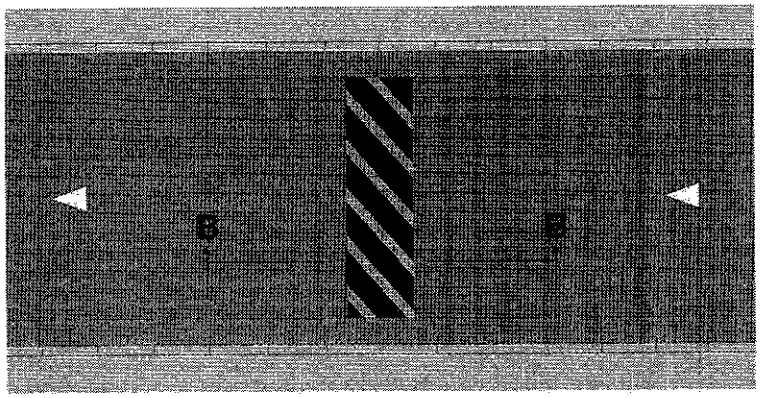
Em atenção a V. Sª, verificamos a real situação em que se encontra a Rua Ana Nery, Vila Couto, para atendimento, isto para recuperação de ondulação transversal (lombada), a recuperação de ondulação transversal próxima a uma interseção deve se respeitar uma distância mínima de 15 metros do alinhamento do meio fio de bordo da via transversal, no máximo 10 cm de altura, comprimento 3,70 m e largura igual a da pista.

Bem como reacender faixa de pedestres nos cruzamentos da via citada, demarcação de deficiente físico no solo e substituir conjunto de placa e PP, o que se faz necessário também, e a implantação do dispositivo de acessibilidades no local e reforma das calçadas para melhor segurança dos usuários.

Assim sendo é viável a recuperação do dispositivo de ondulação transversal (lombada), tendo em vista a segurança dos alunos e os usuários da via, o que se pede em caráter de urgência devido o retorno dos alunos para suas atividades escolares conforme croqui em anexo.

Por fim, assim que for programada a recuperação da ondulação transversal, favor nos informar para providenciarmos a pintura sobre o obstáculo e as sinalizações adequadas com placas de regulamentação e de advertência.
