Processo: 792/2025

Obras dos Prédios da CDHU Vila Natal

Cubatão, 24 de Junho de 2025

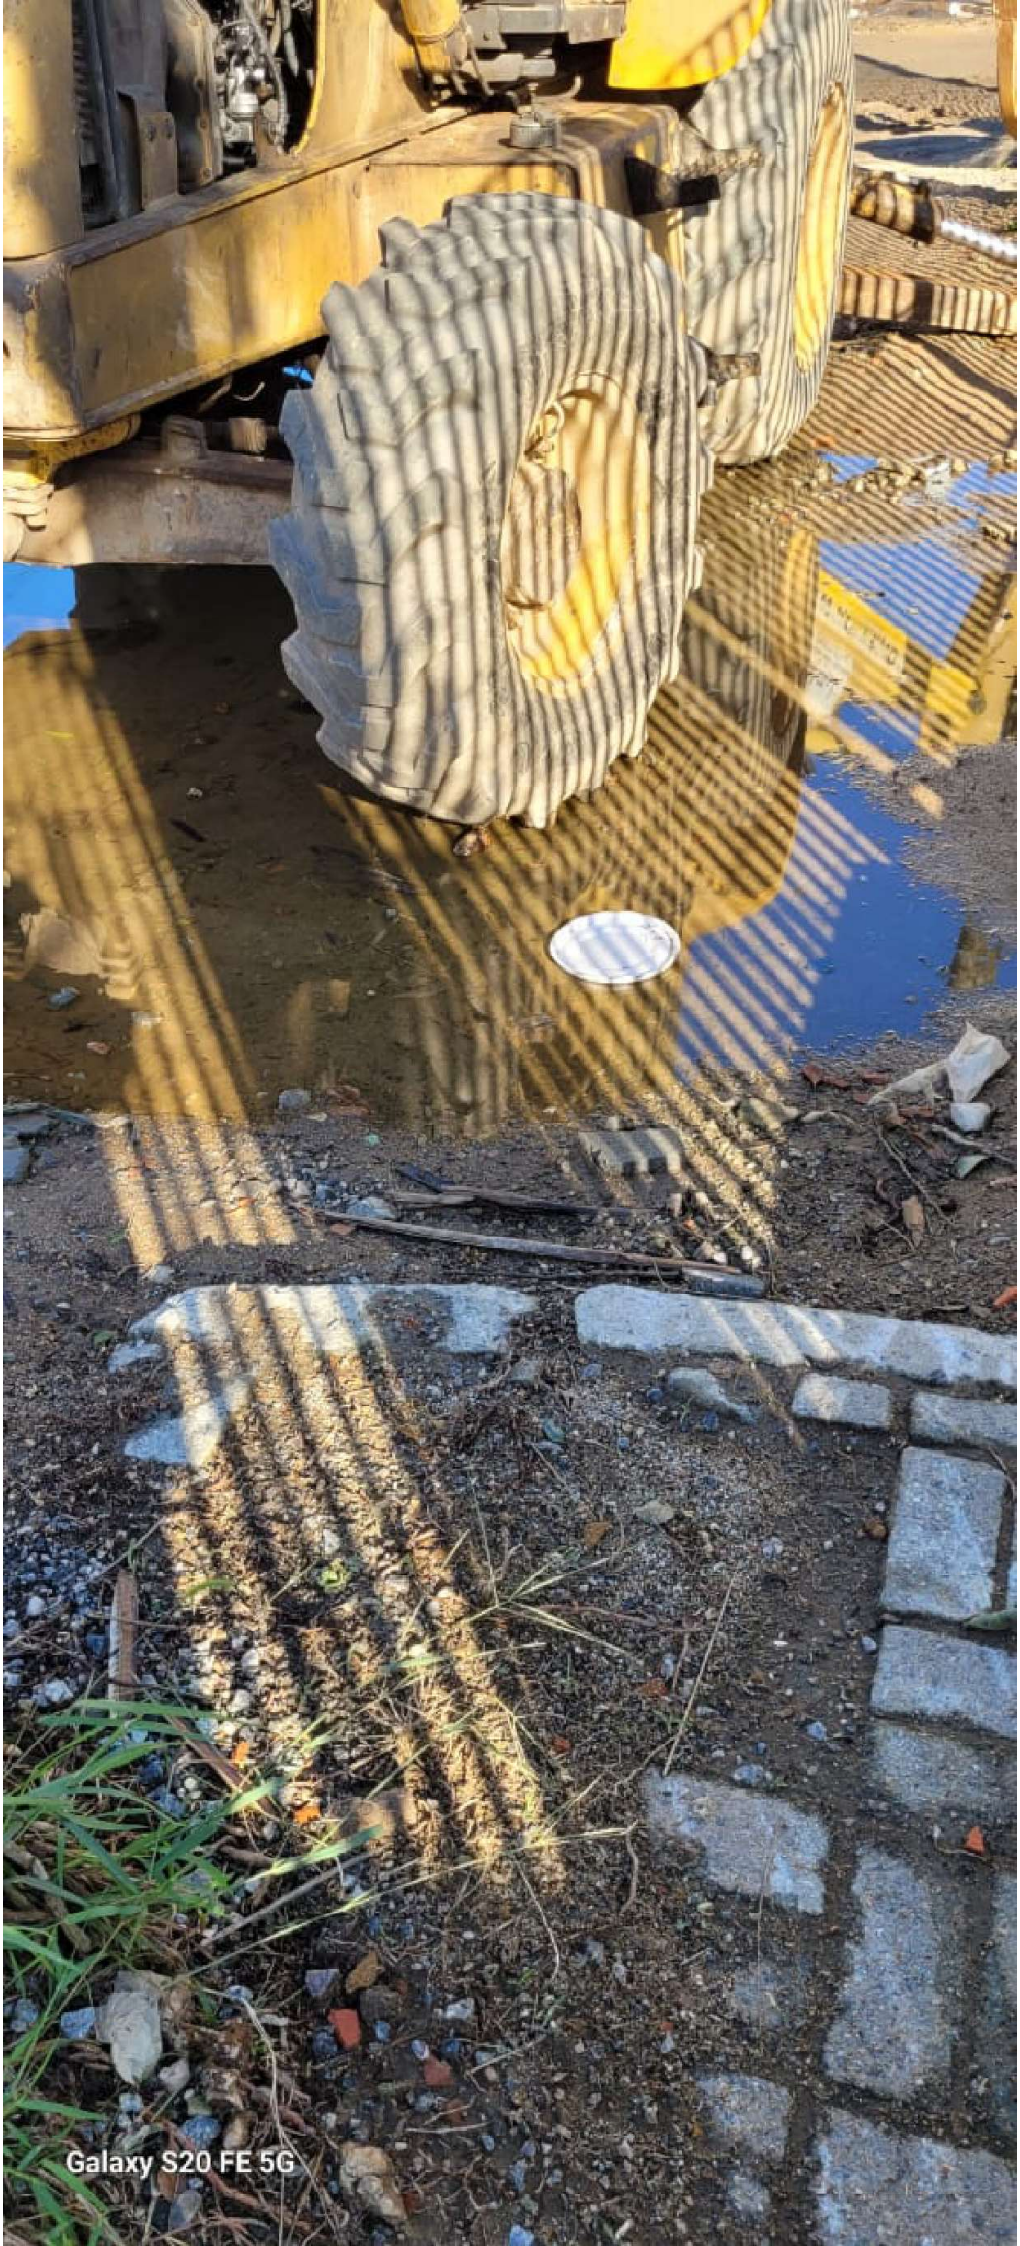
Há ao longo da rua um canal, e pude notar que tem peixinhos muito pequenos, o que indica que a possibilidade de larvas diminui bastante visto que os peixinhos se alimentam também das larvas, mas no final da rua das Palmas, tem uma grande obra de torres de apartamentos (CAIC) residenciais de responsabilidade da CDHU, onde encontrei várias poças d'agua, duas das quais tratei com larvicida por ter encontrado larvas.

As demais não avistei larvas, mas são criadouros que precisam igualmente ser aterrador.

Verifiquei ainda a parte da rampa da UME Ulisses Guimarães ao lado dessa obra, e a situação do mangue sob a rampa e bastante preocupante, não somente com relação a mosquitos, mas com relação a ratos e outros sinantrópicos, devido a grande quantidade de agua e lixa.

Assim sendo, conforme fotos anexas, solicito aterramento dessas poças para minimizarmos os problemas com relação a proliferação de mosquitos, principalmente da dengue.

Sugestão: Limpeza do lixo e vedação de toda a extensão da rampa que vai até a USF CAIC ao lado da escola.

A vedação pode ser feita com tela bem fechada, a fim de evitar tanto a proliferação de mosquitos, quanto a invasão dos ratos pelas casas do entorno e na escola, fato que já tem gerado muitas reclamações nesse local.
