REQUERIMENTO N.º 1591 /2025
VERSÃO: PONTOS DE MELHORIAS NA ESCOLA CÍVICO MILITAR
AUTORIA: VEREADOR WESLEY RIBEIRO
REQUERIDO: MESA DIRETORA

ESCOLA MUNICIPAL CÍVICO-MILITAR – PROFESSORA MÁRCIA MACEDO MEIRELES – CAIC

RELATÓRIO DE PONTOS DE MELHORIAS

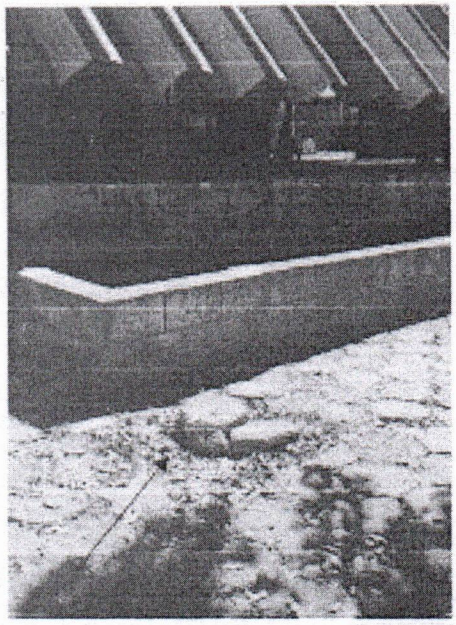
1- Lateral próxima a quadra coberta (lateral direita). Caixa de passagem exposta com risco de queda iminente.

Figura 1, caixa de passagem sem tampa, com risco de queda.

A referia área está coberta por folhas que cobrem o real perigo. Necessita de uma tampa de concreto contendo malha de ferro medindo 100cm x 100cm x 10cm.

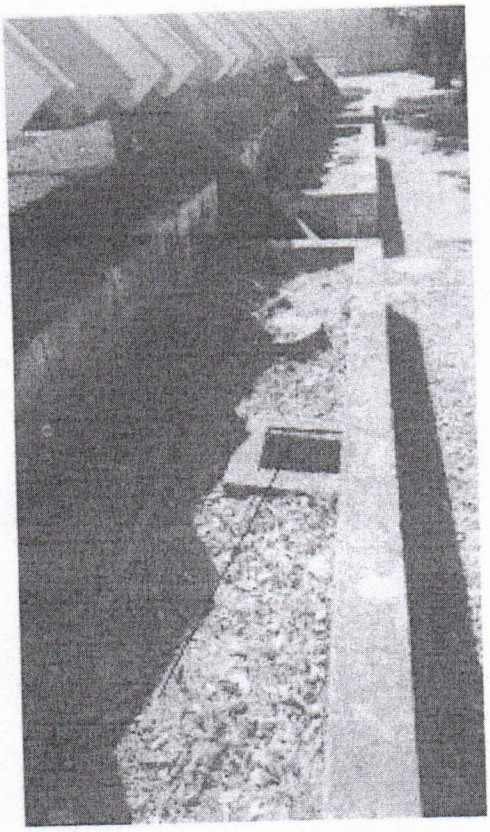
2- Lateral próxima a quadra coberta (lateral direita). Caixa de passagem exposta, sem tampa podendo ocasionar acidentes.

Figura 4, caixa de passagem.

A área em questão necessita de uma tampa de concreto contendo malha de ferro, medindo: 40cm x 40cm x 10cm.

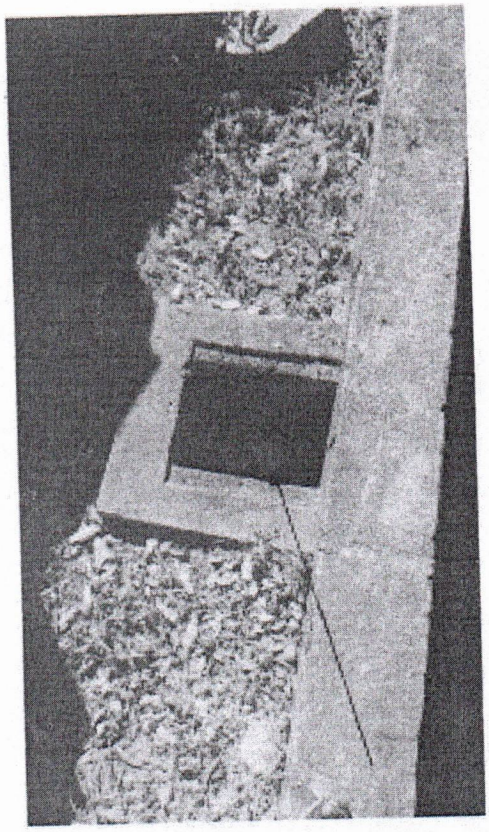
Figura 3, caixa de passagem sem tampa, com risco de queda.

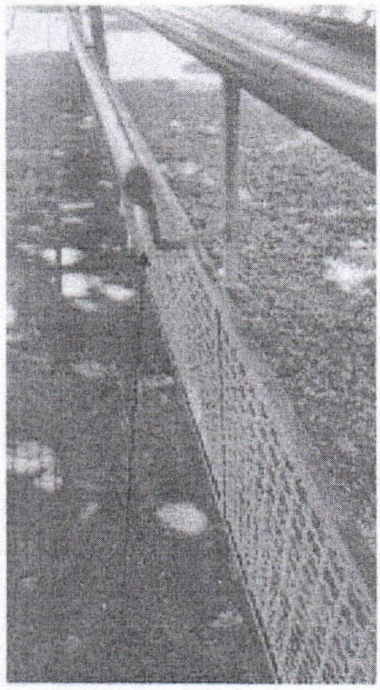
4- Rampa de acessibilidade com inúmeros pontos de risco de acidentes. Corrimão com partes faltantes, corrimão com pontas de metal expostas, parte superior da rampa de acesso com partes soltas de concreto com risco de queda.

Figura 7, corrimão com partes faltantes.

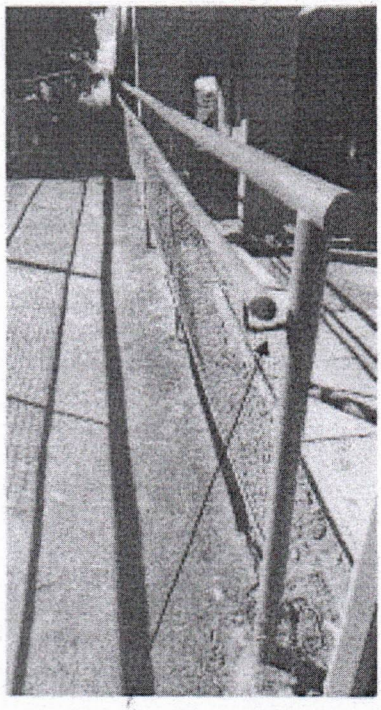
Figura 8, corrimão pontiaguda.

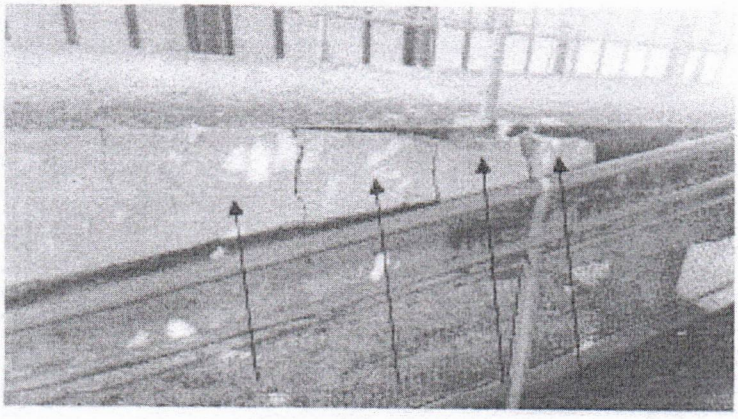
Figura 9, partes de concreto soltas com risco de queda.

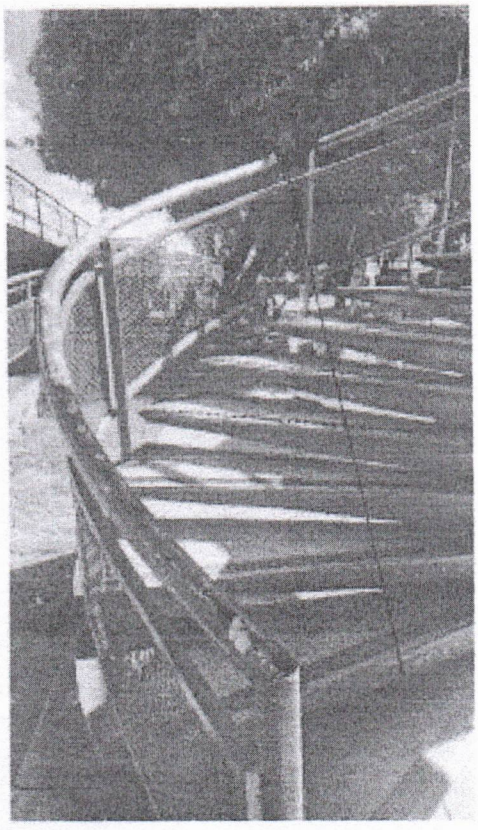
5- Escada externa, ao lado da rampa de acesso apresenta corrimão inicial, esquerdo, danificado com risco de acidentes.

Figura 6, corrimão danificado.
