INDICAÇÃO Nº 189/2021

Que o Município, por meio de sua Secretaria de Obras e Infraestrutura, adote providências concretas quanto a situação atual do Poliesportivo "Deputado Estadual Agostinho Patrus", de modo a promover as reformas necessárias e adequadas, haja vista os diversos problemas existentes no local.

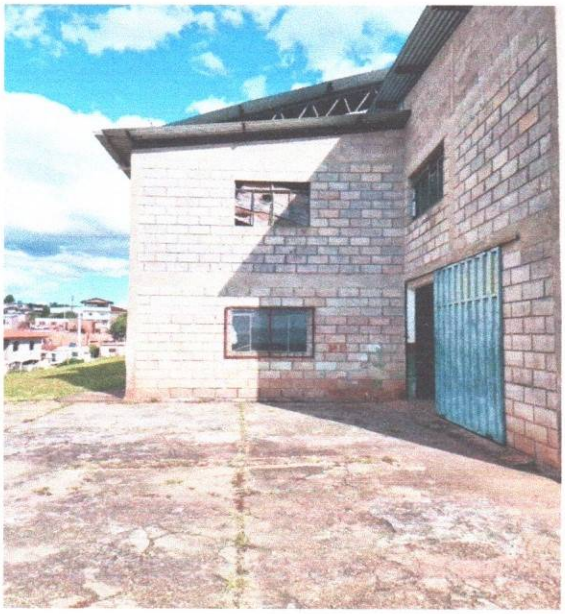
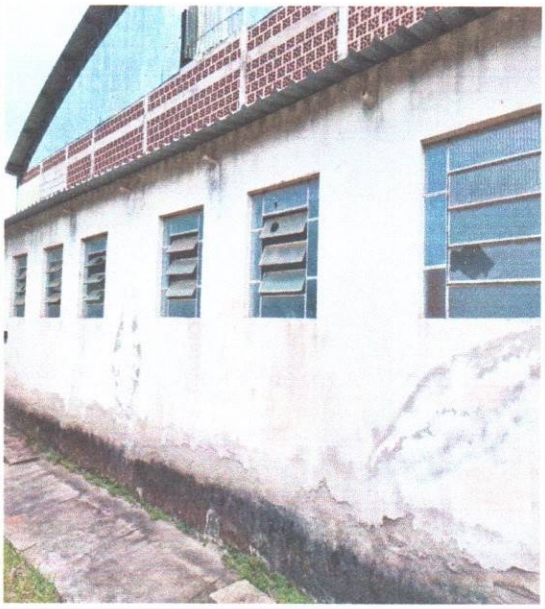
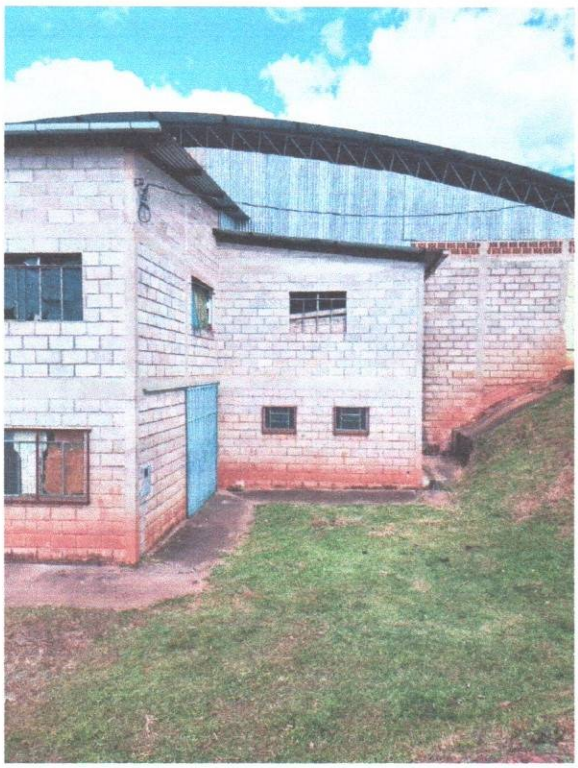
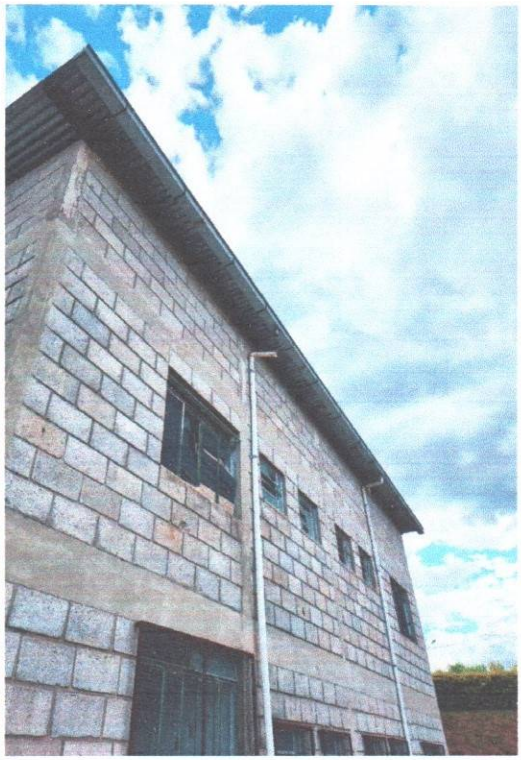
Em visita realizada pelos vereadores Thiago Itamar Santos Villaça e Denis Andrade Diniz, na data de 22/04/2021, foram constatados diversos problemas na estrutura do complexo esportivo, que estão exemplificados nas imagens anexas.
