Em atenção ao requerimento n° 232/2025 da Câmara Municipal de Pato Branco, referente à solicitação de elaboração de laudo técnico de avaliação estrutural da Unidade Básica de Saúde Oliden Rotava, localizada no bairro Morumbi. A Secretaria Municipal de Engenharia e Obras vem por meio deste encaminhar em anexo documentação.

Relatório de Vistoria – Unidade Básica de Saúde Oliden Rotava

Data da Vistoria: 15/05/2024

Local: Bairro Morumbi

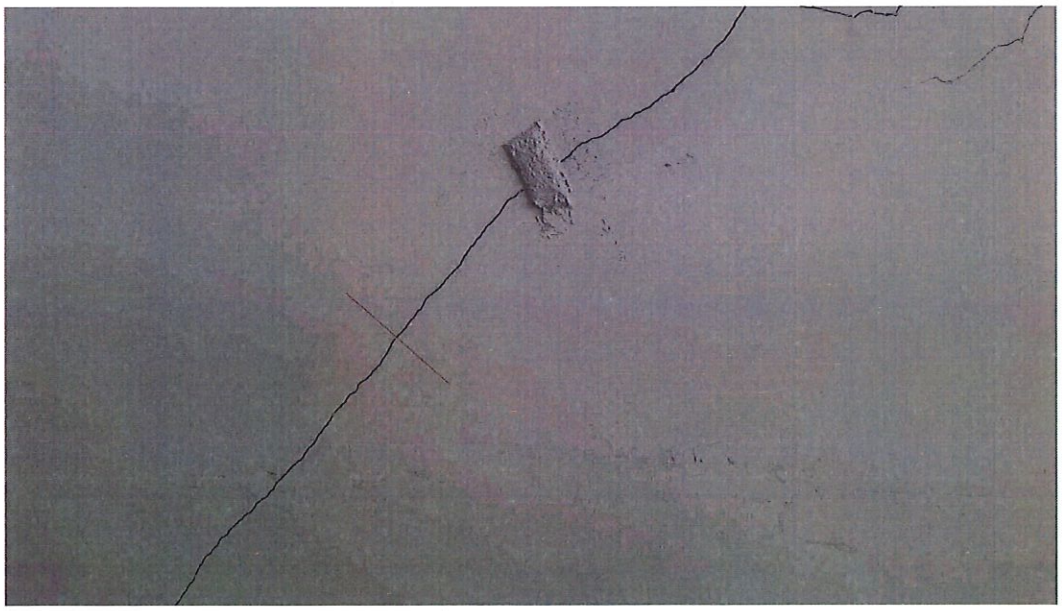
Quanto às infiltrações:
Durante a vistoria foram identificados alguns danos na cobertura, como:

- Telhas quebradas;
- Correções de fissuras previamente executadas de forma inadequada;
- Transpasses mal posicionados, entre outros.

Contudo, não foi possível inspecionar o interior da cobertura, pois a edificação não dispõe de acesso interno à laje. O acesso à parte superior deverá ser realizado por meio da remoção de algumas telhas.

Essa investigação está programada para ocorrer na próxima semana, juntamente com o levantamento dos materiais necessários para os ajustes na cobertura.

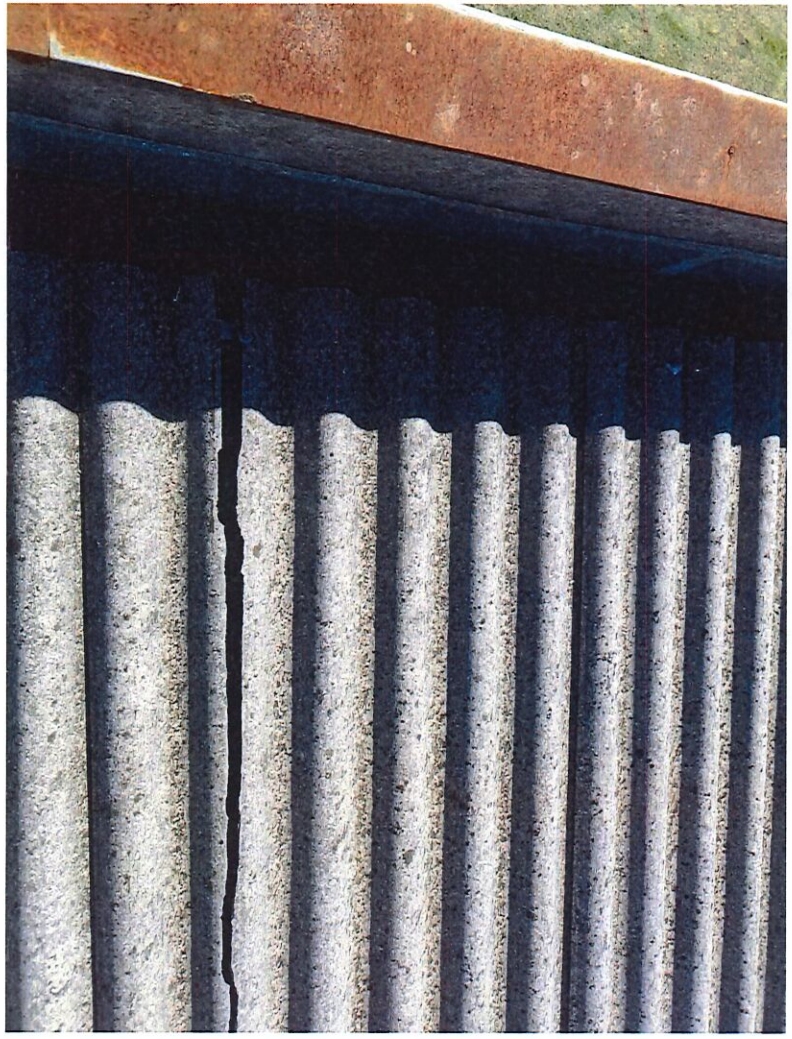
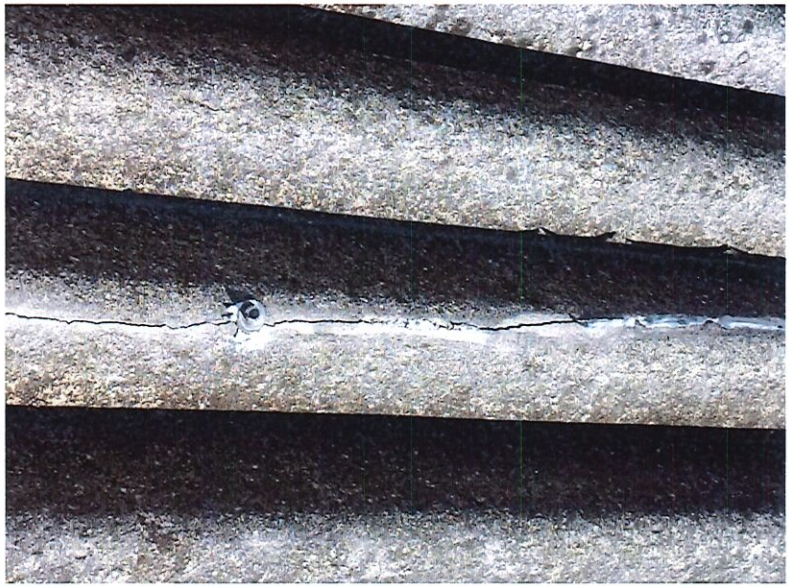
Anexo: Fotografias registradas durante a vistoria.

- Mapeamento das rachaduras e fissuras existentes na edificação;
- Mensuração das aberturas dessas patologias;
- Aplicação de selos de monitoramento (pequenas placas de gesso instaladas nas trincas).
