REQUERIMENTO Nº /2024

Memorando n.º 146/2023 – COMPDEC

De: COMPDEC – Coordenadoria Municipal de Proteção e Defesa Civil
Para: Secretaria de Desenvolvimento Urbano
Assunto: Vistoria em erosão entre via pública e curso d'água
Anexo: - Relatório de Vistoria COMPDEC, Rua Do Ouro com Alameda dos Pinheiros, Bairro Jardim Beatriz, Pará de Minas, fls 01 a 02V;

RELATÓRIO DE VISTORIA

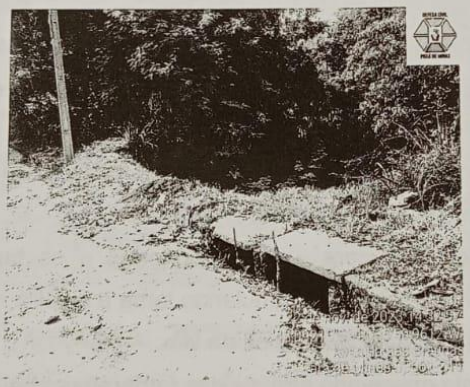
Vistoriamos o local em 22/11/2023, e constatamos que no local passa uma rede pluvial e um córrego e a área apresenta erosão com risco progressivo.

O local também não possui calçada para uso de pedestres e os bueiros necessitam manutenção/limpeza, além de estarem acumulando lama e sujeira na via pública o que poderá gerar perigo a moradores e usuários da via.

O relatado pode ser parcialmente observado através das fotografias abaixo.
