REQUERIMENTO Nº 89 /2022

SISTEMA INTEGRADO DE DEFESA SOCIAL - POLICIA MILITAR	Nº 2022-015980400-001

PROVÁVEL DESCRIÇÃO DA OCORRÊNCIA PRINCIPAL: L28299 - OUTRAS INFRACOES CONTRA OS RECURSOS HIDRICOS

ORDEM DE SERVIÇO Nº 007.3/2022 -12ª CIA PM MAMB FISCALIZAÇÃO REPRESSIVA DE FLORA - ID 2022 12CIA 006 / OPERAÇÃO SEMANA SANTA 2022

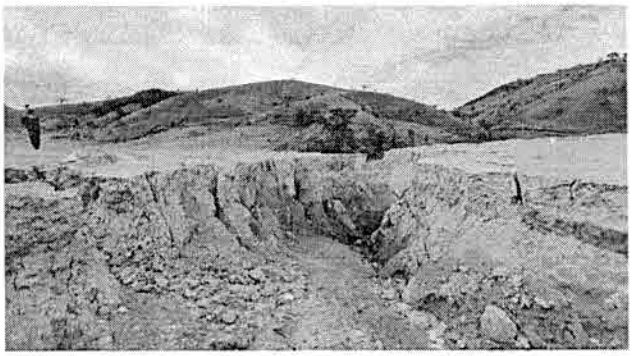
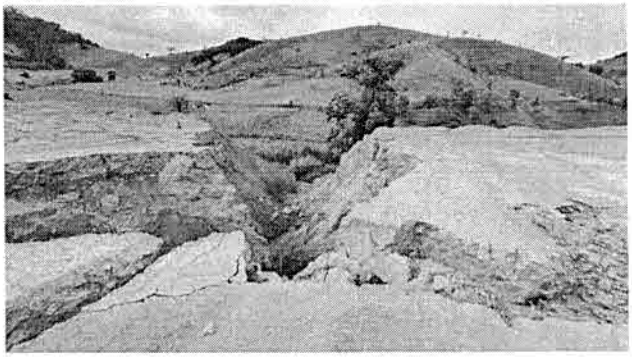
FOTO MEIO AMBIENTE 1

DURANTE VISTORIA IN LOCO, CONSTATAMOS QUE, NAS COORDENADAS 20°12'53.6"S 41°59'04.6"W, PROPRIEDADE DO SR. MILTON DE CARVALHO, OCORREU UMA MOVIMENTAÇÃO DE TERRA PARA NIVELAMENTO DE TERRENO, EM ÁREA COMUM, COMPOSTA POR VEGETAÇÃO EXÓTICA, TÍPICA DE PASTAGEM. NO LOCAL FORA CONSTRUÍDA UMA PISTA DE AEROMODELISMO.

EM ENTREVISTA A MORADORES LOCAIS, FOI NOS INFORMADO QUE NO MÊS DE FEVEREIRO DESTE CORRENTE ANO, PERÍODO EM QUE SE INTENSIFICARAM AS CHUVAS, OCORREU UM PROCESSO EROSIVO NO LOCAL OCASIONANDO EM UM GRANDE CARREAMENTO DE LAMA PARA A RODOVIA MG 111, SEGUINDO EM DIREÇÃO AO RIO MANHUAÇU.

DEVIDO À POSSIBILIDADE DE AUMENTO DO PROCESSO EROSIVO NA ÁREA DE TERRAPLANAGEM E CONSEQUENTEMENTE ASSOREAMENTO DO RIO MANHUAÇU, COMO PROVIDÊNCIAS ADMINISTRATIVAS LAVRAMOS O AUTO DE INFRAÇÃO Nº 294178/2022, CONFORME PREVISTO NO DECRETO ESTADUAL 47.383/2018, ART. 112, ANEXO II, CÓDIGO 218, POR CAUSAR INTERVENÇÃO QUE POSSA RESULTAR EM DANOS AOS RECURSOS HÍDRICOS.

SENDO ASSIM, O AUTUADO TERÁ O PRAZO 90 DIAS PARA PROMOVER AÇÕES A FIM DE CONTER O PROCESSO EROSIVO NO TERRENO, RESPEITANDO AS NORMAS AMBIENTAIS E DENTRO DAS TÉCNICAS PREVISTAS.
