INDICAÇÃO Nº 2829 / 2018

REGISTRO DE OCORRÊNCIA Nº: 402/2018

Relatório Fotográfico – Anexo do OFÍCIO Nº 163/2018 - RO 402/2018 / SDUS.SEPDC.DEPEN

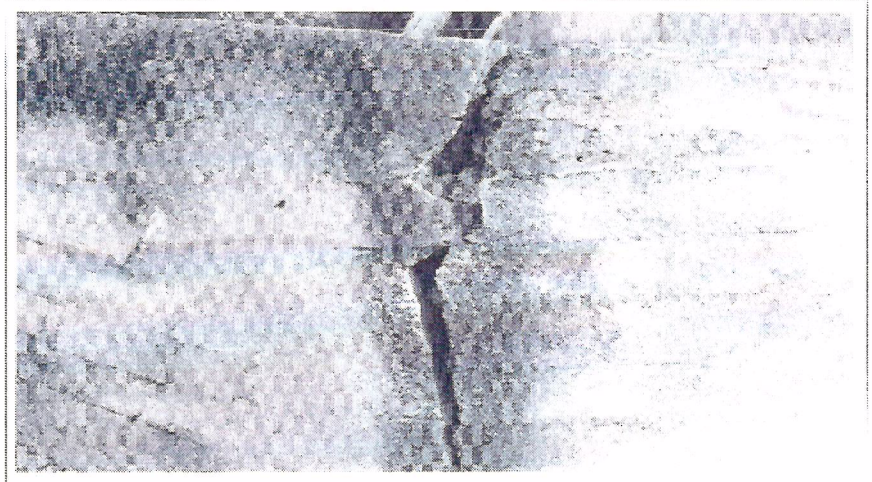
No momento da vistoria observa-se que o taluce de corte de 90º, altura de 04m e 12m de comprimento, situado nos fundos da edificação em alvenaria de 01 pavimento apresenta, sinais de erosão devido as chuvas. O local é montanhoso, semi - urbanizado vegetação arbustiva esparsa e taxa de ocupacional alta. Mantidas as condições existentes, poderá ocorrer no futuro movimentos destrutivos devido a ausência de contenção e a episódios de fortes chuvas durante uma estação chuvosa. O tipo de risco é instalado e de grau médio.

Indico à Mesa Diretora desta egrégia Casa Legislativa, após cumpridas as formalidades regimentais, que seja encaminhado ofício ao Prefeito Municipal, solicitando a reforma de um muro de contenção localizado na Rua Santo Antônio, próximo ao Bar do Zenildo (atrás da casa do Piché), bairro Morro do Santo Antônio.
