RESPOSTA AO REQUERIMENTO Nº 350/2025
À Câmara Municipal de Pato Branco

RELATÓRIO DE FISCALIZAÇÃO

Garagem da Prefeitura Municipal

Rua Fiorelo Zandoná, 2155 – Santa Terezinha

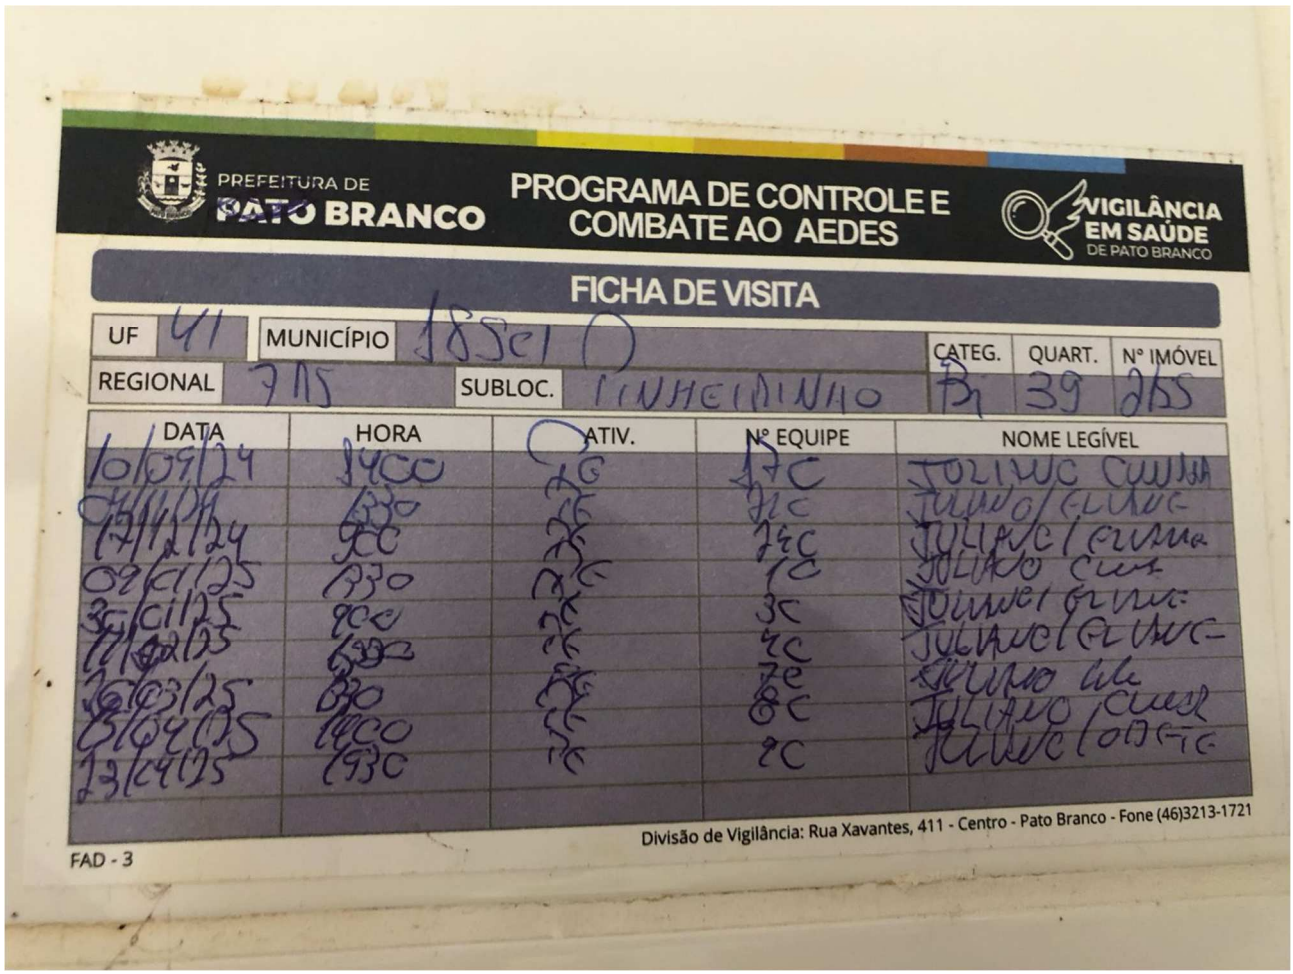
No entanto, ao iniciarmos as vistorias no local em **2025**, foi constatada uma **mudança significativa na organização da garagem**. O local se encontra atualmente em **condições adequadas**, com destaque para:

- Separação e organização dos contêineres;
- Buquês pintados e devidamente dispostos;
- Valas ao redor do pátio fechadas e cobertas com brita;
- Postes de iluminação readequados;
- Carcaças de veículos organizadas;
- Ausência de resíduos espalhados;
- Nenhuma larva de mosquito encontrada nas últimas inspeções.
