CÂMARA MUNICIPAL DE MARABÁ

Requerimento de nº. 026/2025.

Assunto: Indico ao Poder Executivo, a reforma e ampliação da Escola Municipal de Ensino União do Povo, inscrita no INEP 15146413, localizada na Vila Novo Planalto (Macaco Careca), estrada do Rio Preto, Marabá.

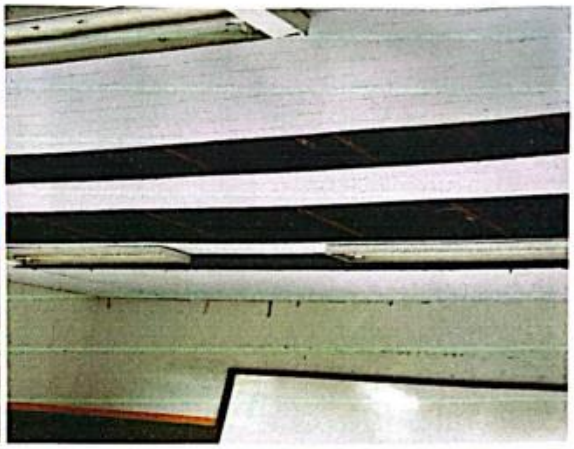
Cobertura do acessa ao segundo pavilhão falta terminar de cobrir e colocar as calhas de zinco, dias de chuva fica difícil transitar com a enchorrada dentra da escola. Precisa também trocar as calhas existentes que estão enferrujadas e furadas, molhando também a cozinha e salas de aula.

Os forros de toda a escola se encontram caindo com alguns espaços já sem nenhum forro.
