Prefeitura Municipal de Andradas, Minas Gerais

Ofício n.º 566/2021/Gabinete do Prefeito

Resposta de processo: 07714/2021

Venho através deste, informar a respeito do **Requerimento nº 50/2021** da nobre edil Rozilda de Campos Conti sobre solicitações de manutenções na travessa da estrada de terra existente na Avenida Prefeito Antonio Gonçalves próximo à igreja do bairro da Sóvis.

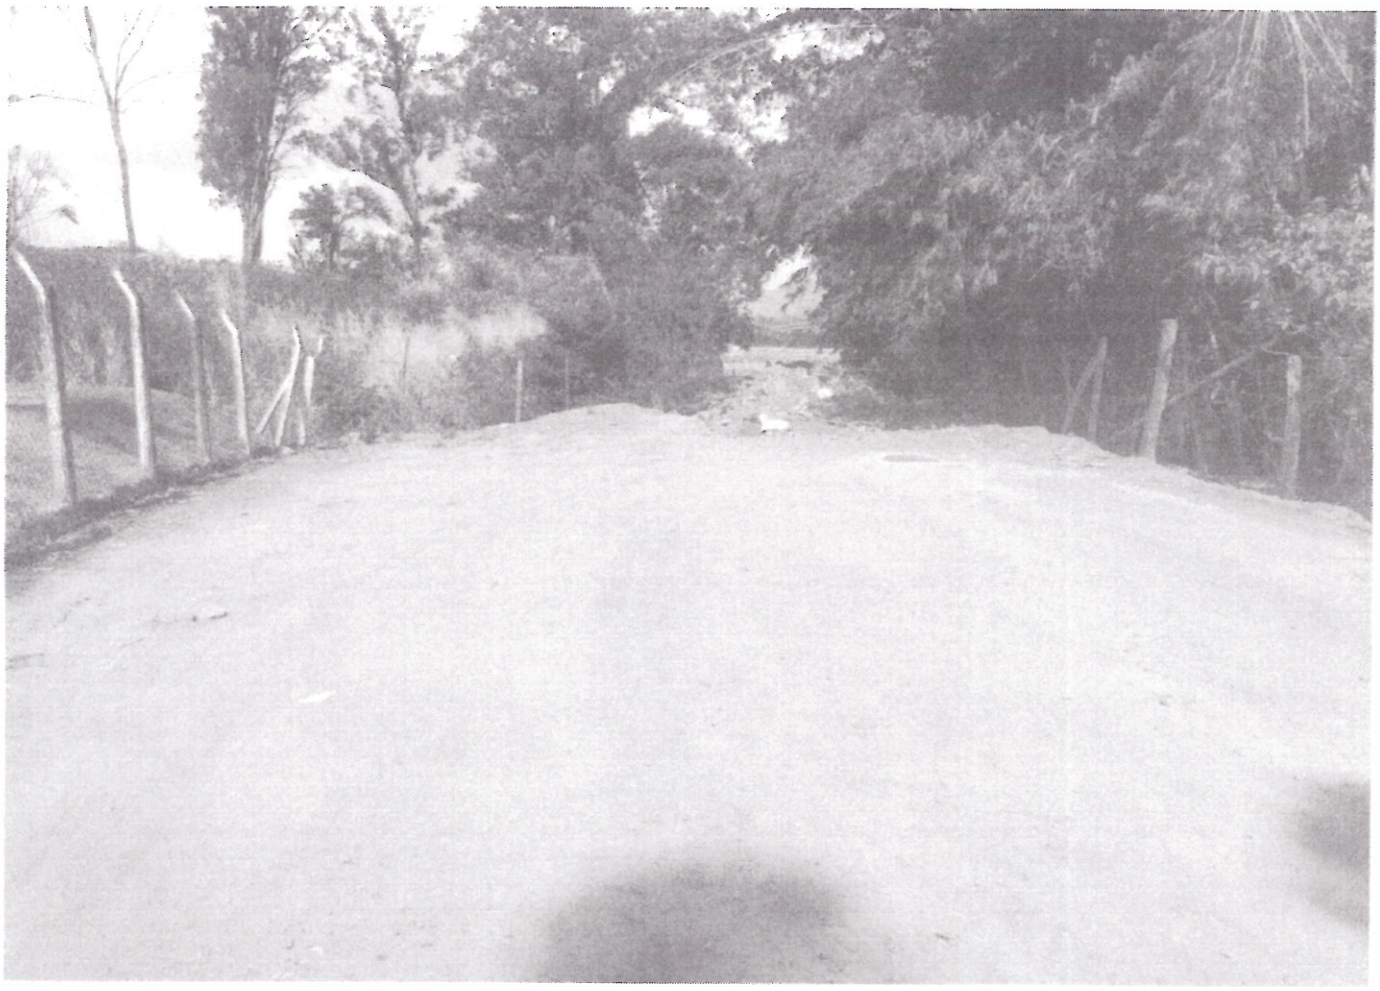
Conforme vistoria in loco no dia 13/08/2021 e fotos em anexo, a travessa da estrada de terra localizada na Avenida Prefeito Antonio Gonçalves , na minha opinião, trata-se de um caminho servidão, muito antigo, e com a construção do loteamento Jardim Rio Negro, não foi deixado espaço para alargamento da mesma. Tendo inclusive, em determinado ponto, imóveis construídos dos dois lados.

Com relação ao esgoto à céu aberto: não foi encontrado. Tendo somente uma residência com um cano de saída d'água do quintal.

Com relação a falta de infraestrutura: informo que os terrenos possuem frente para a Avenida Aracy Martins Trevisan e fundos com a refereida travessa, portanto a rede de esgoto sai para a Avenida. Algumas residências com frente para a Travessa, jogam o esgoto direto no rio.

Com relação a ponte: não corre risco de desabamento, visto que, a estrutura da cabeceira da ponte é muito resistente e bem construída e encontra-se em bom estado de conservação. Não possue nenhuma linha de sustentação quebrada, sendo necessário somente a substituição de aproximadamente vinte pranchas de madeira, serviço este que será realizado, assim que recebermos as pranchas que já estão empenhadas. Para evitarmos qualquer transtorno, a ponte foi interditada, até que seja realizada a substituição das pranchas.
