PREFEITURA MUNICIPAL DE CUBATÃO
ESTADO DE SÃO PAULO

Processo Nº 10868 de 2018

Indicação 911/2018

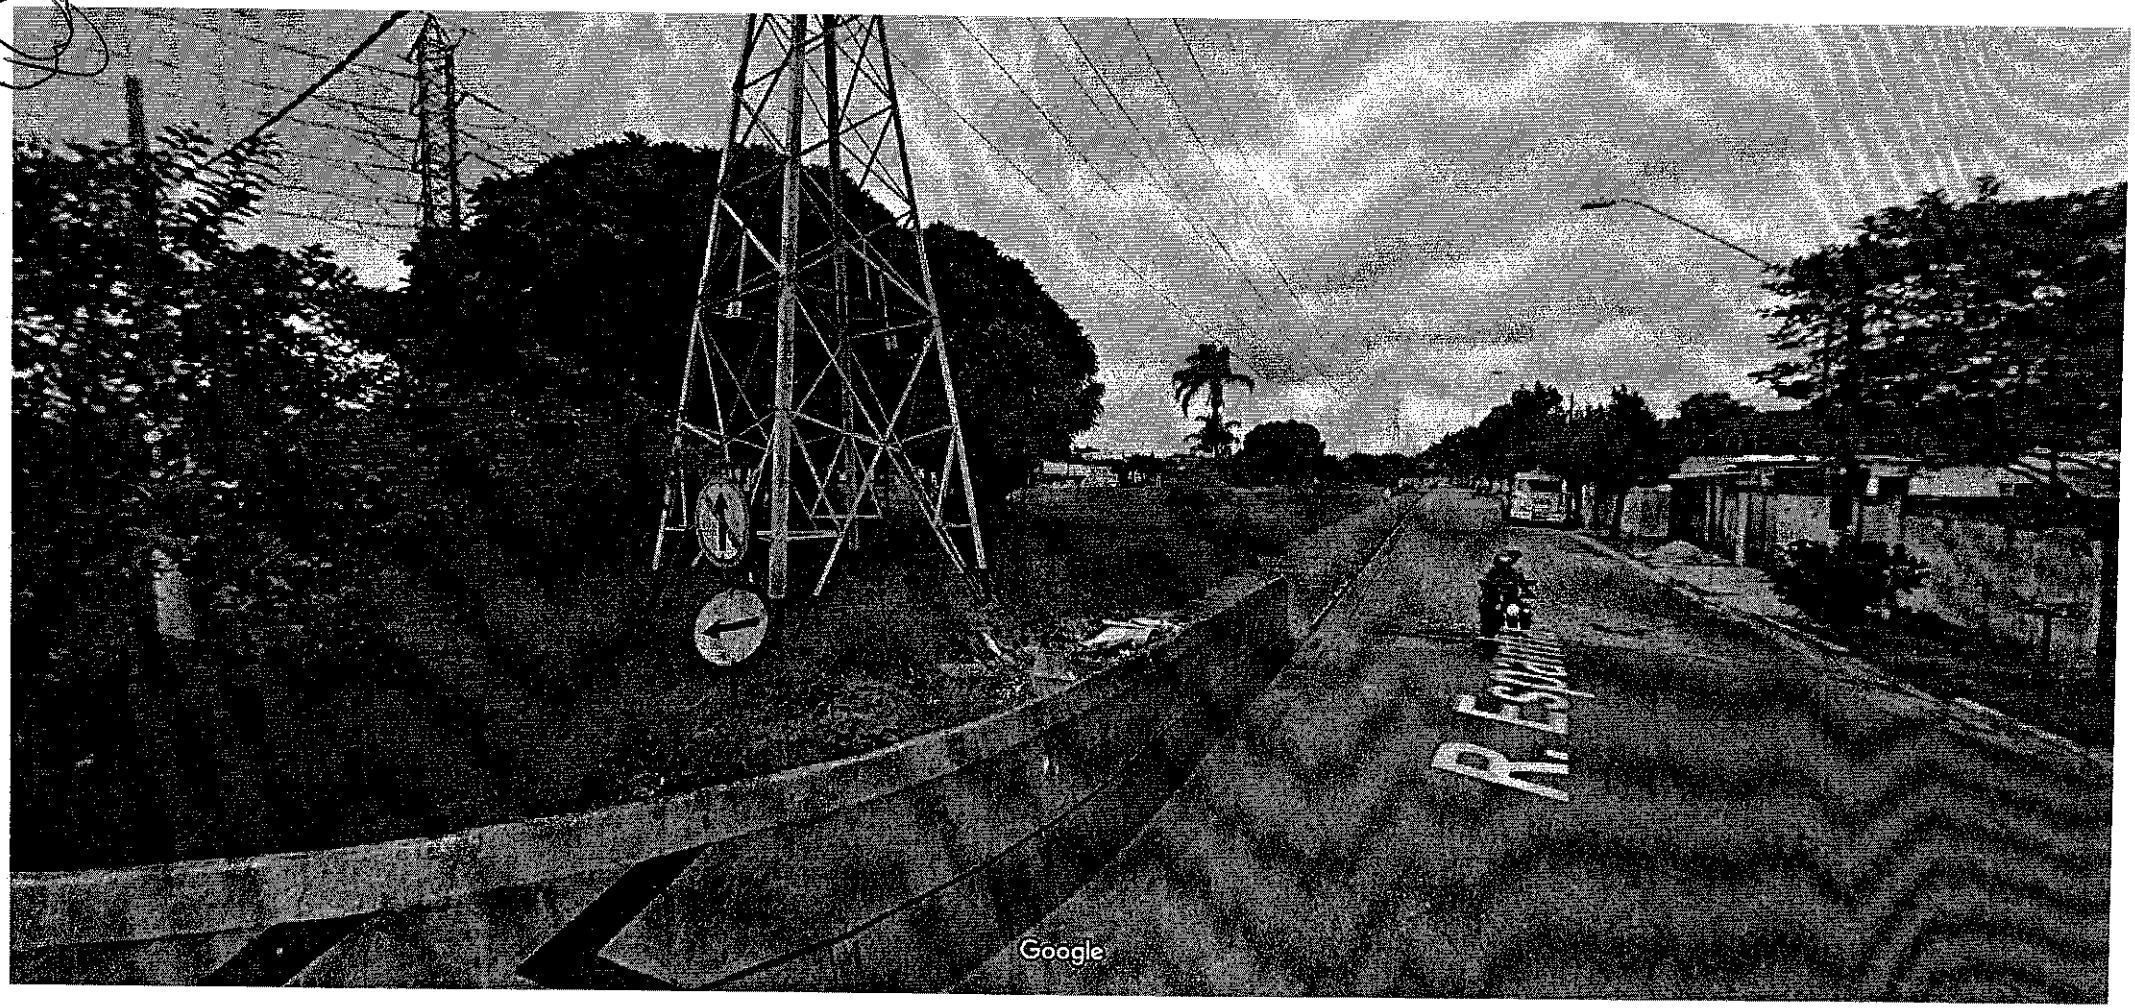
Google Maps 2 R. Espanha

Torre muito proxima da calçada e da esquina da Rua Espanha com Av Joaquim Jorge Peralta

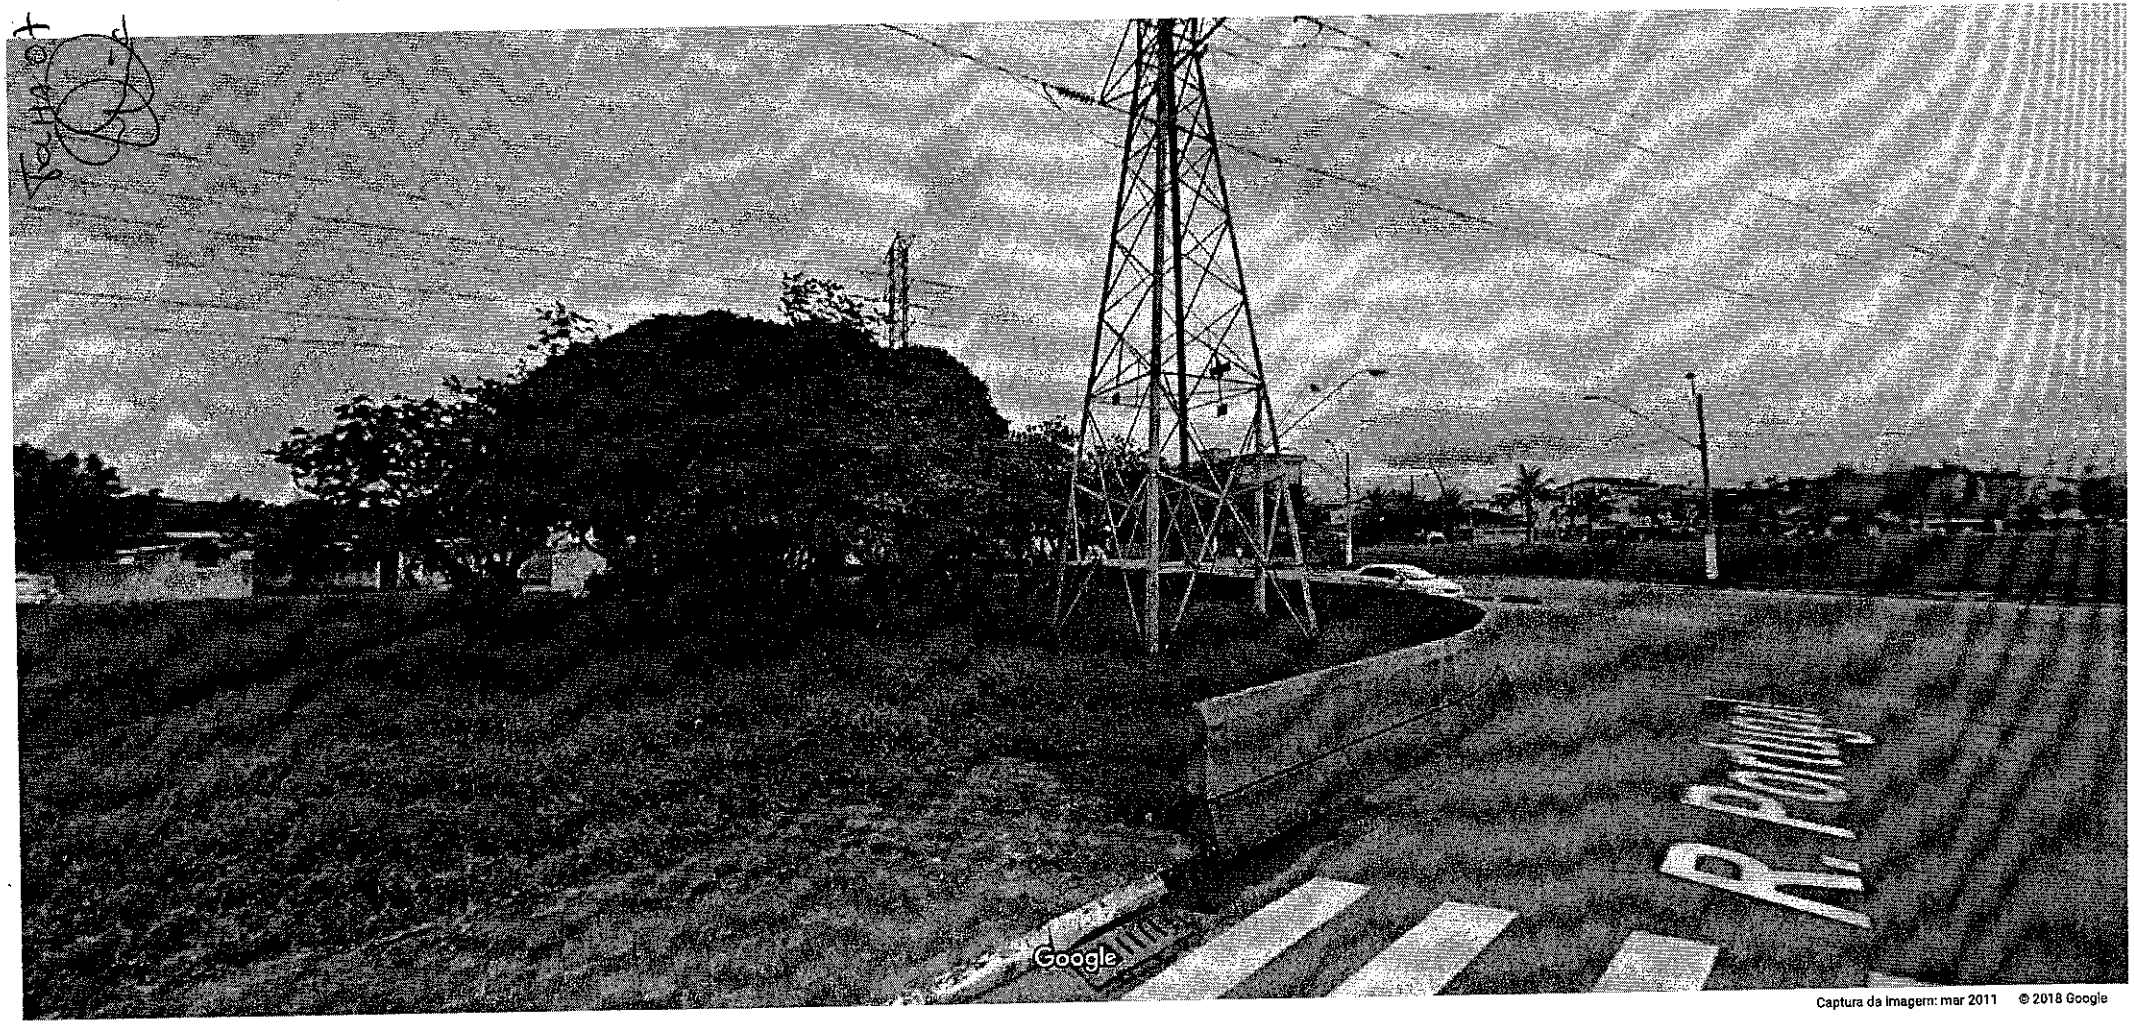
Google Maps **1 R. Portugal**

Torre muito próxima da esquina da Rua Portugal com Av Joaquim Jorge Peralta

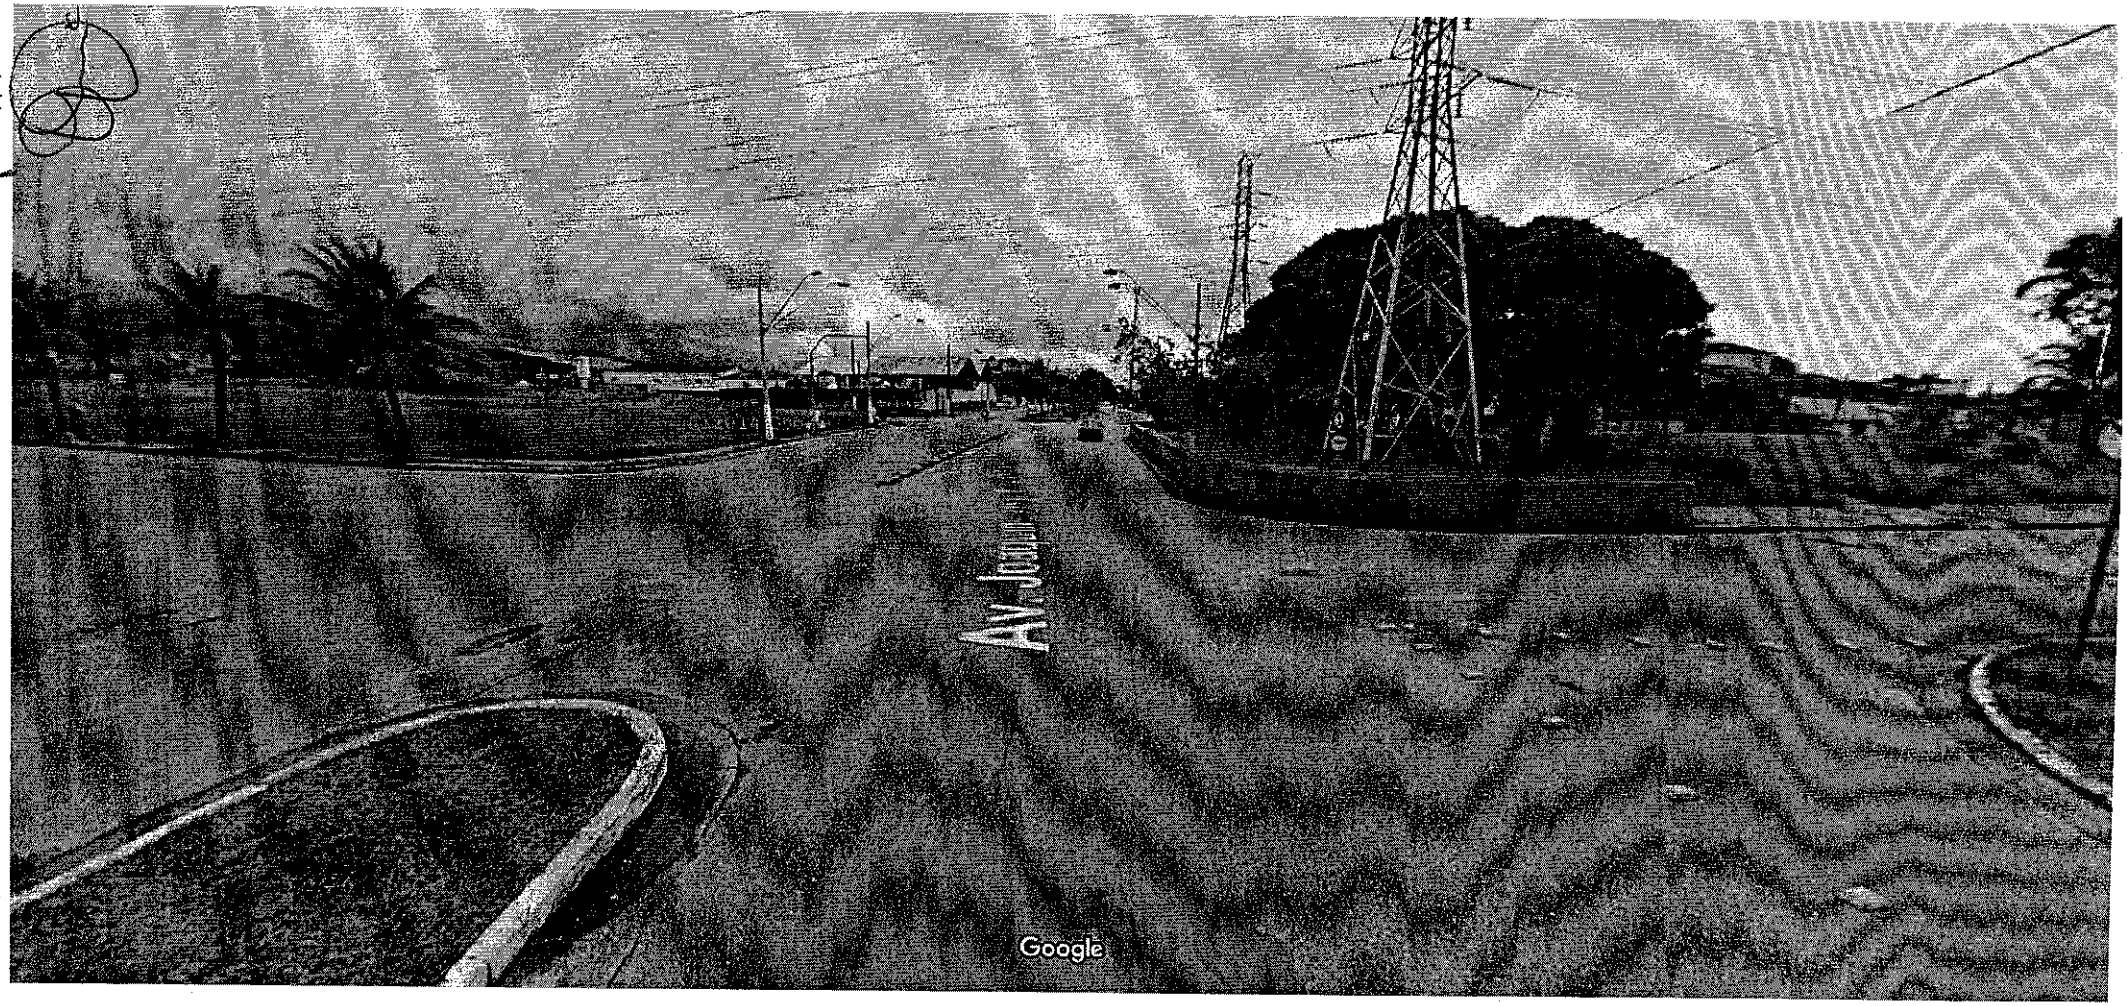
Google Maps 1672 Av. Joaquim Jorge Peralta

Área de domínio da CPFL têm reentrância na Av Joaquim Jorge Peralta

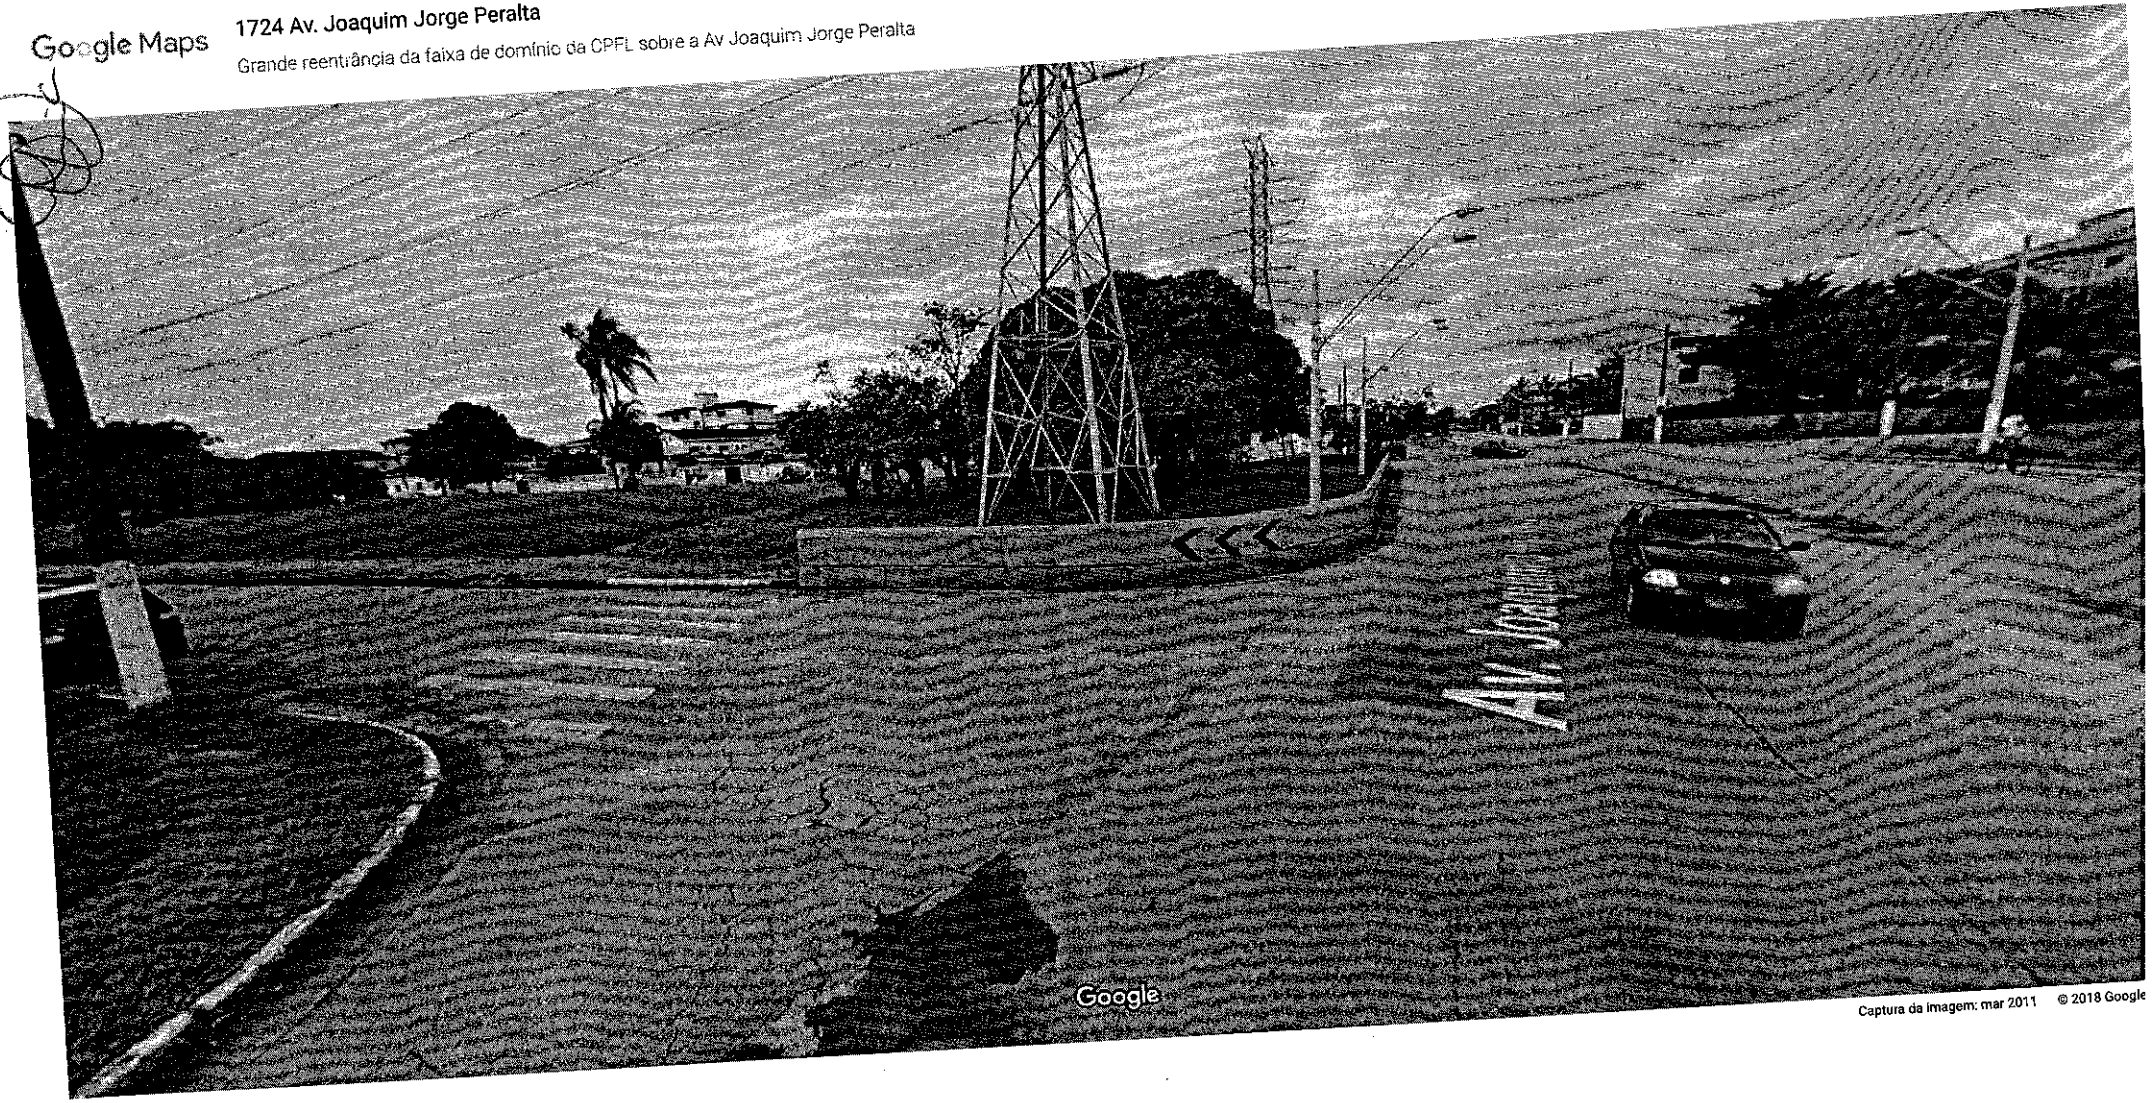
1724 Av. Joaquim Jorge Peralta

Grande reentrância da faixa de domínio da CPFL sobre a Av Joaquim Jorge Peralta

Porém, o padrão de altura do muro, deve ser estudado junto à CPFL, pois o mesmo, representa proteção, tanto para as torres de alta tensão, como para os próprios munícipes. Como mostram as fotos em anexo, as torres são muito próximas das vias e a faixa de domínio da CPFL faz uma reentrância muito grande na Av Joaquim Jorge Peralta, representando um risco muito grande de acidentes automobilísticos.
