OFÍCIO Nº 157/2022/GAB/SMS/PMCL

REF.: Resposta ao Ofício nº 33/2022, de 25/02/2022; Requerimento nº 060/2022, de 10/03/2022 e Indicação nº 194/2022, de 10/03/2022, todos da **Vereadora Damires Rinarlly Oliveira Pinto,** acerca das condições estruturais do CCZ – Centro de Controle de Zoonoses.

MEMORANDO Nº 02/2022/VS/SMS/PMCL

REF.: Reparos urgentes do setor de Zoonoses.
Solicitamos o encaminhamento ao Departamento de Obras e Meio Ambiente.

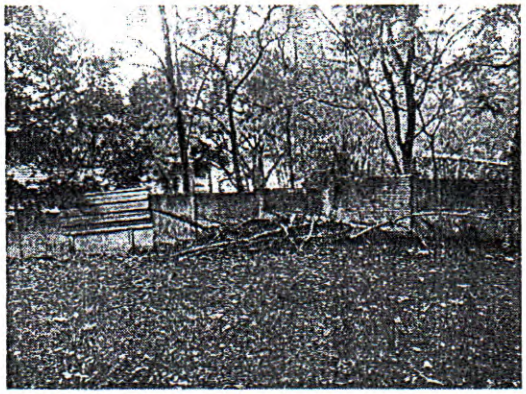
Existe ainda um bambuzal nas imediações do setor, que suas raízes adentraram o muro que fica na divisa com o 31° Batalhão da Polícia Militar, danificando e ainda derrubando parte dele. Em conversa com o Departamento Meio Ambiente a Sra. Paula, nos passou que o mesmo pode ser cortado, contudo deveria ser informado através de ofício solicitando o corte do mesmo.

Muro danificado em divisa com o 31° batalhão. Bambuzal causando transtornos e danificando o muro.

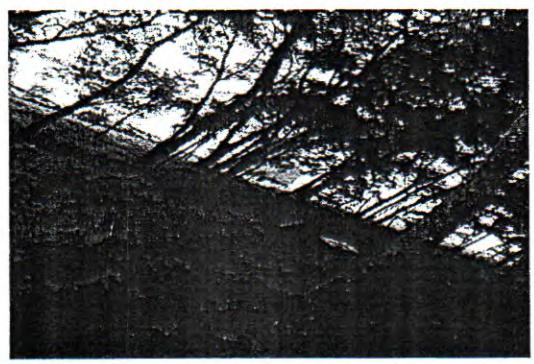
Convívio apresentando mato alto.

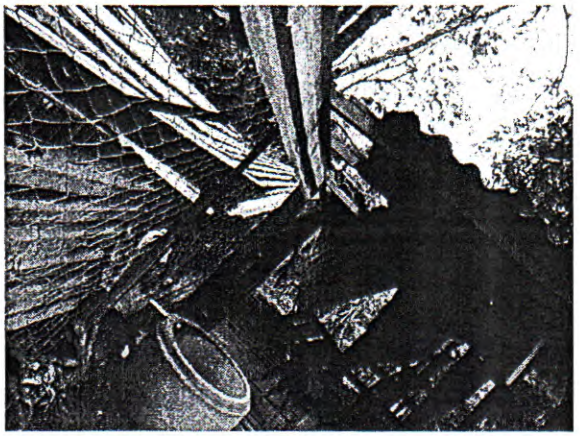
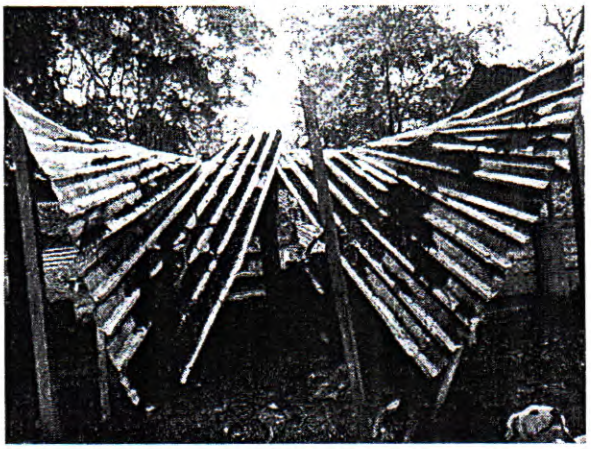
Todos os telhados de proteção para os animais nos recintos denominados Brete, Bananeiras, Márcio/Enéias e Convívio precisam passar por reforma. Pode-se dizer que não há local coberto, pois todos os telhados estão danificados e alguns até mesmo vieram ao chão com os ventos e chuvas fortes. No Bananeiras foi necessário que nós mesmos fizéssemos uma coberta pois não havia lugar de colocar alimento para os animais, pois se colocava molhava e ocasionava perda da ração. Esse tipo de situação não pode existir em um setor que responde a situação de maus tratos em animais. Para que possamos cobrar por tais situações referentes a maus tratos das inúmeras demandas que o setor responde, precisamos ter o exemplo dentro do local em que trabalhamos, o que infelizmente não temos tal exemplo devido a falta de reformas a mais de um ano, mesmo com diversas solicitações já realizadas por documentos. Essas situações causam estresse nos animais o que vem ocasionando diversas brigas e consequentemente óbitos dos animais que ali residem.

Brete, Bananeiras, Márcio/ Enéias, todos os recintos com as cobertas totalmente danificadas devido as chuvas.

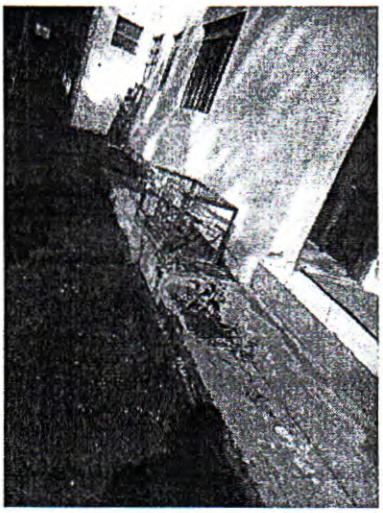
Outra situação que pede urgência para que seja resolvido o problema é quanto à rede de esgoto do setor. Há um local, que foi construído posteriormente, que fica na sede da Zoonoses, porém nele não há encanamento para limpar e lavar o local. Os dejetos dos animais escorrem por toda lateral da sede causando infestação de

Estacionamento e frente da sede. Esgoto escorrendo na lateral da sede e mato crescido na entrada e estacionamento.

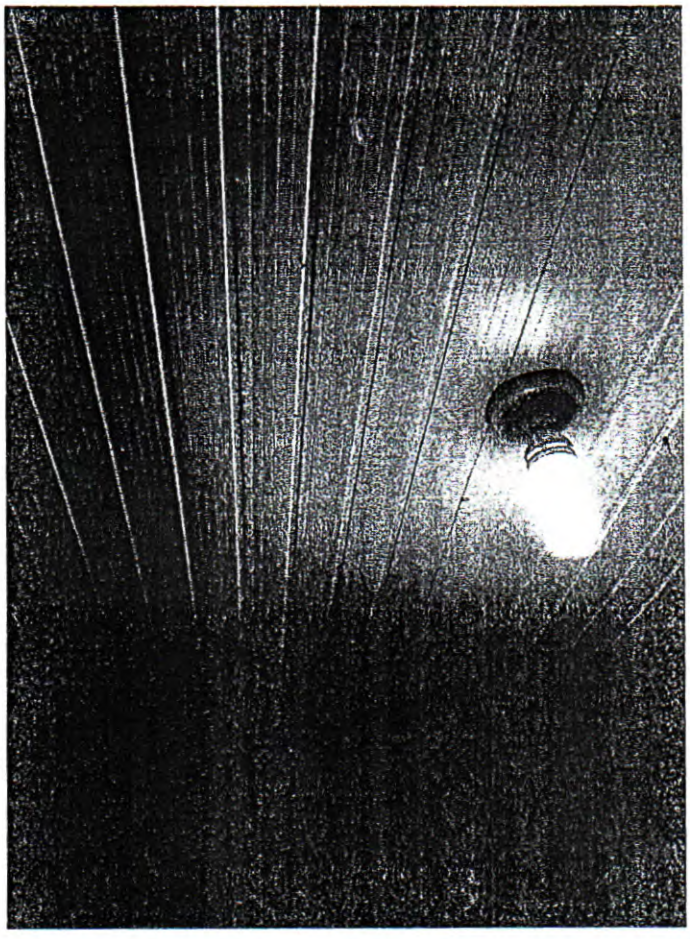
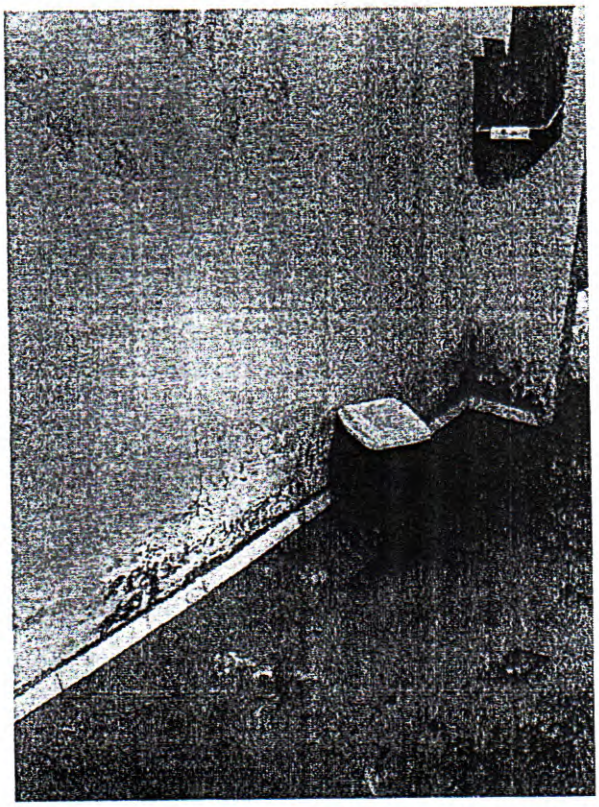
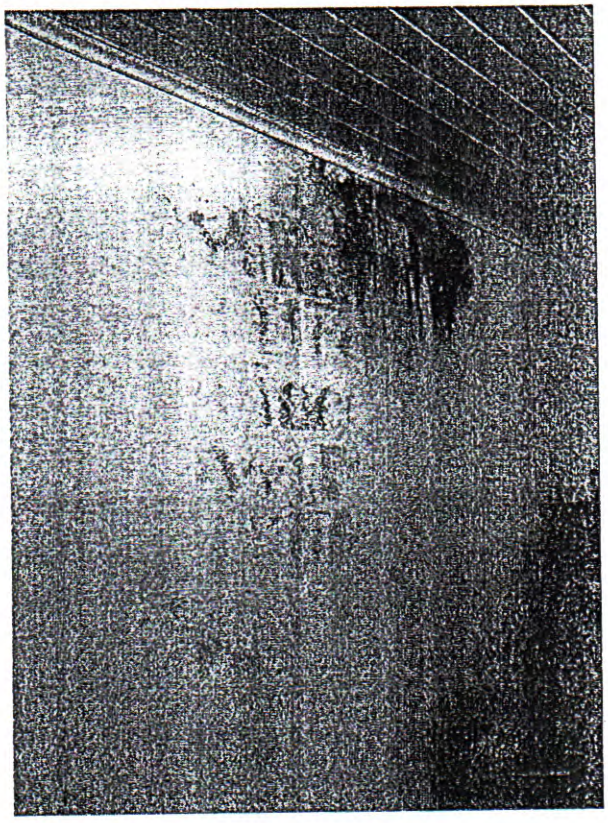
Fotos sala de atendimento CCA

Outro reparo urgente se refere ao Centro de Castração Animal, inaugurado em 2019. O setor de Obras foi acionado em dezembro de 2019, para verificar vazamento do telhado em tempos de chuvas onde vários cômodos estão com forro abaulados acumulando água das chuvas, correndo risco de curto circuito e desabamento do forro do teto sobre os colaboradores. Funcionários do setor de obras estiveram no local, constataram o problema, mas nenhuma medida foi tomada para soluciona-lo. Seguem fotos da sala de atendimento, com paredes escorrendo água, mofadas pelo acumulo de água, teto gotejando nos pacientes em atendimento e nas cirurgias, inclusive no local onde se encontra a fiação no teto. Tendo em vista o perigo iminente de curto circuito, precisaremos interromper este atendimento à população até que o problema seja solucionado.

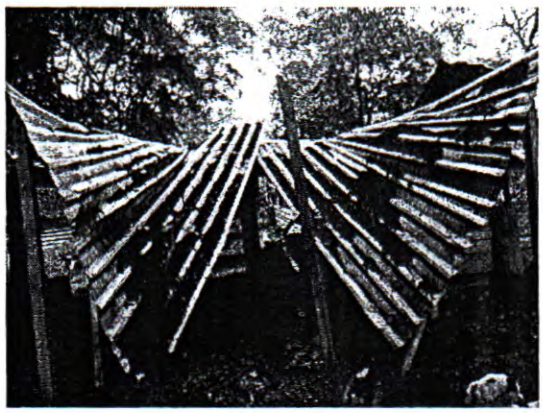
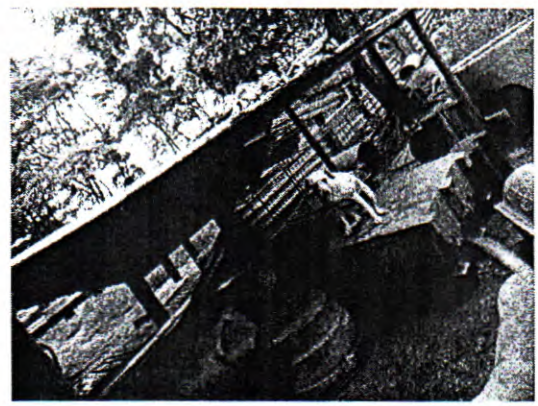
Brete, Bananeiras, Márcio/ Enéias, todos os recintos com as coberturas totalmente danificadas devido as chuvas.

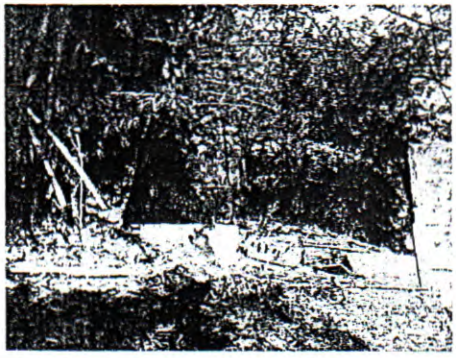
MURO QUE CONFRONTA COM O 31° BATALHÃO DA POLÍCIA MILITAR.

Inicialmente requisita-se uma inspeção nos muros das imediações, pois ao realizar as rondas de rotina foram observados vários pontos em que há necessidade de uma reforma imediata, devido ao risco iminente de alguns segmentos do muro caírem sobre animais e/ou funcionários que trabalham no setor. A falta desses muros ocasiona a fuga dos animais, causando vários transtornos aos vizinhos e munícipes e ainda dificultando o trabalho, em casos mais específicos, como o vazio sanitário que vez ou outra se faz necessário realizar, mas que devido o muro estar "aberto" impossibilita os serviços. Há um local que divisa com o 31º Batalhão da Polícia Militar onde as placas de muro caíram e parte do muro que ainda está de pé foi danificado e pede reparos. Os colaboradores colocaram uma tela provisória para tentar conter os animais e não ocasionar fugas temporariamente ou até a visita do departamento responsável pelos reparos de obras, perante a outra solicitação já realizada na gestão passada, porém o problema não foi solucionado e outra parte do muro veio abaixo.

Muro que divisa com o 31° Batalhão da PM. Parte desse muro caiu, e há uma parte que também requer reparos.

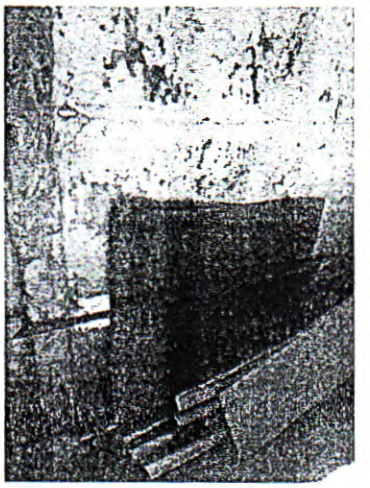
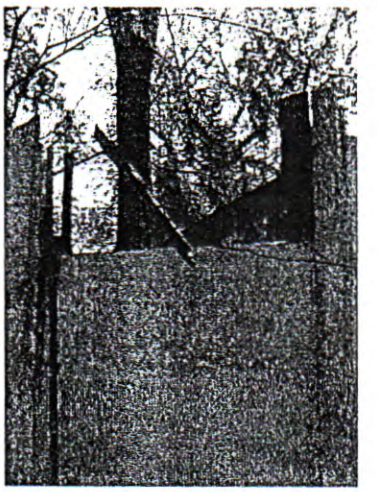
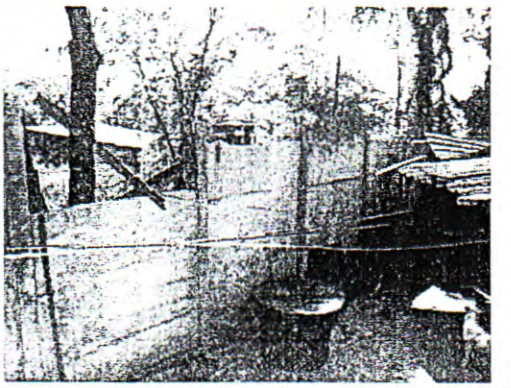
EXTERNA

Parte do muro onde é denominado Externa que causa transtornos aos munícipes devido a fuga dos cães que ali ficam. Também divisa com o 31° Batalhão da PM.

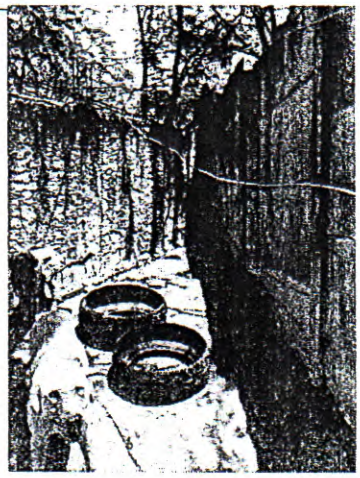
Outro reparo urgente se refere à mudança do local de proteção dos animais da chuva e do sol no local que denominamos Externa. Neste local observa-se que as fezes e urina dos animais escorrem para debaixo dos paletes o que ocasiona acúmulo de dejetos dificultando o trabalho de limpeza e ainda, a proliferação de moscas vetores de várias doenças. Solicitamos também averiguar o estado das telas e grades dos canis bem como os portões de cada ambiente e se necessário realizar reparos, pois estes vem ocasionando fugas frequentes dos animais alojados nas

Parte coberta da Externa precisando de reparos e/ou que seja mudado de local para que não cause acúmulo de dejetos debaixo dos paletes onde os cães se protegem do sol e da chuva.

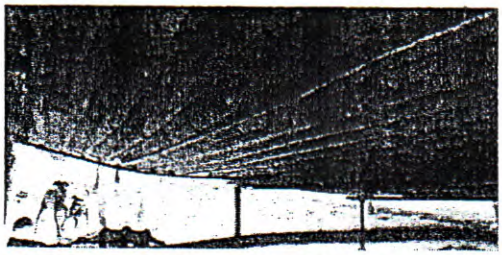
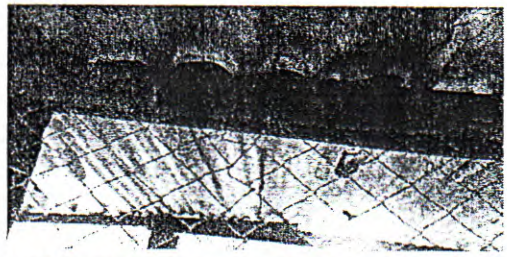
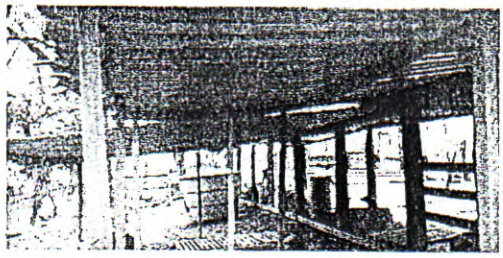
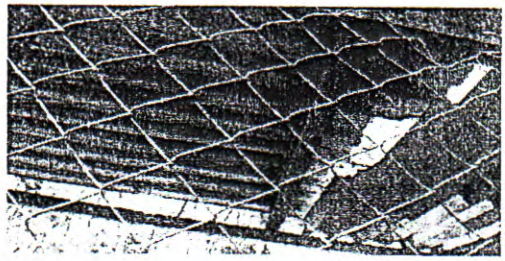
MÁRCIO/ENÉIAS, BANANEIRAS, BRETE, CONVÍVIO.

Imagens mostram a situação dos locais onde os cães ficam para se proteger do sol e da chuva. Necessidade de reforma. A madeira de sustentação das telhas também precisam ser trocadas. Devido as telhas não estarem em boas condições essa madeira acaba pegando umidade e apodrecendo.

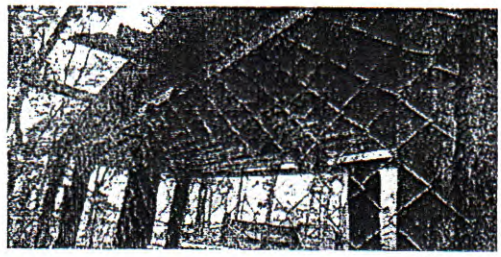
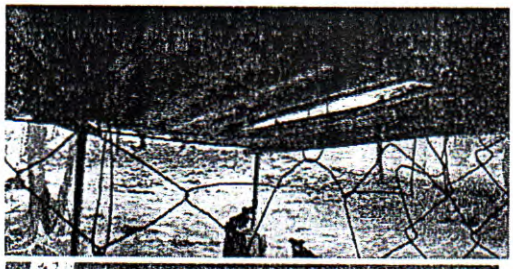
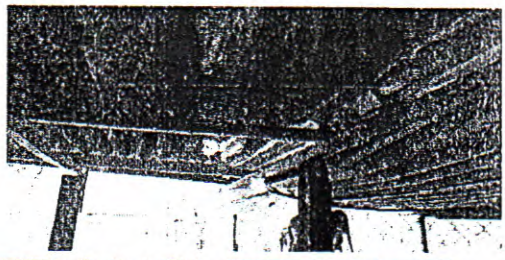
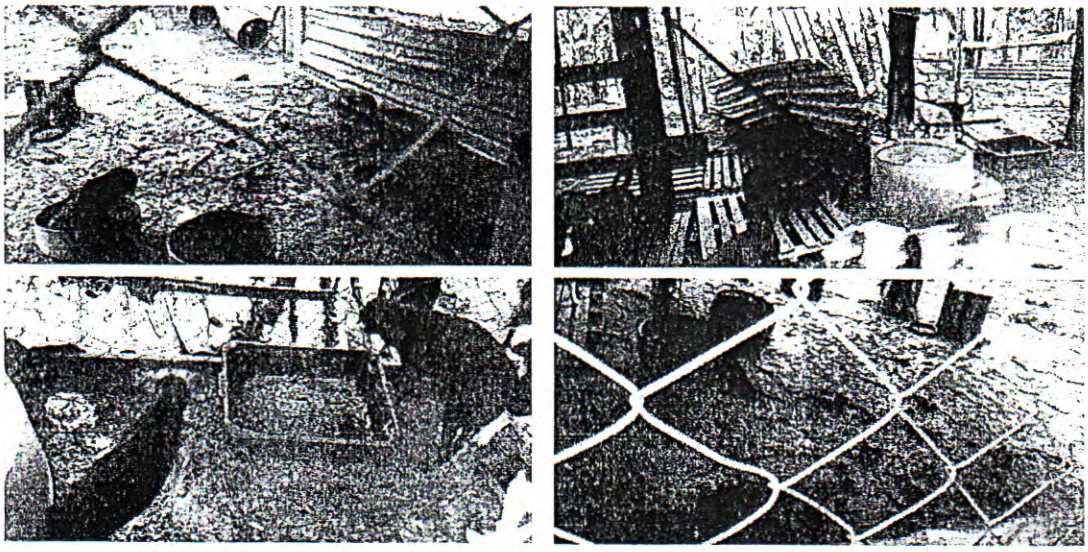
Outra situação demonstrada nas imagens a seguir é no período das chuvas, devido às más condições das telhas que protegem os cães, ocasiona a perda de ração, e os animais acabam ficando em meio a lama e ao tempo, e sem ração. As telhas não são fixadas corretamente e com ventos fortes a madeira de sustentação e as telhas acabam se deslocando.

Nessas últimas imagens pode-se observar o local onde é colocado a ração para alimentar os animais repleto de água, perdendo toda a ração que ainda havia no local. Lembrando que a quantidade de ração colocada é o suficiente para alimentar nossos animais, nunca colocamos ração para que tenhamos perdas, porém, com o período de chuva não temos esse controle devido as áreas cobertas estarem bastante danificados. Tudo é feito com materiais de doações, então essas telhas geralmente já chegam para nós danificadas, mas sendo bem assentadas elas cobrem bem os locais que se fazem necessários.

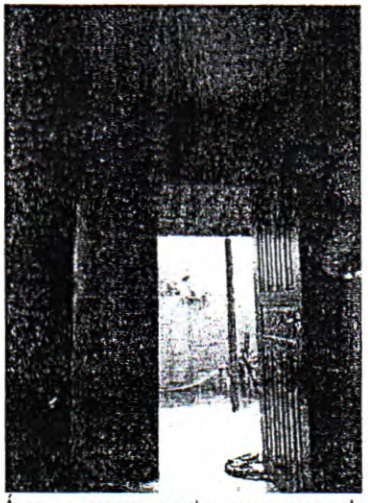
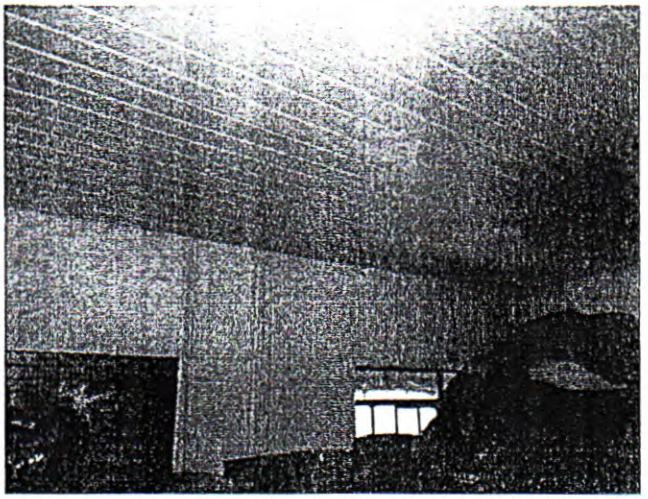
No período das chuvas algo bastante preocupante é a questão de goteiras na sede do CCZ o que está causando umidade nas paredes e ainda, na sala onde é armazenada a ração. Essa já foi remanejada para o melhor local, devido a grande quantidade de estoque, o que gera grande preocupação para nós, em caso de perda da ração dos animais. E ainda, no local denominado Ambulatório, onde ficam os animais em tratamento e em recuperação, o que pode agravar o estado da saúde em que eles se encontram havendo necessidade de mais gastos com medicamentos.

Água escorrendo nas paredes o que pode ocasionar umidade e possível abalo da construção. É possível observar essa água da chuva escorrendo pela parede da sala onde fazemos o estoque da ração o que pode ocasionar perda desse estoque. Em caso da umidade gerar fungos no ambiente e inclusive na ração o que a torna inviável para o consumo dos cães podendo ocasionar doenças nos mesmos.

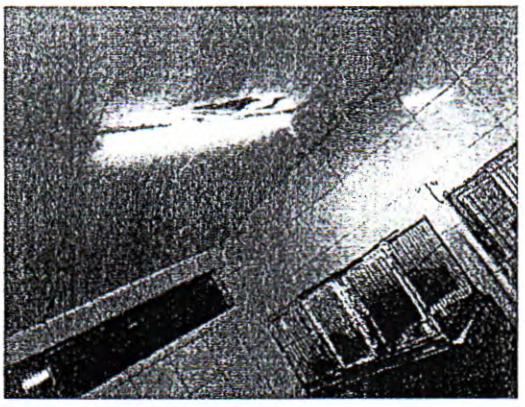
Nessa imagem podemos observar a água escorrendo pela luminária e caindo no Ambulatório o que também dificulta os trabalhos do setor.

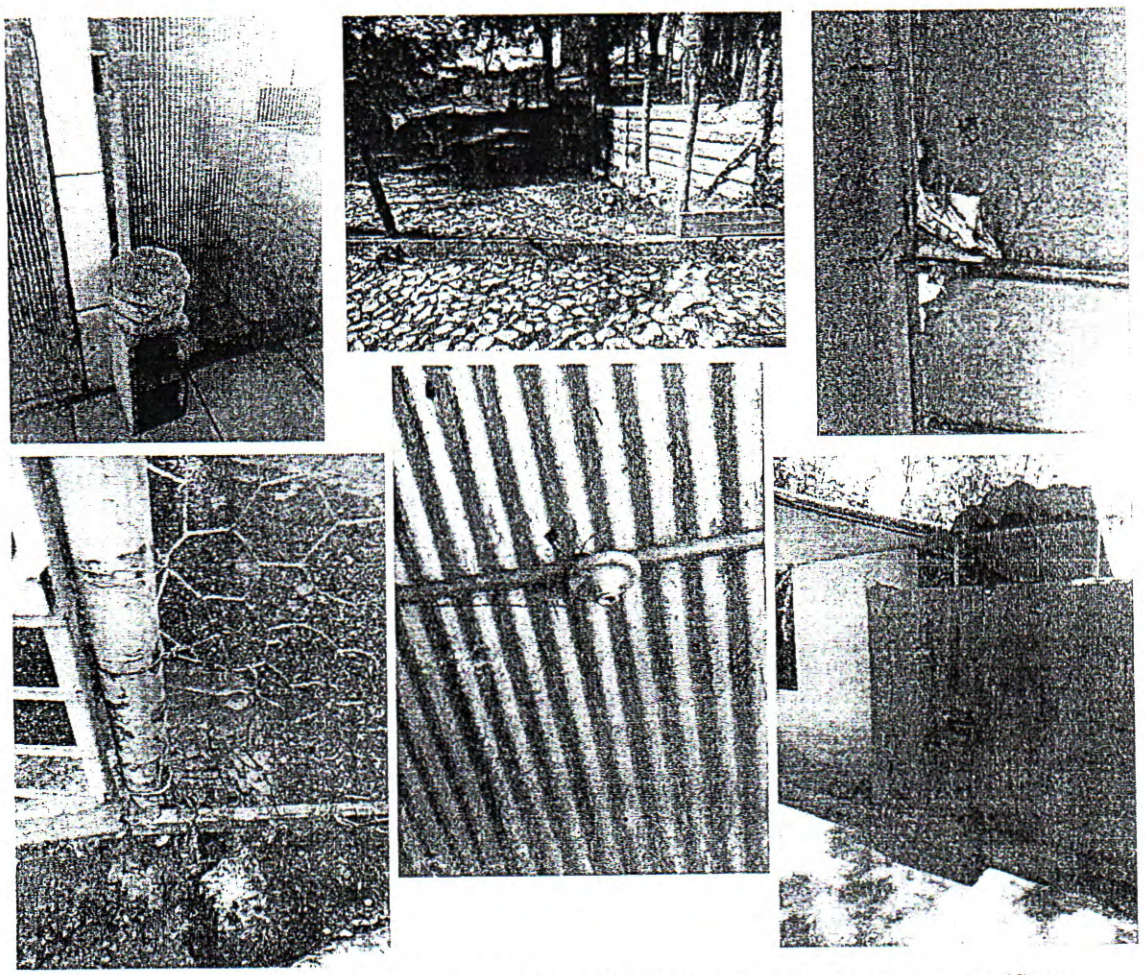
OUTROS PROBLEMAS RELACIONADOS ÀS OBRAS NAS DEPENDÊNCIAS DO SETOR.

Reforma das baias no local denominado Maternidade, a instalação de luz, verificar se há necessidade de alteração na rede, pois o mesmo apresenta defeitos o que pode ocasionar algum curto nas instalações. Reforma das telas de contenção do ambiente inclusive nas portas de cada local das imediações para impedir a fuga dos animais e não causar transtornos aos munícipes.

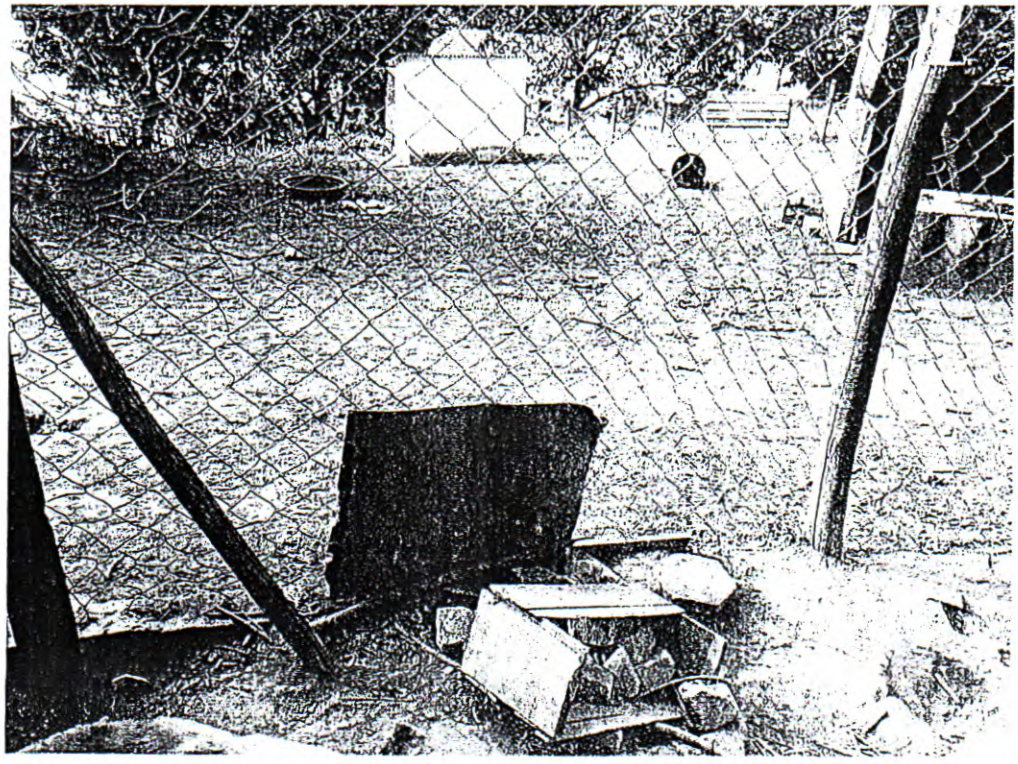
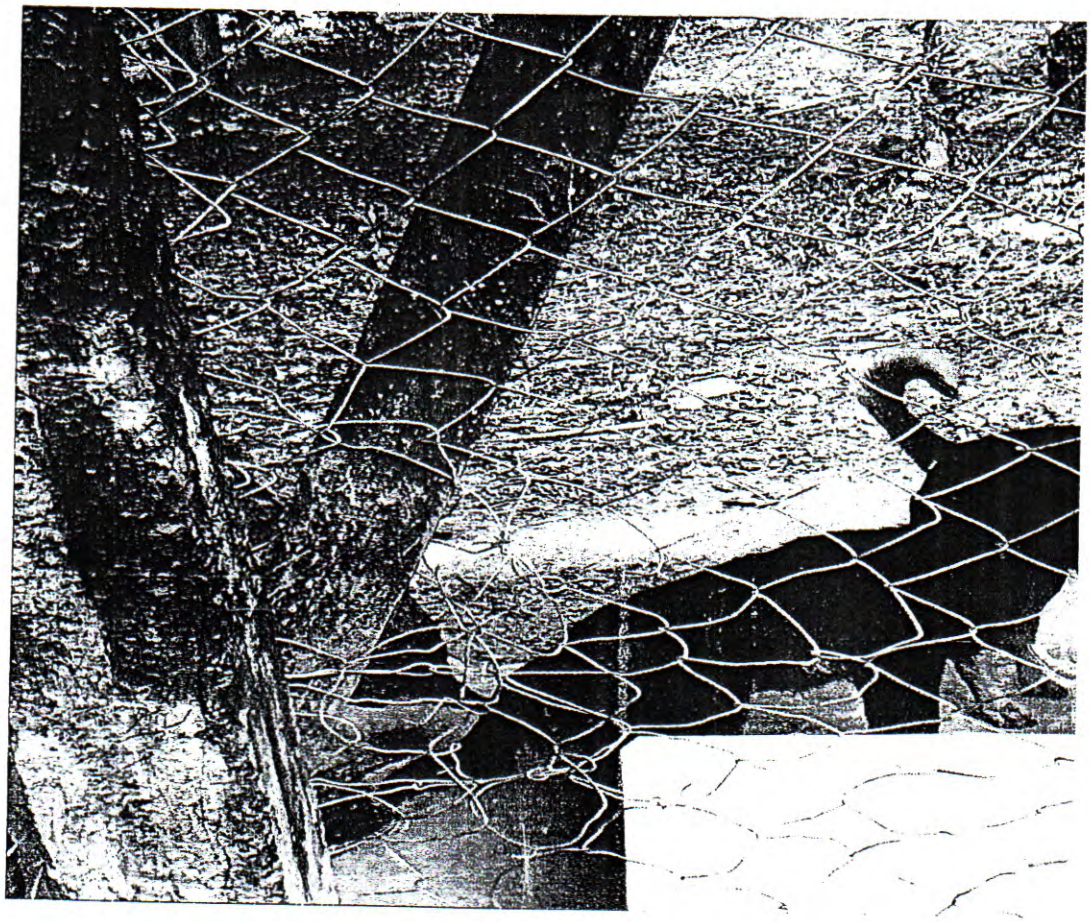
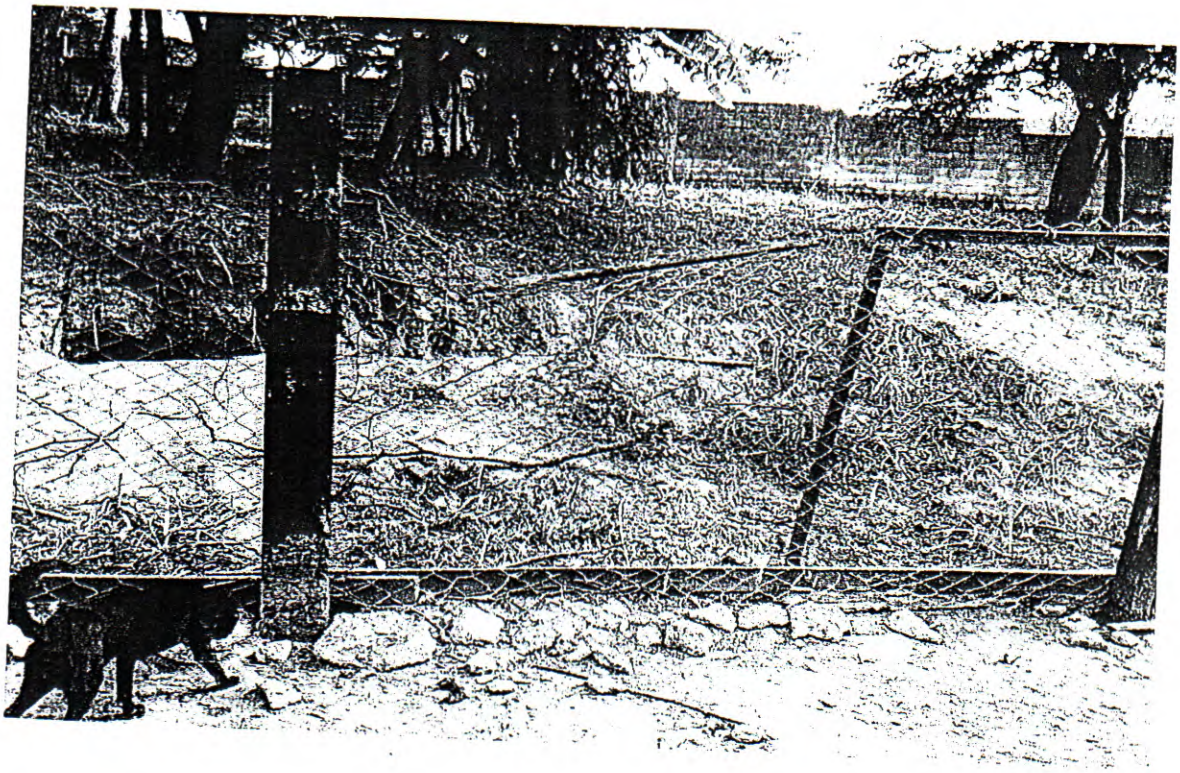
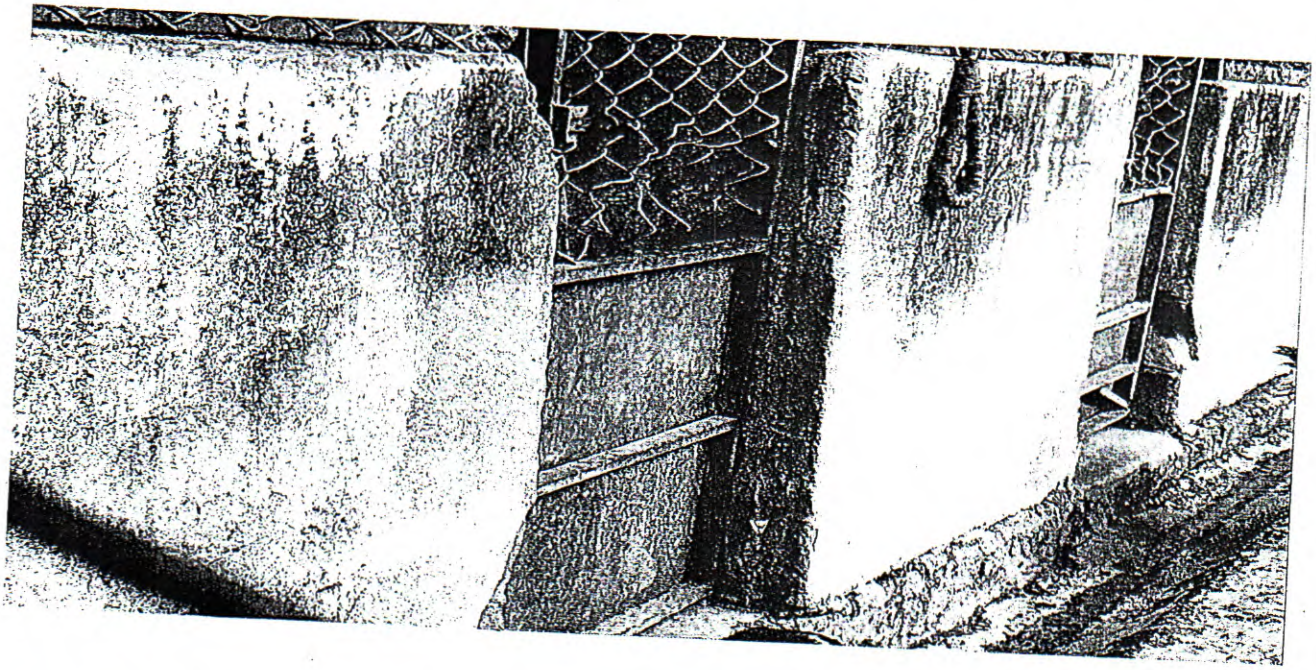
Outro reparo urgente se refere ao conserto das telas e grades dos canis, pois estão em péssimo estado, o que vem ocasionando fugas frequentes dos animais que se alojam nas imediações do CCZ causando transtornos aos munícipes que buscam este serviço.

Outra medida importante seria a construção de uma estrutura de colunas em que se pudesse instalar uma estrutura metálica acompanhada de telhas galvanizadas que o setor recebeu em doação.

Diante de tudo o que se narrou solicita-se tal vistoria a fim de se avaliar quais serão as medidas necessárias para sanar tais problemas.
