Ofício nº 409/2022/GAB – SEMARH

Processo: 2022037856
Interessado: CÂMARA MUNICIPAL DE LUZIÂNIA
CNPJ: 25.053.869/0001-25
Assunto: Denúncia

Parecer Técnico

RELATÓRIO FOTOGRÁFICO

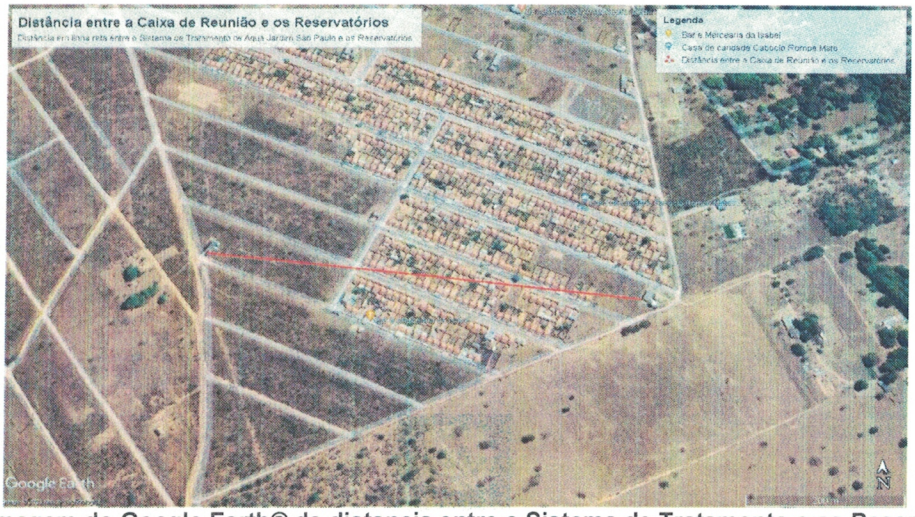
Foto 1: Imagem do Google Earth® da distancia entre o Sistema de Tratamento e os Reservatórios
