OFÍCIO Nº 427/2023/SEGOV/GABPREF

**Assunto: Resposta ao Requerimento nº 389/2023**

**ASSUNTO: Resposta ao requerimento 389/2023**

# RELATÓRIO DA MANTA ASFÁLTICA NO EMPREENDIMENTO BELVEDERE

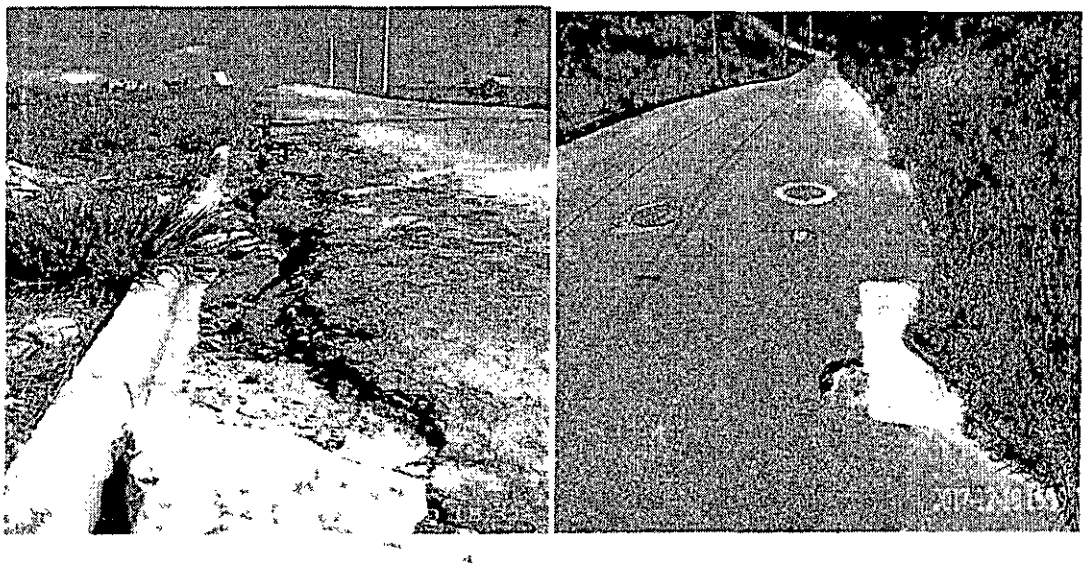
No ano de 2017 a instauração do Belvedere I já estava concluída porem a infraestrutura já apresentava patologias. Na manta asfáltica havia presença de buracos trincas e desgaste, além da rede de drenagem apresentar entupimentos e falta de manutenção. O solo base se mostrava estar com alto processos erosivos evidenciado pelo surgimento de sulcos, ocasionadas pela falta de drenagem no loteamento.

**FOTO 02:** SOLO ERODIDO

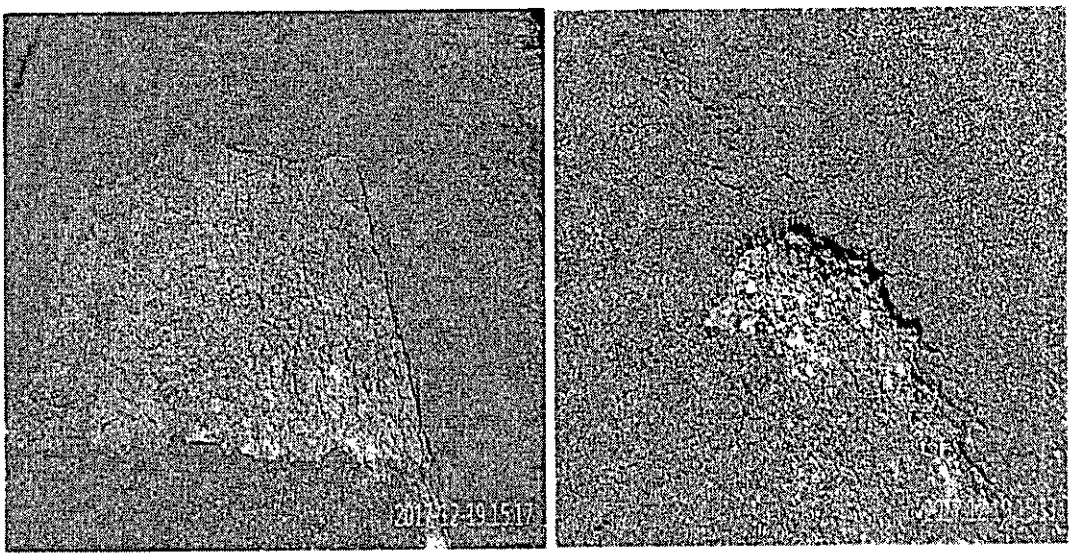
**FOTO 03:** BURACOS NAS EXTREMIDADES DAS VIAS

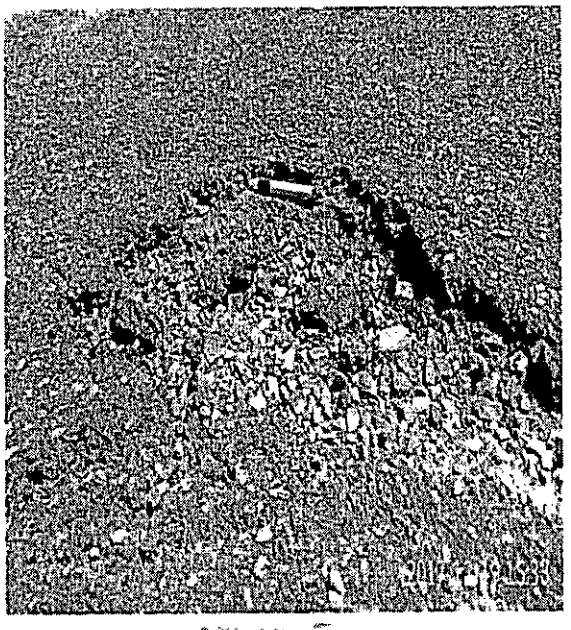
**FOTOS 04: DESGASTES, TRINCAS E BURACOS**

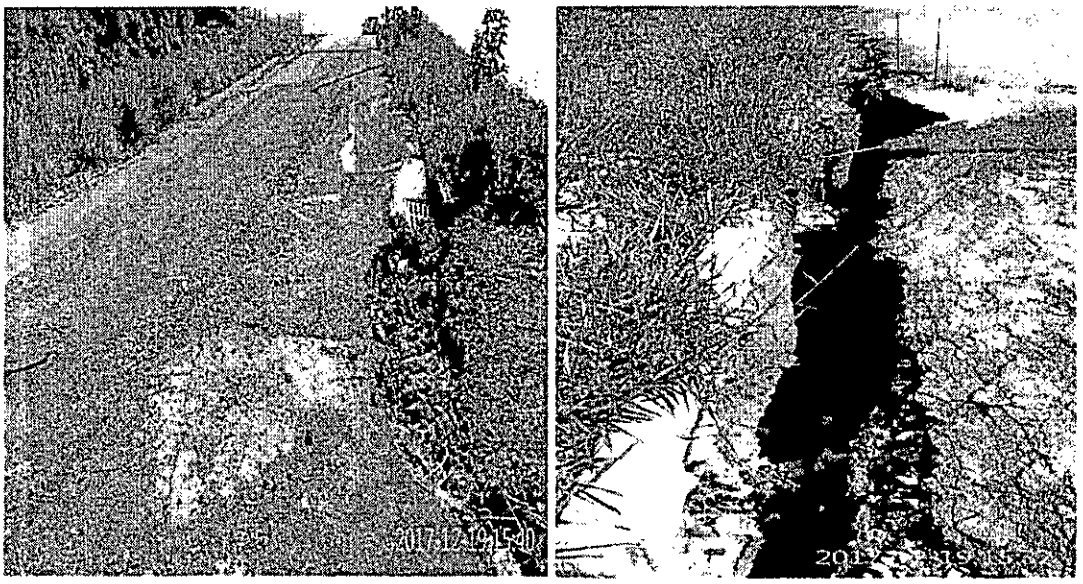
**FOTOS 05:** REDE DE DRENAGEM DESGASTADA

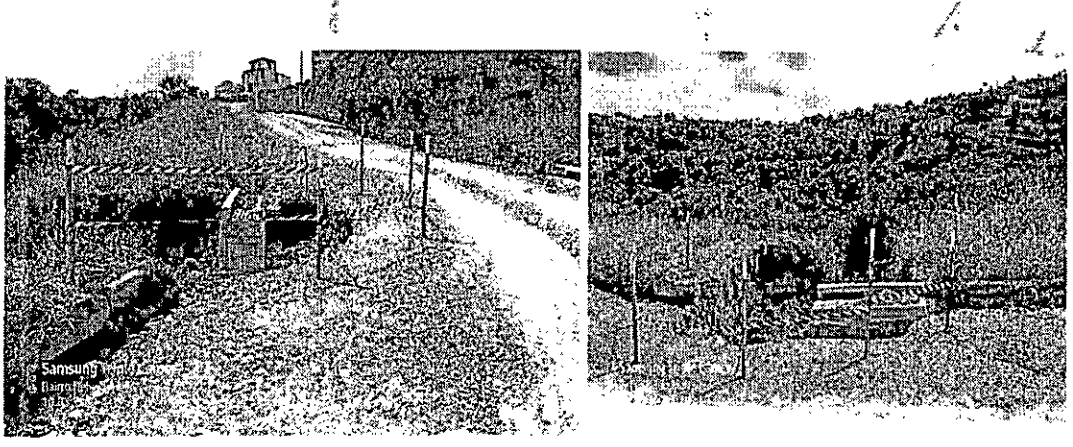
Em 2020 o empreendimento apresentava alto desgaste da fina manta asfáltica presente nas vias e um problema persistente de drenagem fluvial.

**FOTOS 06:** REDE DE DRENAGEM

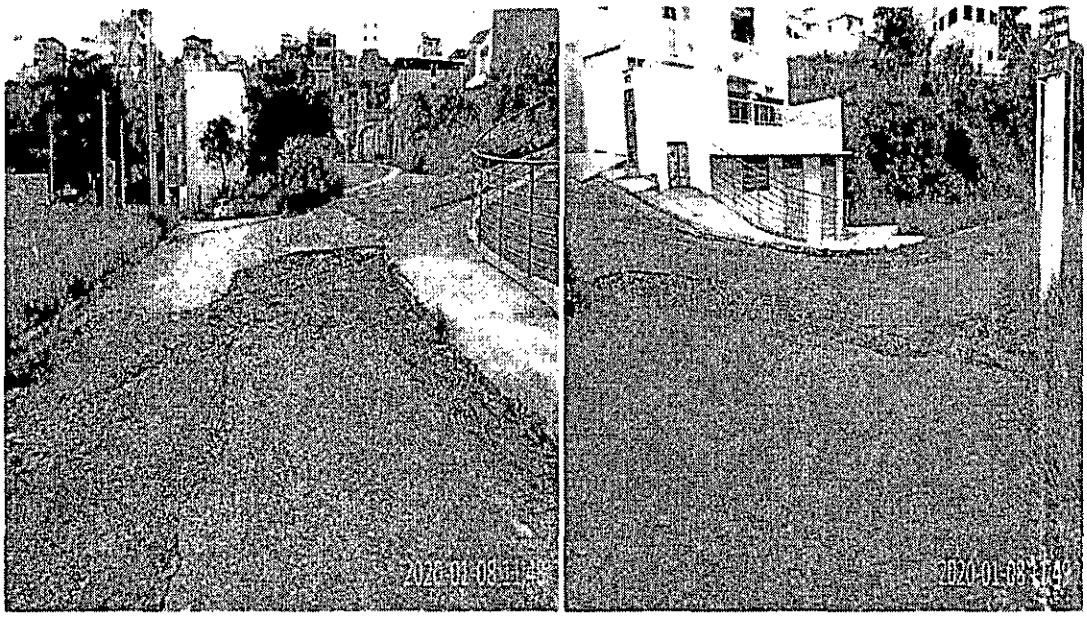
**FOTOS 08:** BURACOS E DESGASTE

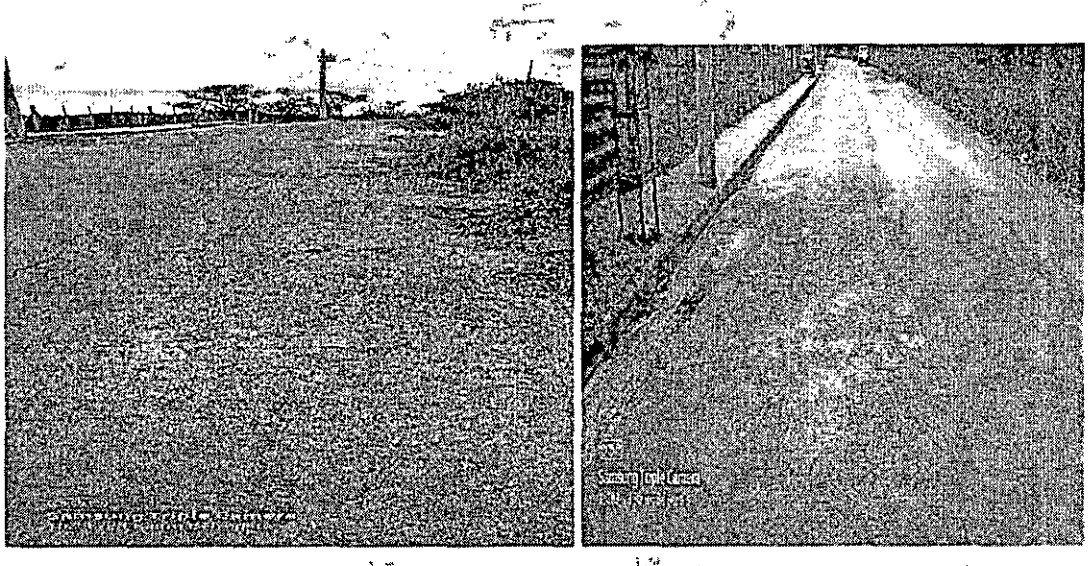
A Avenida Rosa Dutra em sua totalidade apresenta diversas patologias na manta asfáltica, entre elas trincas interligadas do tipo "jacaré", desgastes e trincas isoladas transversais e longitudinais. À patologia também se estende lateralmente ate as sarjetas onde a mesma apresenta os mesmos defeitos citados acima. Os problemas se tornam severos em alguns trechos chegando ate mesmo expor o calçamento existente antigo.

**FOTO 11**: Trincas Interligadas

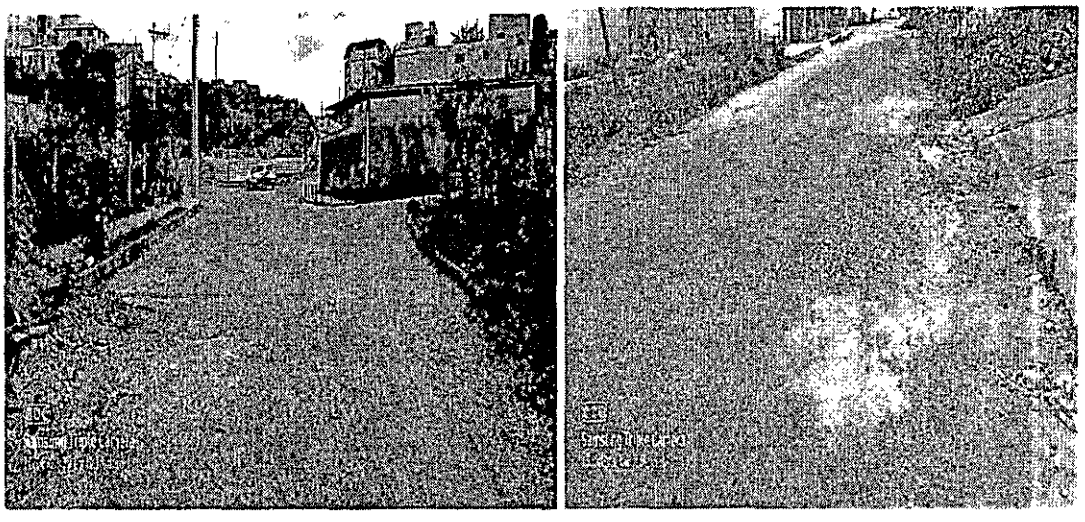
**FOTOS 12**: DEGASTE

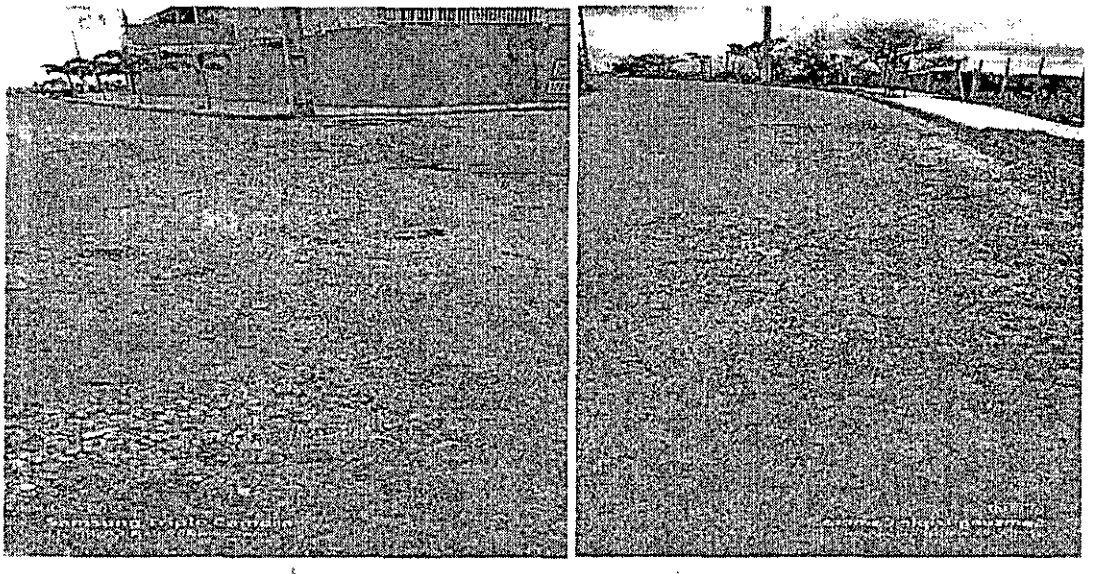
**FOTOS 14:** EXPOSIÇÃO DA CAMADA DE CALÇAMENTO

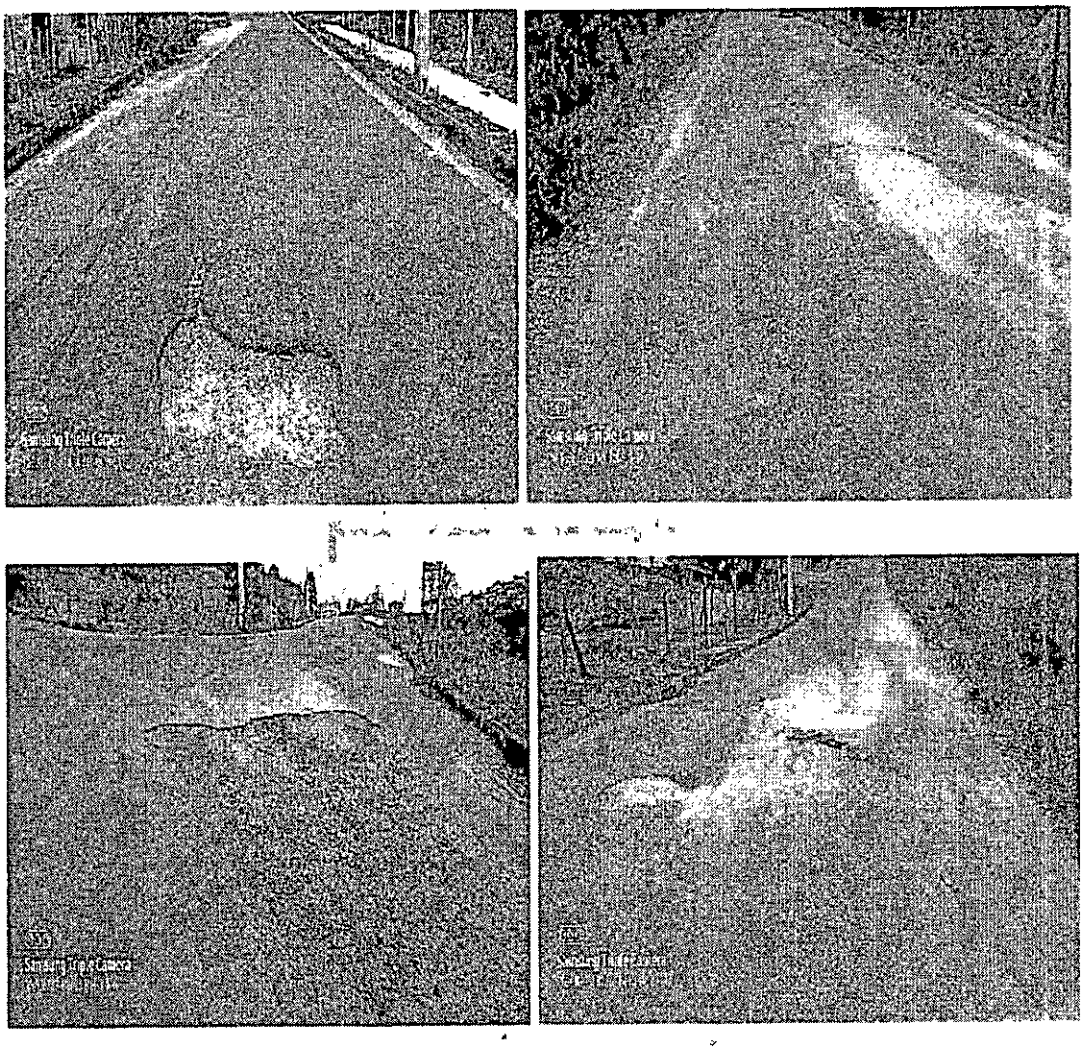
A Rua Radialista Toninho Ribeiro do empreendimento a predominância e de buracos, degasta mento da manta asfáltica.

**FOTOS 15:** BURACOS NA VIA

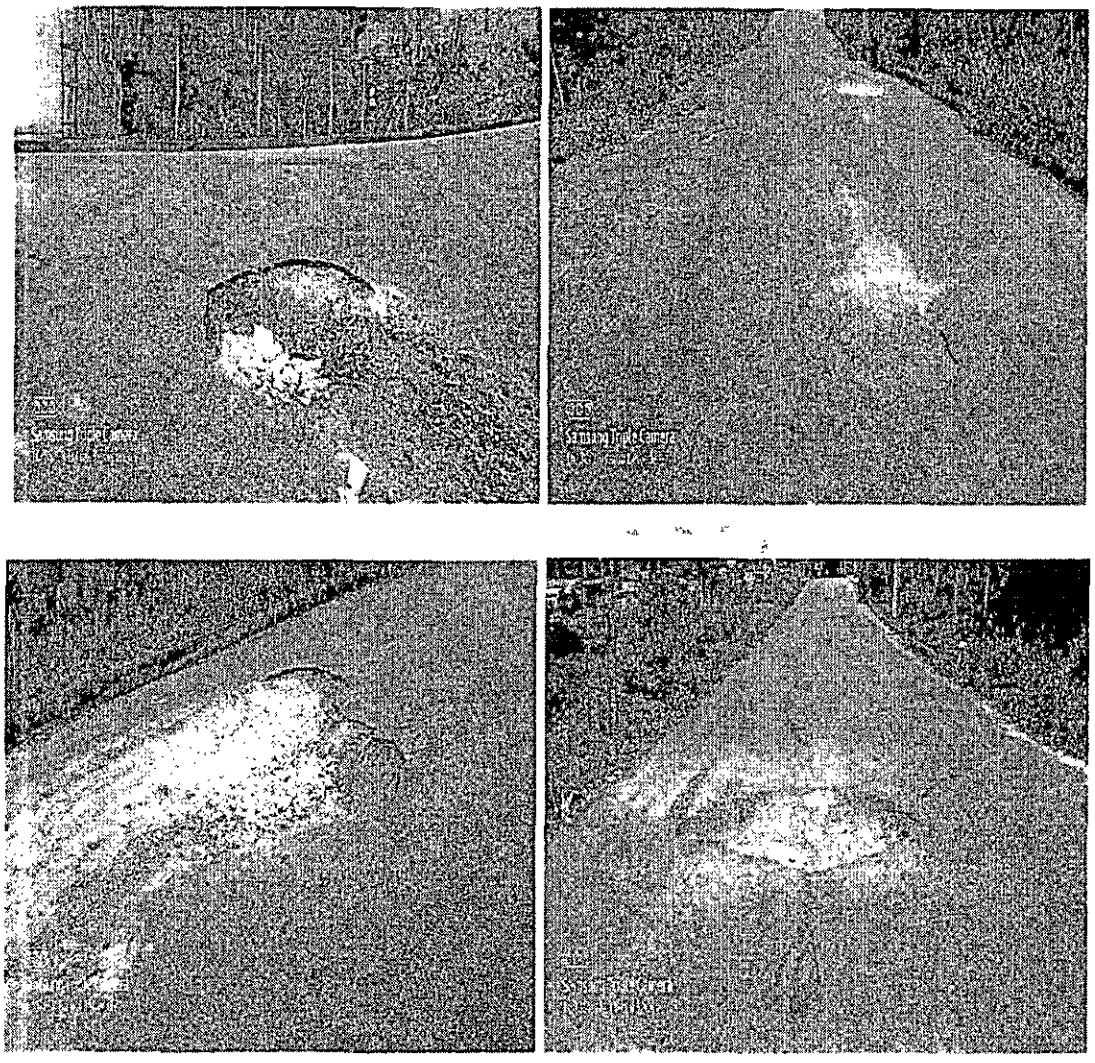
As ruas internas do empreendimento a predominância e de buracos em todas as localizações centrais e laterais.

FOTOS 16:BURACOS DENTRO DO LOTEAMENTO

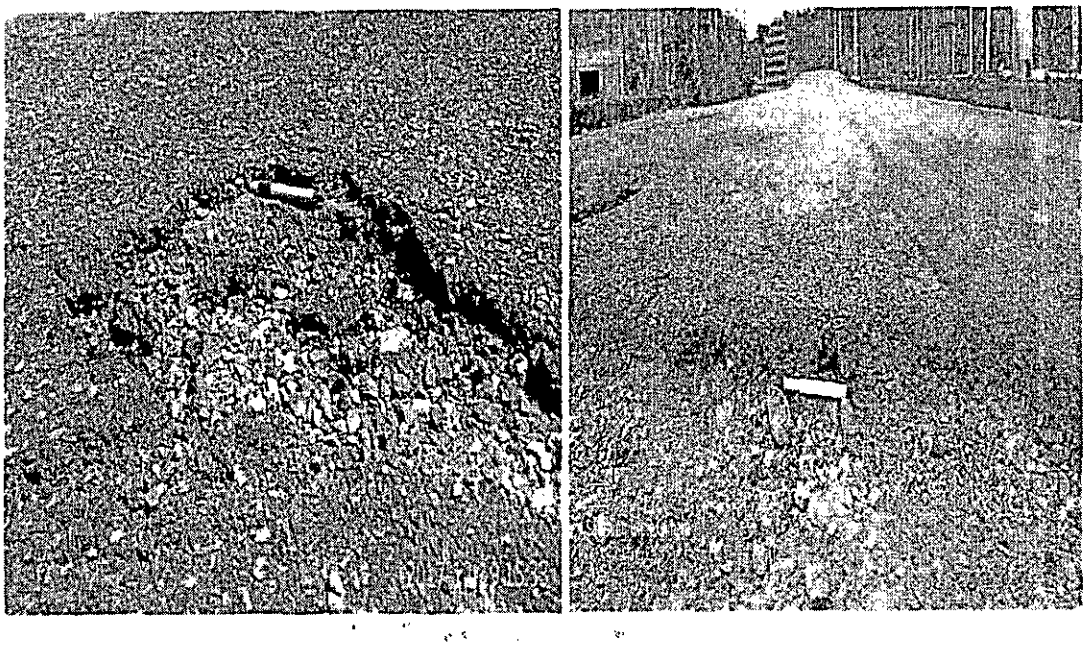
Na FOTOS 17 podemos ver a espessura comparativa entre os anos de 2017 e 2020.

**FOTOS 17**:BURACOS DENTRO DO LOTEAMENTO

Aparentemente ao longo do ano foram feitas inclusões na manta asfáltica porem os problemas descritos nesse relatório persistiram como demonstrados nas fotos de 2017,2020 e 2023, situações como buracos, desgastes e trincas juntamente com a rede de drenagem.
