PREFEITURA MUNICIPAL
SECRETARIA DE SEGURANÇA PÚBLICA
E TRÂNSITO
DIRETORIA DE DEFESA CIVIL

N°017/2026 N° Registro de atendimento:-

Endereço: Rua: Major Sabino, nº 208, esquina com Ana Paula Dias Leite, Bairro: Basílica.

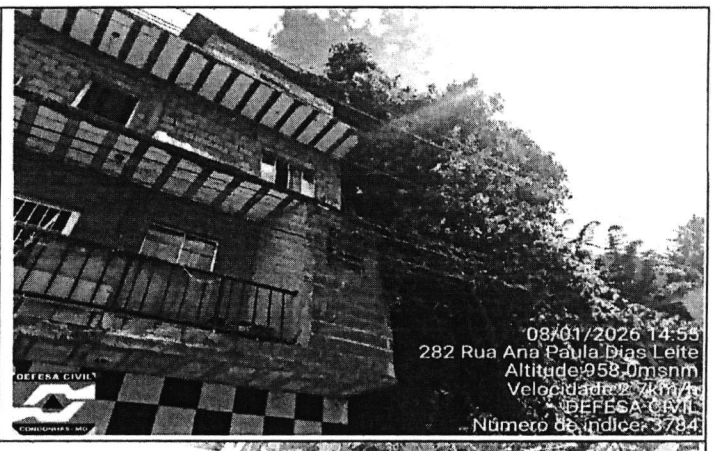
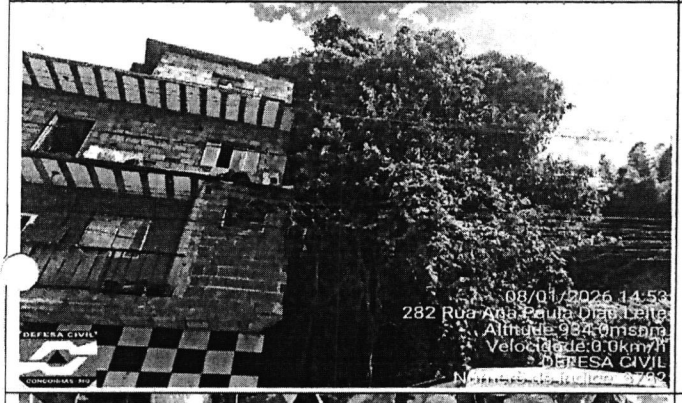
Relatório: Atendendo solicitação a Defesa Civil compareceu na Rua Major Sabino, nº 208, esquina com Ana Paula Dias Leite, Bairro Basílica. Verificou uma árvore de grande porte de espécie não conhecida que está em um talude, com as raízes expostas e inclinada em direção ao imóvel. Por ser área de risco e deslizamento encaminhamos para SEMAM e CBMMG para conhecimentos e ações pertinentes.
