PEDIDO DE INFORMAÇÃO Nº 12/2025

PEDIDO DE INFOMAÇÃO ATRAVÉS DO PODER EXECUTIVO, POR MEIO DA SECRETARIA MUNICIPAL DE INFRAESTRUTURA (SEMINFRA), SOBRE O ESTADO DA INFRAESTRUTURA DA ORLA DA CIDADE.

RELATÓRIO DE VISTORIA Nº004/2022/COMDEC – ORLA DA CIDADE

RELATÓRIO DE VISTORIA Nº031/2025/COMDEC – ORLA DA CIDADE

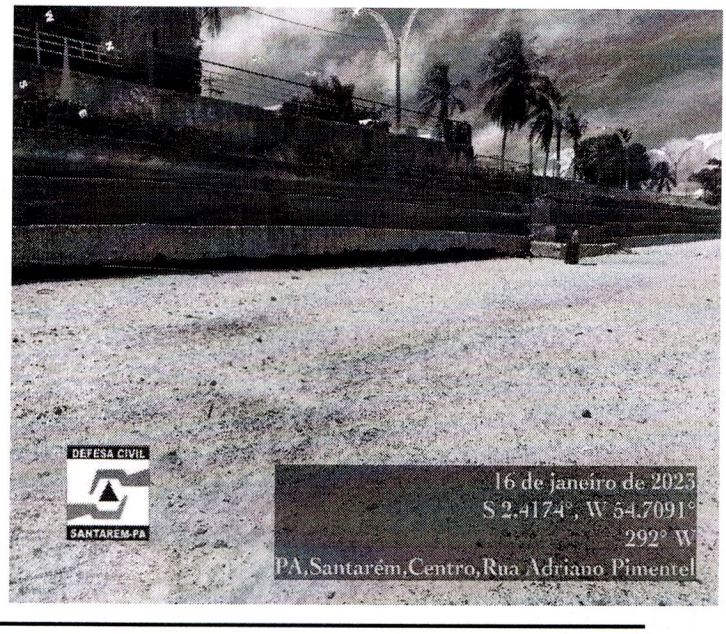
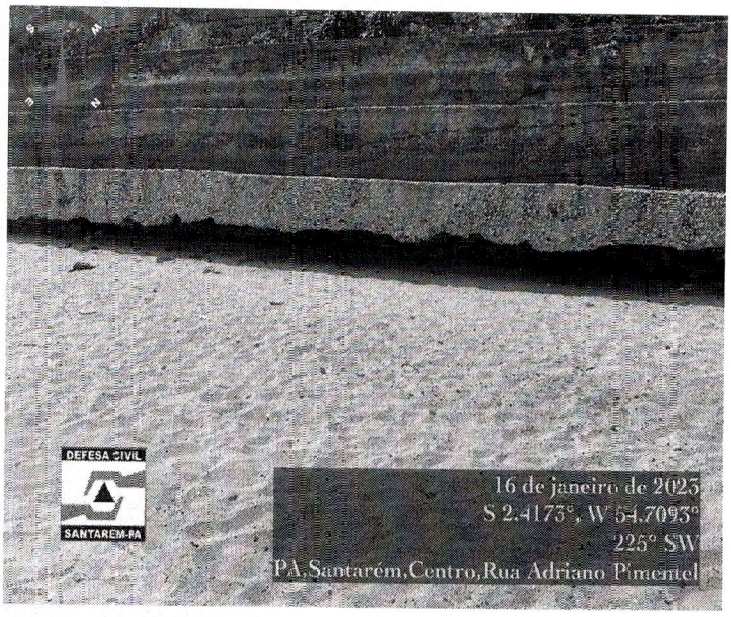
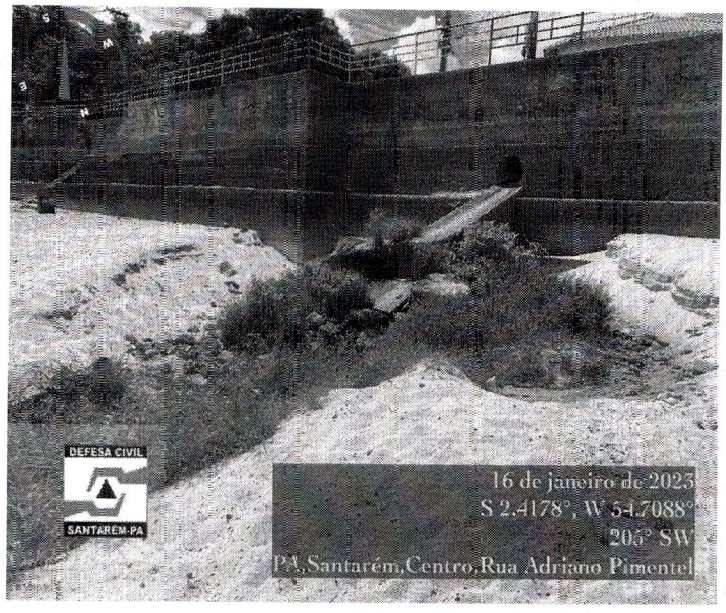
a) ***"In loco"*** verificou-se no perímetro **Avenida Adriano Pimentel, entre a Travessa Inácio Correa e Avenida São Sebastião**, próximo ao Centro Municipal de Informação e Educação Ambiental (CIAM):

- uma depressão na estrutura de contenção e laje da Orla;
- infiltrações em vários pontos na base do muro de arrimo;
- quatro tubulações de esgoto expostos ao céu aberto no perímetro.

Dimensões da depressão na base estrutural de aproximadamente: 30m de comprimento x 1,70m de profundidade x 60cm de altura

Solicitamos que seja realizado análises técnicas, por profissionais das secretarias responsáveis, pra que seja executado serviços de reparos nesses perímetros e assim evitarmos acidentes, haja vista o fluxo intenso de transeuntes, sobretudo, para lazer com crianças e idosos que utilizam o local para caminhadas.

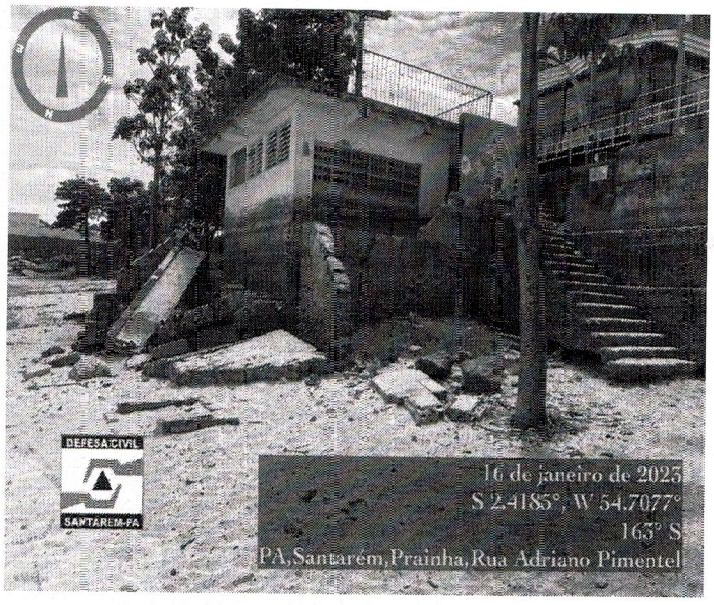
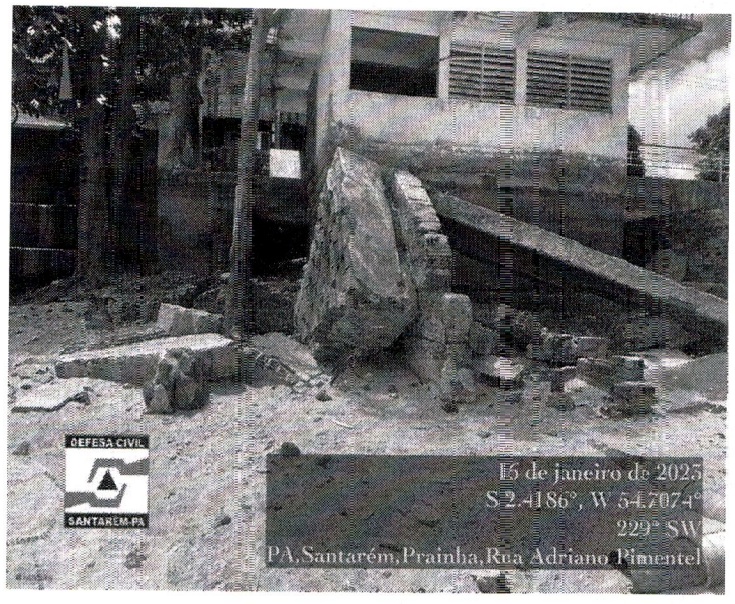
b) Constatou-se, também, no perímetro entre a **Rua Imperador entre Avenida São Sebastião e Travessa Nazaré, mais precisamente em frente ao Museu João Fona**:

- existência de buraco oco e sedimento na base da estrutura de contenção;
- tubulações de esgoto expostas, que ajuda a danificar o local;
- desmoronamento de parte da estrutura da antiga casa de bomba da COSAMPA.

Dimensões do oco na base da estrutura de contenção da orla de aproximadamente: 80m de comprimento x 1,50 de profundidade x 42 centímetros de altura

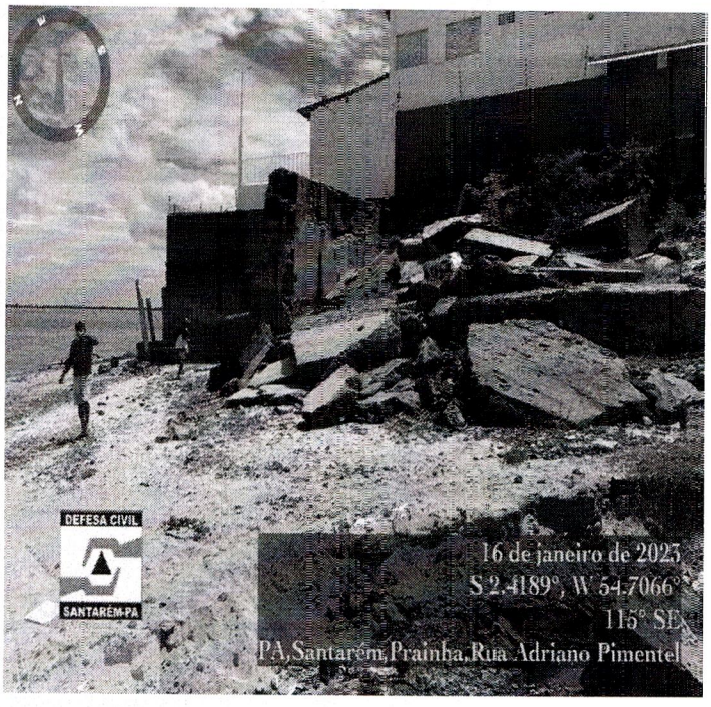
c) Em outro perímetro entre **Travessa Nazaré e Rua Pedro Teixeira**:

- buraco oco na base da estrutura de contenção da Orla;
- tubulações de esgoto expostas;
- no logradouro público (Praça do Gigi Alho), construído anexo com o muro de contenção, que a cada inverno, ocorre o desmoronamento de parte da estrutura. O espaço hoje encontra se interditado, devido não apresentar segurança na estrutura.

Dimensões do oco no buraco de aproximadamente: 45m de comprimento.

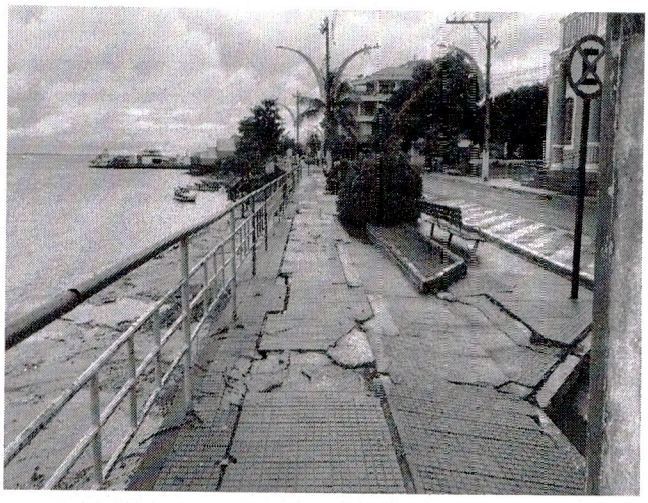
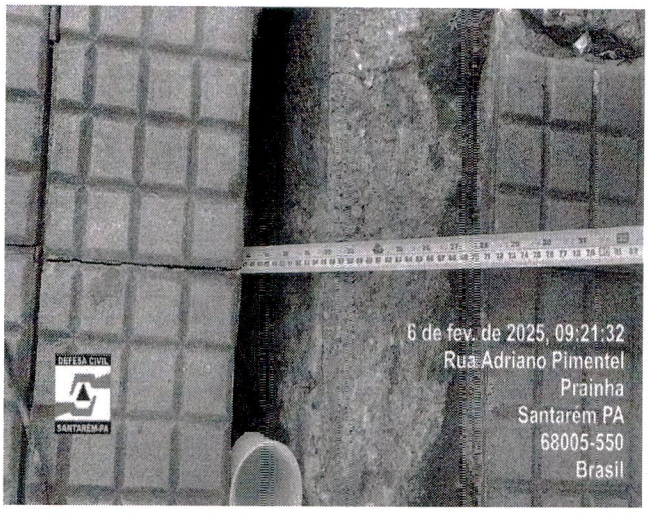
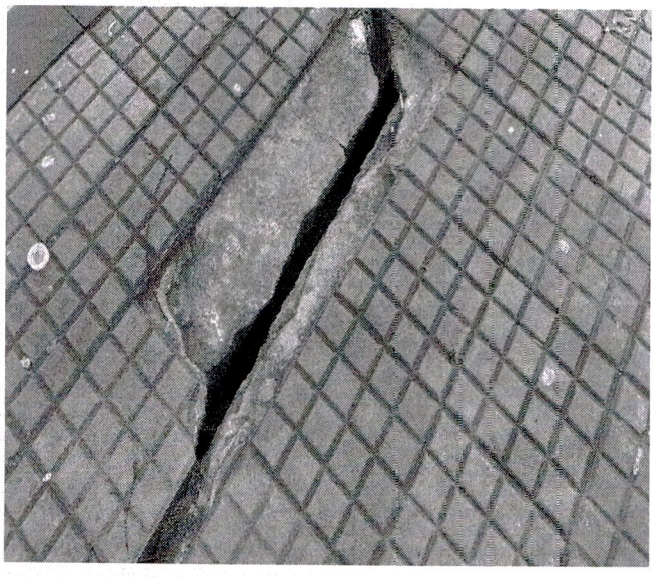
RELATÓRIO FOTOGRÁFICO

a. ***"In loco"*** verificou-se no perímetro **Rua Imperador entre Avenida São Sebastião e Travessa Nazaré, mais precisamente em frente ao Museu João Fona**: o calçamento apresenta rachaduras, o que ocasionou desnivelamentos e formação de (buracos) no piso em partes distintas,com dimensões do oco na base da estrutura de contenção de aproximadamente: 80m de comprimento x 1,50 de profundidade.

b. Devido o processo de subida e descida das águas do rio Amazonas e Tapajós, onde ocorre naturalmente todos os anos e com o rompimento de material sedimentar (areia), ocasionando erosões na base dos pilares e posteriormente o rompimento do concreto, podendo causar fragilidade e instabilidade, diminuindo a porcentagem de apoio do mesmo.

Em conformidade ao observado, podem-se identificar através de fotos a real situação do local no momento da vistoria. Solicitamos que seja realizado análises técnicas, por profissionais desta secretaria, haja vista a celeridade em que a situação está se agravando, bem como a execução de serviços nesses perímetros, para que assim possamos evitar acidentes. Devido a evolução dos danos e a presença de pessoas no logradouro, o que tem causado preocupação aos órgãos de segurança e proteção social, haja vista o fluxo intenso de transeuntes, sobretudo, para lazer com crianças e idosos que utilizam o local para caminhadas.
