Ofício 049/2022 Defesa Civil
Resposta ao requerimento Nº264/2022 Câmara Municipal de Conselheiro Lafaiete

AÇÃO EMERGENCIAL PARA RECONHECIMENTO DE ÁREAS DE ALTO E MUITO ALTO RISCO A MOVIMENTOS DE MASSAS E ENCHENTES

Conselheiro Lafaiete - Minas Gerais
Setembro 2012

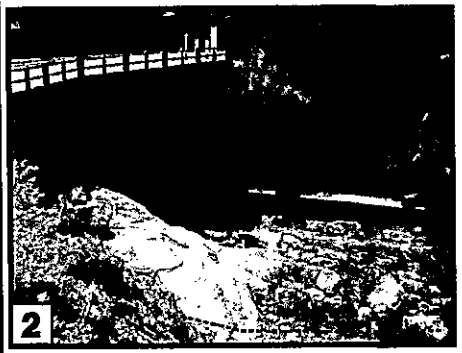
MG_CL_SR_14_CPRM
Localização: Rio Bananeiras
UTM 23 K 625395 E 7714856 S

Descrição: A área urbana de Conselheiro Lafaiete é atravessada por ruma rede de drenagens pertencentes à duas regiões hidrográficas distintas (São Francisco e Atlântico Leste), e cujas calhas principais correm na direção geral Norte-Sul. A calha localizada mais próxima da BR-040 denomina-se Rio Bananeiras, e a segunda, à direita na figura, denomina-se Rio Ventura Luiz. Nos trabalhos de campo que, enquanto o percurso do rio Ventura Luiz apresenta menos ocupações em locais de risco à inundação - além possuir uma calha mais profunda que ainda permite o escoamento das águas de maior volume - o Rio Bananeiras apresenta maior risco de prejuízos decorrentes da cheia e extravasamento em época de chuvas, devido a maior expansão da malha urbana sobre a calha do rio e planícies de inundação, associado à problemas como assoreamento e deposição de lixo dentro do rio, bloqueando o caminho das águas nas pontes de passagens da cidade. O Bananeiras nasce na porção sul do próprio município, na altitude aproximada de 1037 m, e deixa os limites de Lafaiete ao norte, na cota 824 m perfazendo em torno de 25 km em um desnível de 213 metros. Suas áreas de inundação estão apontadas na figura, sendo que as setas apontam para áreas que serão detalhadas nos encartes anexos. Representou-se na figura as cotas atingidas pelo rio durante as chuvas de janeiro de 2012.

Tipologia do Processo: inundação pelo extravasamento do rio/ córrego em época de chuvas intensas.

Quantidade de imóveis em risco: Aprox. 775 propriedades
Quantidade de pessoas em risco: Aprox. 3875 pessoas

- Implantação de políticas de controle urbano que evitem a ocupação e reocupação de áreas de risco.
- Retirada de famílias em situação de alto risco, seguida da demolição do imóvel.
- Urbanização, sinalização e fiscalização sistemática das áreas consideradas não edificantes;
- Otimização do sistema de coleta de lixo urbano + campanhas de conscientização da população para o não lançamento de lixo nas margens e calha dos cursos d'água;
- Estudos hidrológicos voltados para a retificação e desassoreamento do Rio Bananeiras e tributários dentro do perímetro urbano.
