OFÍCIO Nº 090/2021/SEGOV/GABPREF

Assunto: Ref. Requerimento nº 076/2021

RELATÓRIO SOBRE A SITUAÇÃO DE PASSARELAS NO MUNICÍPIO DE CONSELHEIRO LAFAIETE

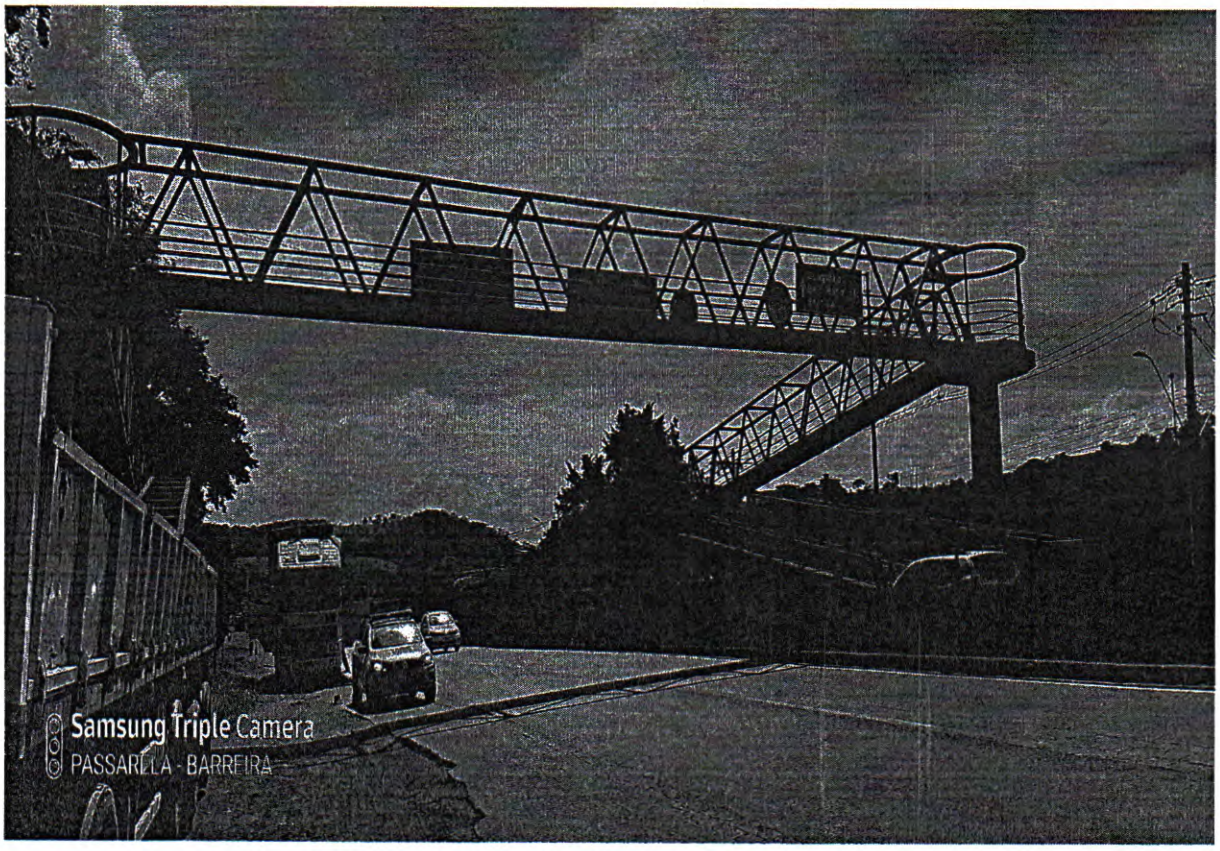
Passarela para acesso ao bairro Paulo VI sobre a BR 040

A passarela para acesso ao bairro Paulo VI sobre a BR 040 é a que merece maior atenção, necessitando reparos no guarda corpo em pontos onde barras do mesmo deverão ser repostas, conforme pode ser visto na foto abaixo.

1- Melhorias nos guarda-corpos.
Colocação de novas barras e pintura.
2- Acessos a passarela.
Lado Santa Matilde: acréscimo de guarda-corpo e escada na entrada.
Lado Paulo VI: recuperação de passeio, guarda-corpo e acréscimo de rampa.
3- Projeto de iluminação e execução em toda passarela.

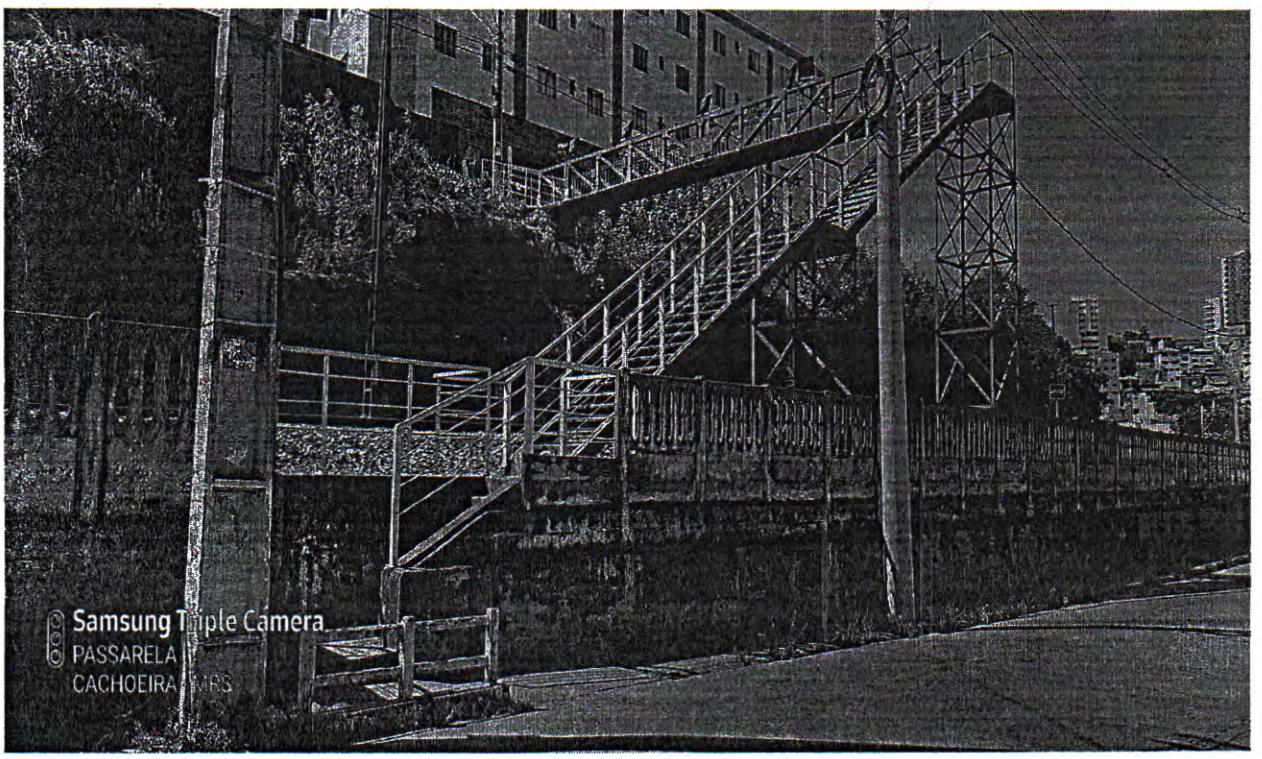
Passarela de acesso ao bairro Cachoeira sobre a via férrea da MRS

1- Pintura em boas condições.
2- Guarda-corpo e piso bons.
3- Entradas boas.
4- Necessidade de reparos no bloco de suporte da placa de inauguração.
5- Iluminação OK
