Assunto: Resposta ao Requerimento nº 810/2025

Ofício 008/2025 Defesa Civil
Avaliação e intervenções

RELATÓRIO DE VISTORIA

Local: Centro Regional de Saúde Victorio Luciolli

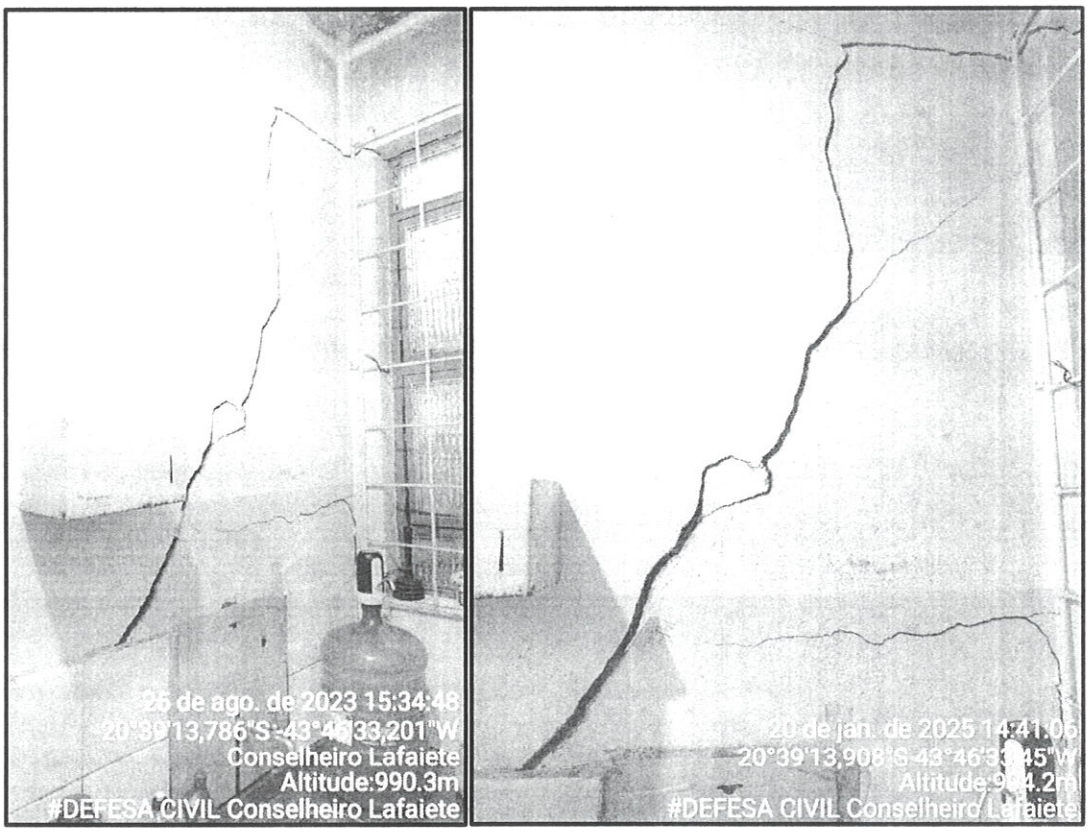
Figura 1 – Comparação do local com a vistoria anterior (copa).

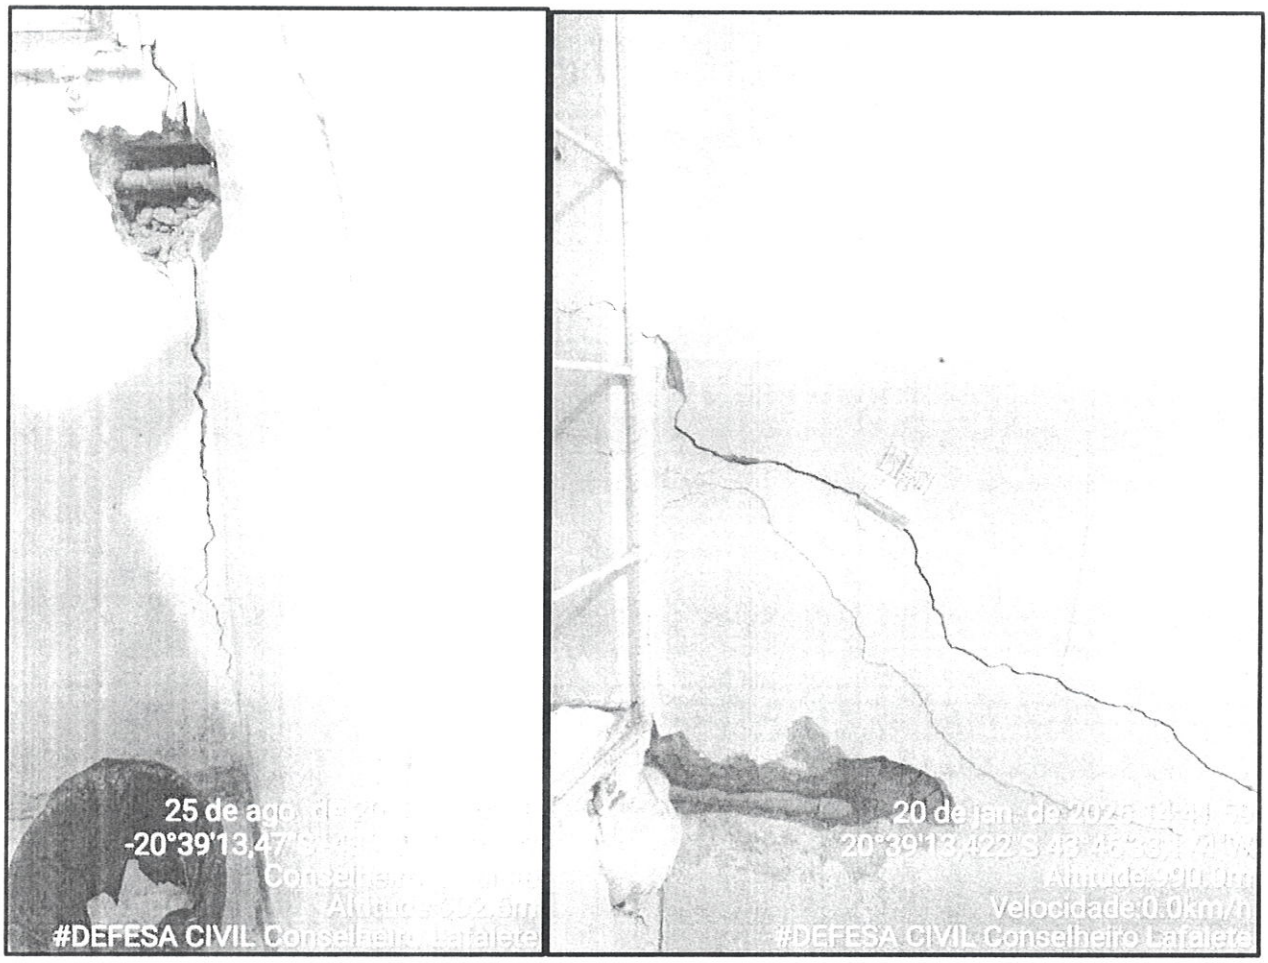
Figura 2 – Comparação do local com a vistoria anterior (copa).

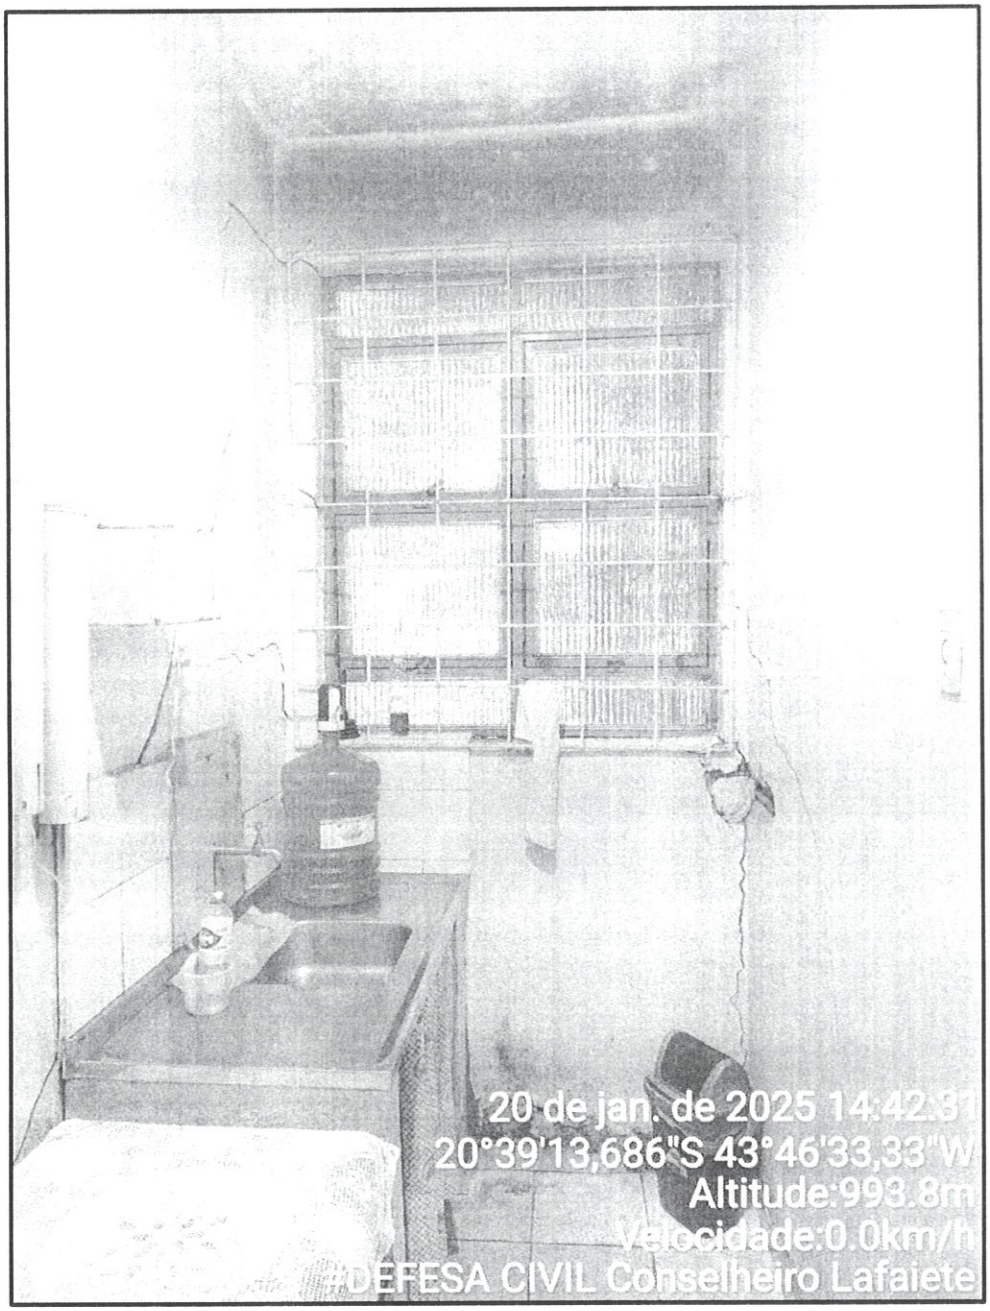
Figura 3 – Visão geral da copa com rachaduras e infiltrações.

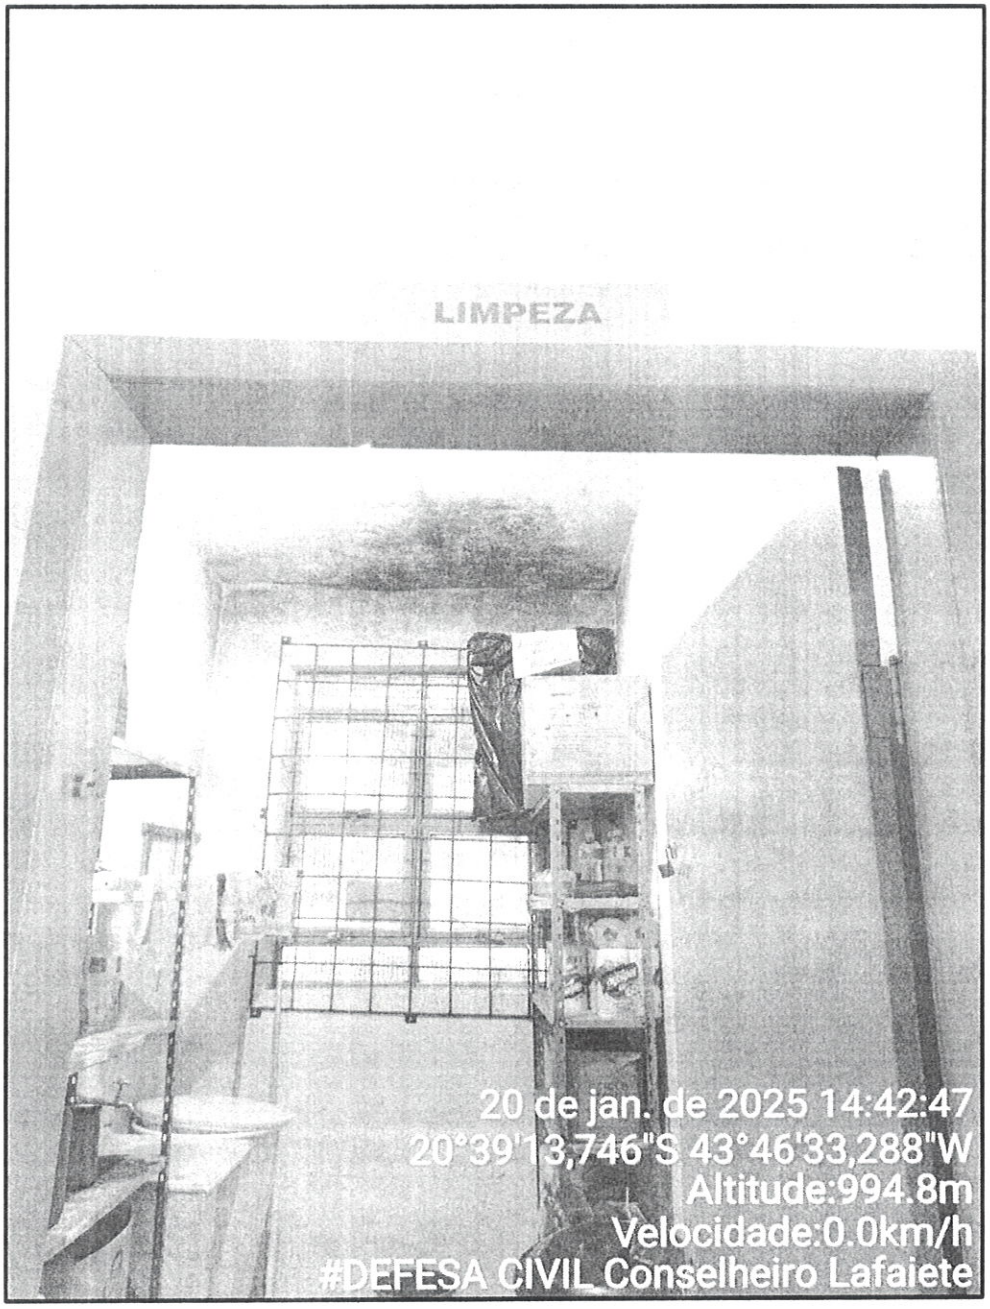
Figura 4 – Infiltrações no cômodo de limpeza.

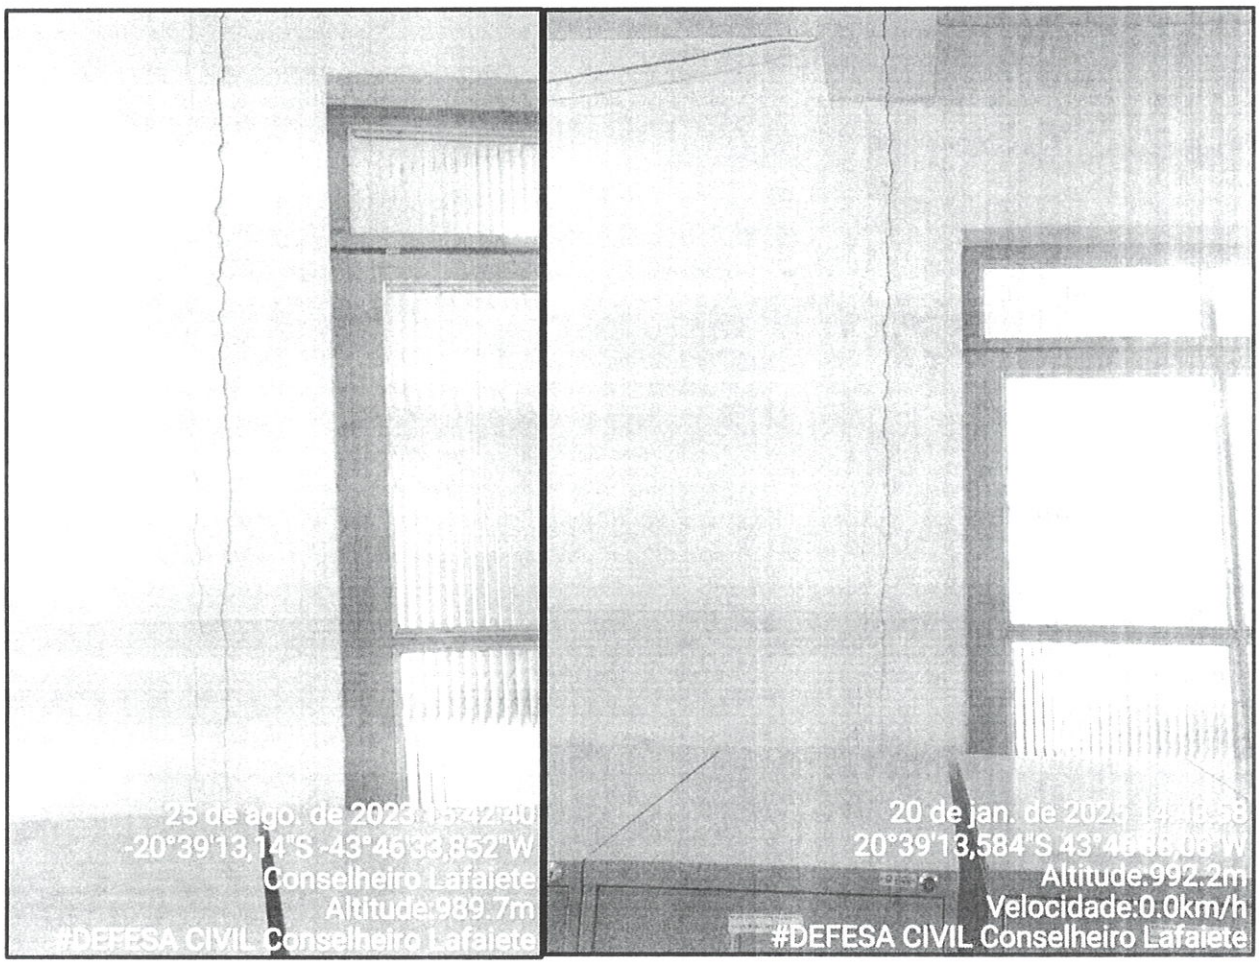
Figura 5 – Comparação do local com a vistoria anterior (corredor de frente a copa).

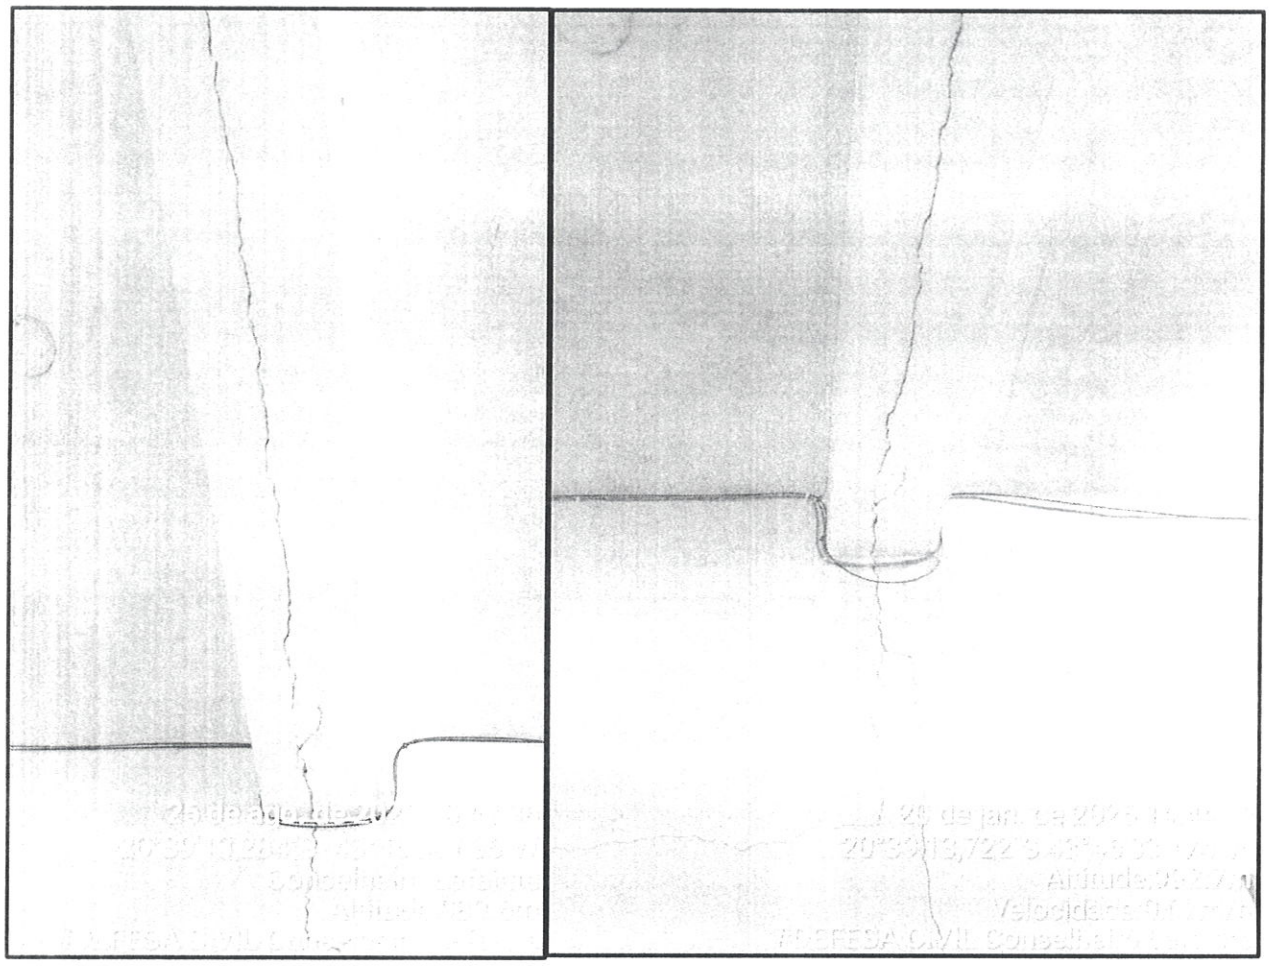
Figura 6 – Comparação do local com a vistoria anterior (corredor de frente a copa).

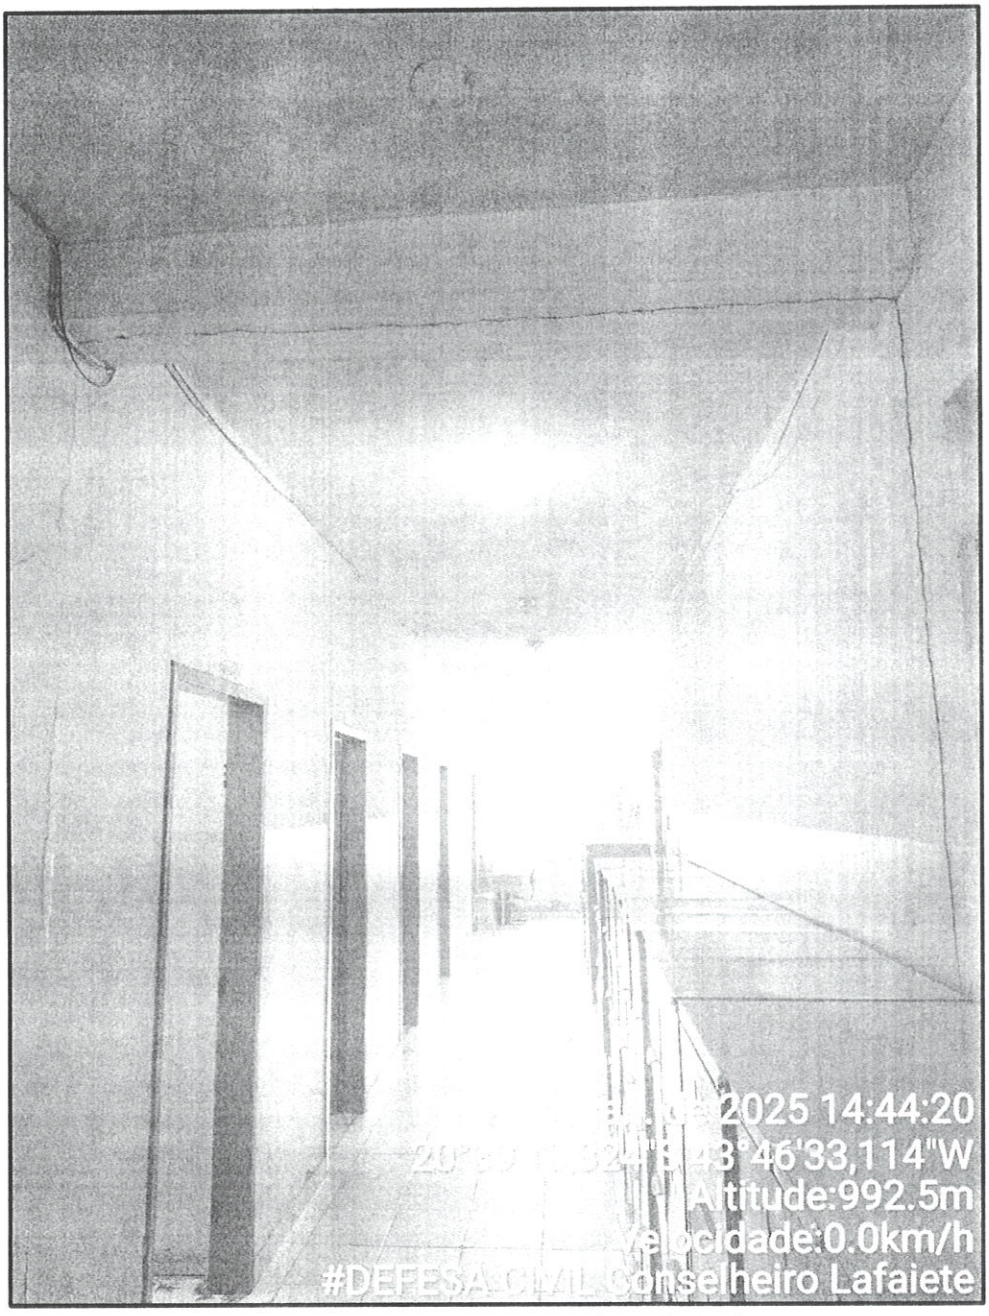
Figura 7 – Vista da trinca no corredor a frete da copa.

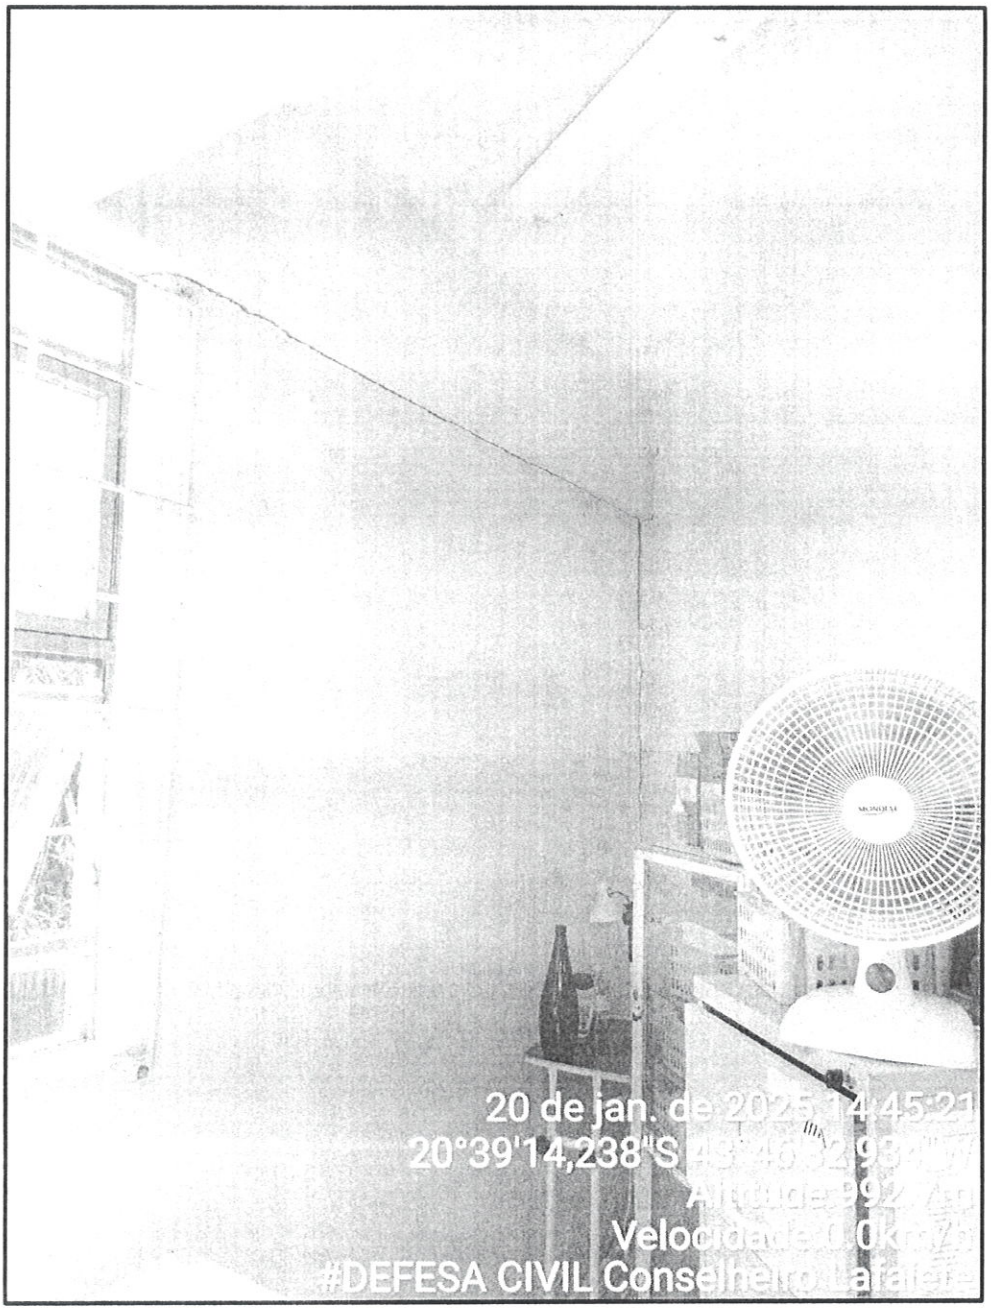
Figura 8 – Trinca na lavanderia.

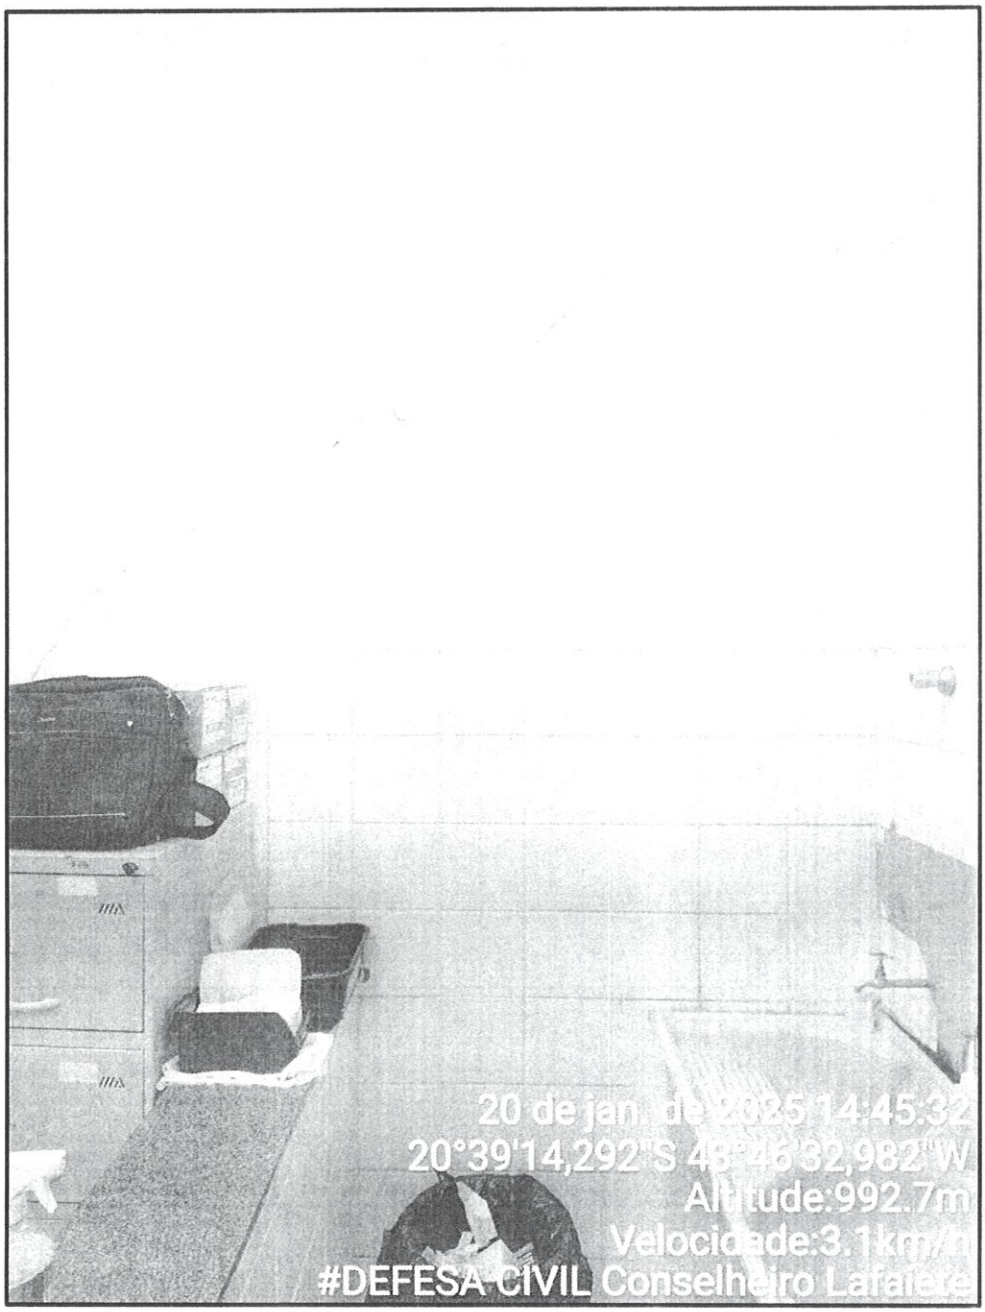
Figura 9 – Trinca na parede entre a lavanderia e a sala de enfermagem.

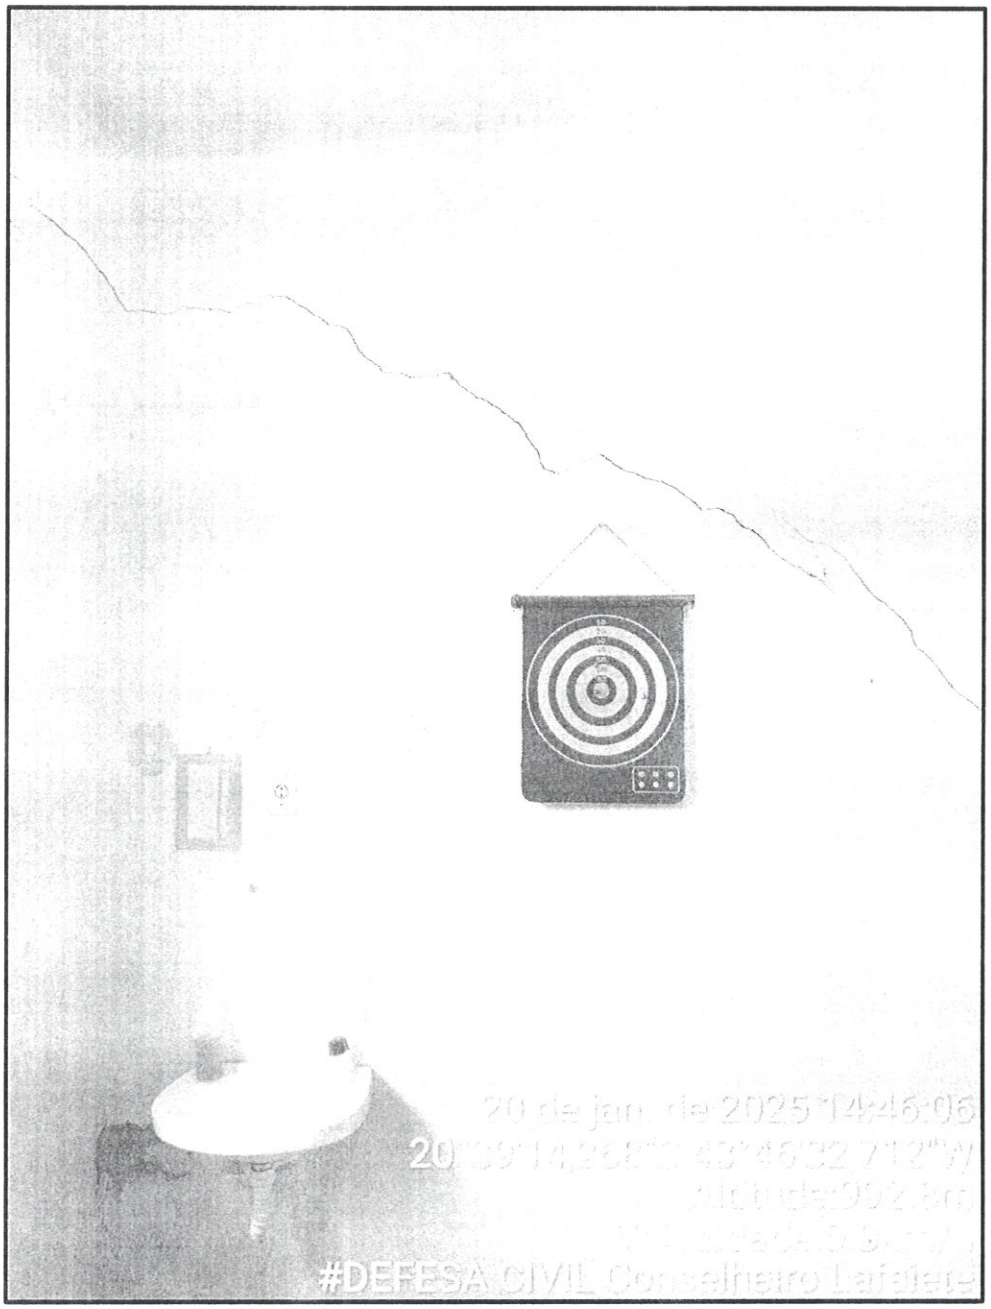
Figura 10 – Trinca na parede entre a sala de enfermagem e a lavanderia.

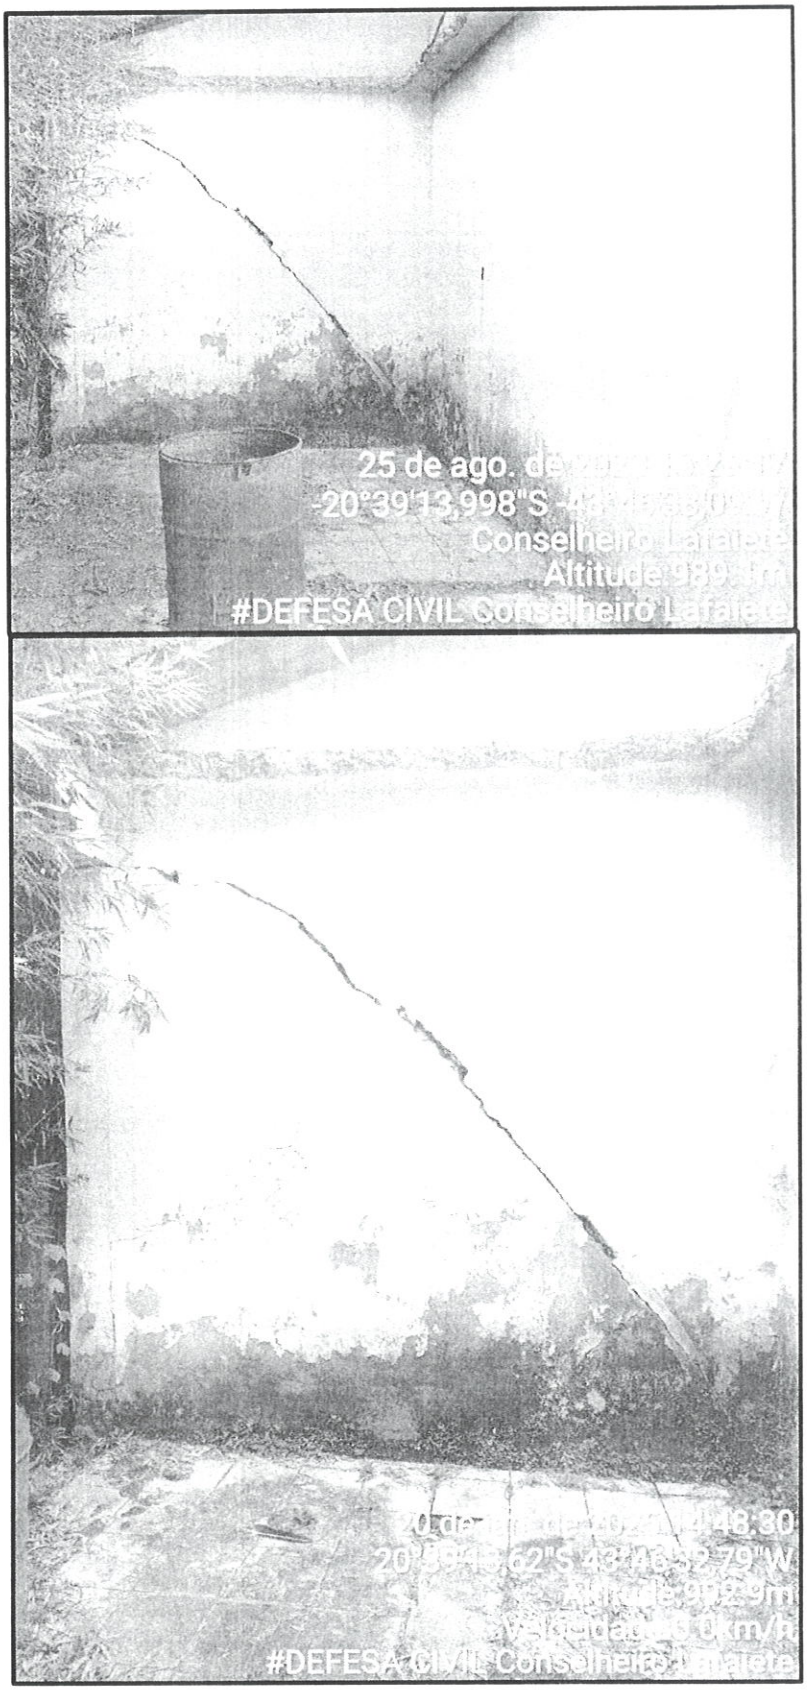
Figura 11 – Rachadura da copa visto pelo lado de fora da edificação e parte demolida.
