INDICAÇÃO Nº ____/2025

Indica a necessidade **urgente** da **remoção das famílias do final da Rua Belo Jardim, do Beco 1 e do Beco 2 às margens do Igarapé Batista e uma intervenção de infraestrutura para conter o desbarrancamento, desmoronamento e erosão do igarapé nessas localidades**.

Anexo 1 – Relatório Fotográfico (Amostragem)

RUA BELO JARIM – Bairro Geraldo Fleming

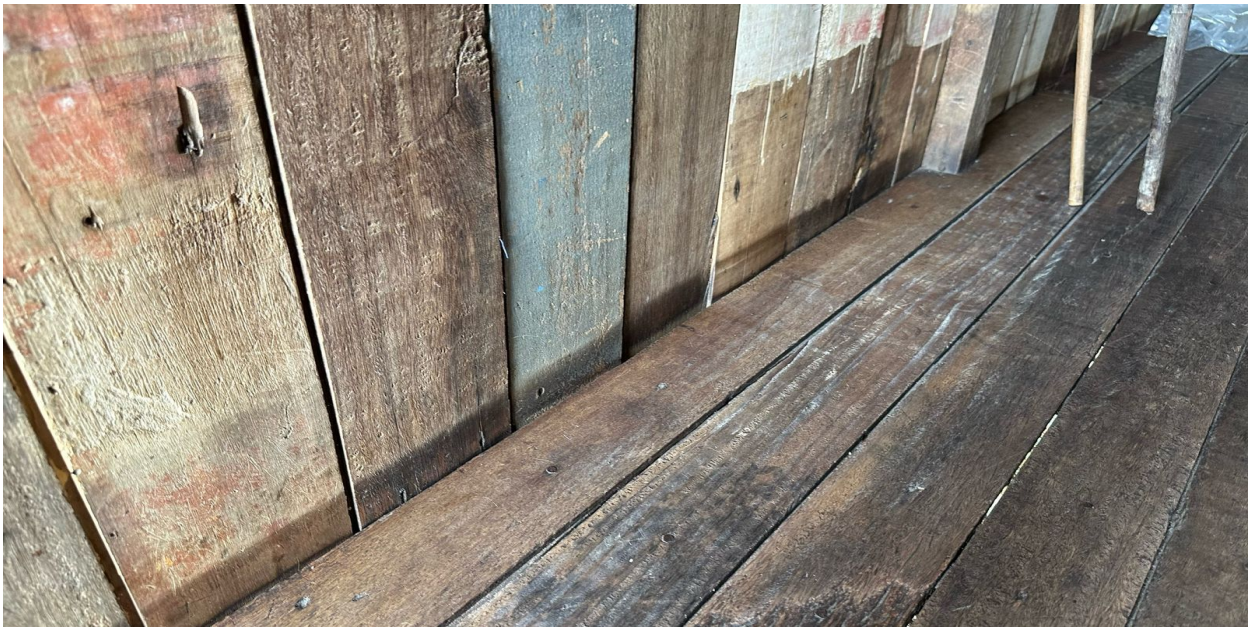
Figura 06: Casa escorada prestes a desmoronar

Além da remoção das famílias de forma imediata, também indicamos a necessidade de uma intervenção de infraestrutura de engenharia, para a contenção da continuidade do **desbarrancamento, desmoronamento e erosão**, da referida área, tendo como certo, caso não aconteça nenhuma providência, o agravamento ainda maior da situação.
