Prefeitura Municipal de Andradas, Minas Gerais

PROCESSO ADMINISTRATIVO N.º 8.889/2023

Informo que foi efetuada nova vistoria na obra de Reforma da Praça Adriano Alves, localizada na Vila Euclides, neste Município, aos treze dias do mês de junho de dois mil e vinte e três, sendo descrito abaixo o que foi verificado no local durante a vistoria realizada.

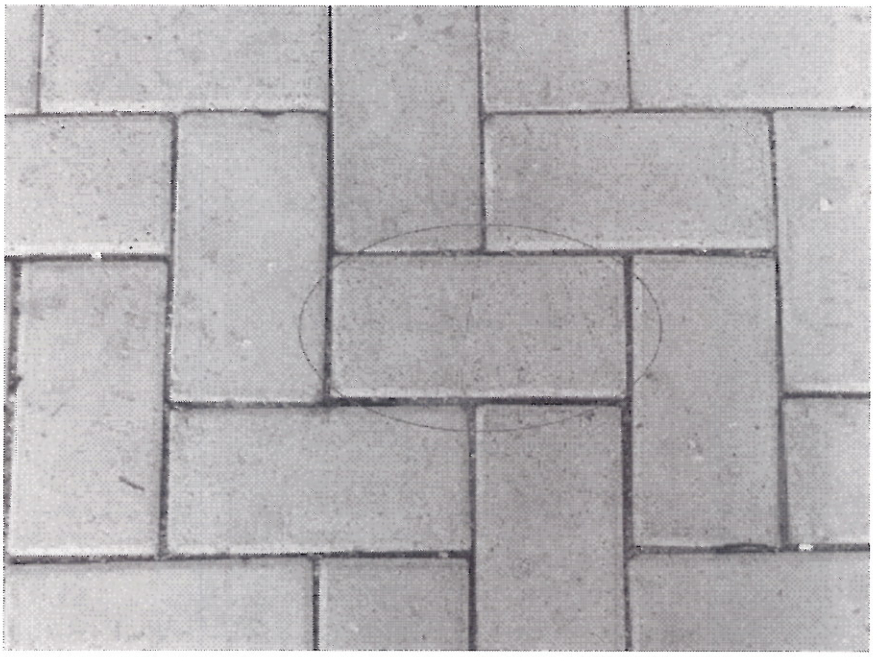
- Ainda existem diversas peças de piso intertravado trincados ou com juntas largas/ sem preenchimento;
- Os desníveis na pavimentação permanecem, em especial na junção entre o piso e os canteiros;
- As manchas de solda em uma das lixeiras instaladas na praça não foram solucionadas;
- Persistem os trechos úmidos no piso da praça localizados nas proximidades dos canteiros, em quantidade superior ao verificado na vistoria anterior. Inclusive, em alguns trechos, existem manchas de lodo nos pisos úmidos;
- Diversas mudas de "lambari roxo" encontram-se secas e/ou mortas, em quantidade superior ao que verificado na vistoria anterior;
- Trechos da tubulação de irrigação do paisagismo encontram-se visíveis;
- Alguns trechos dos limitadores de grama instalados nos canteiros da praça encontram-se soltos e/ou danificados.

Imagem 02: Peças de piso intertravado trincadas na Praça Adriano Alves. – Arquivo da Divisão de Planejamento Urbano.

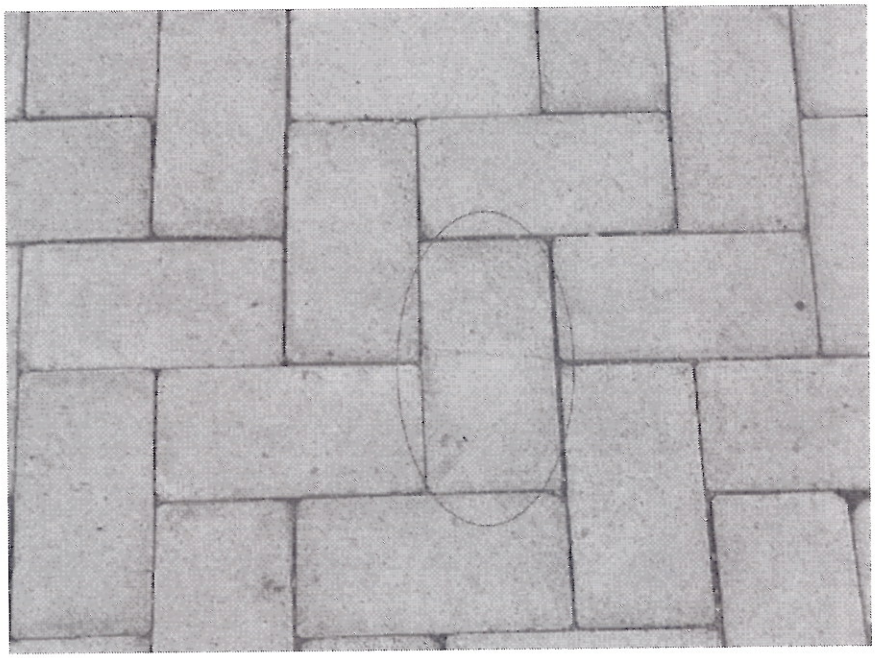
Imagem 05: Peças de piso intertravado trincadas na Praça Adriano Alves. – Arquivo da Divisão de Planejamento Urbano.

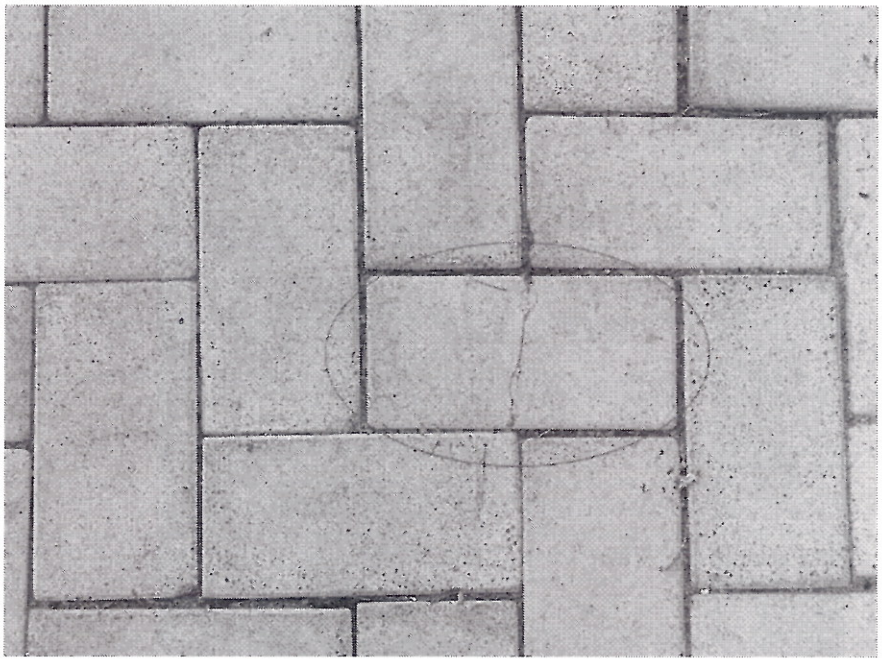
Imagem 14: Peças de piso intertravado trincadas na Praça Adriano Alves. – Arquivo da Divisão de Planejamento Urbano.

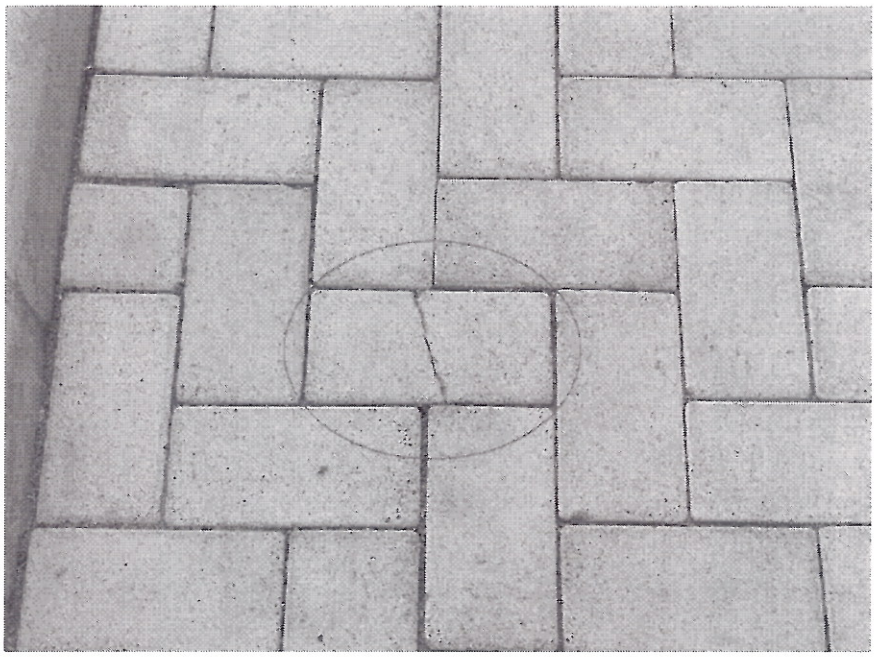
Imagem 15: Peças de piso intertravado trincadas na Praça Adriano Alves. – Arquivo da Divisão de Planejamento Urbano.

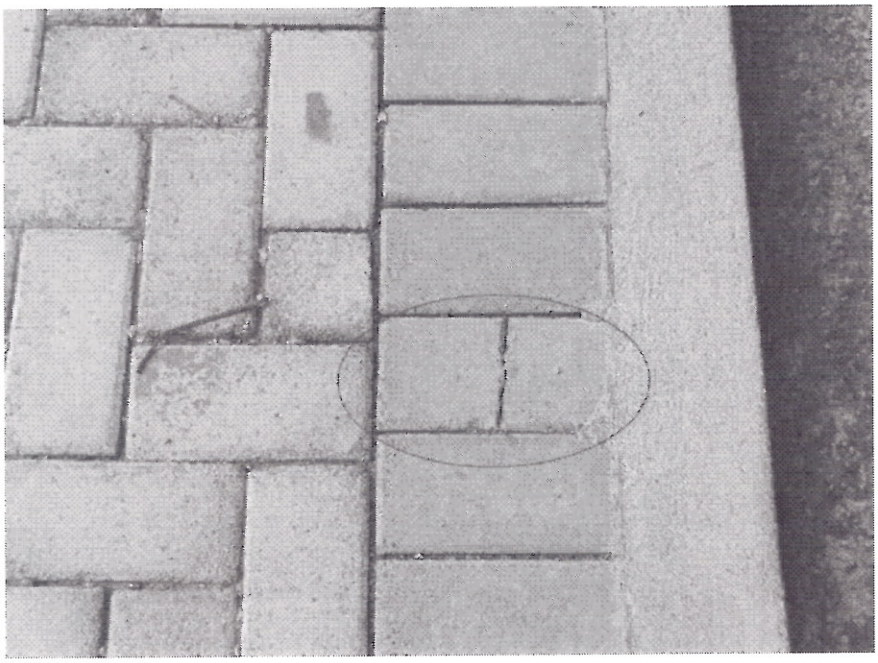
Imagem 17: Peças de piso intertravado trincadas na Praça Adriano Alves. – Arquivo da Divisão de Planejamento Urbano.

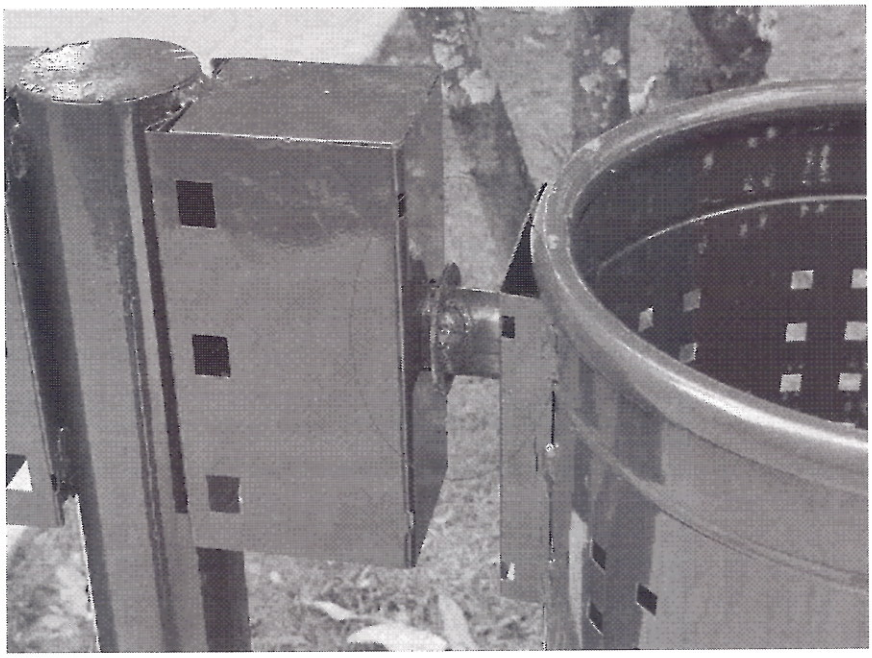
Imagem 20: Lixeira com a presença de manchas na Praça Adriano Alves. – Arquivo da Divisão de Planejamento Urbano.

Informou também que realizou reparos na pintura das lixeiras que apresentavam manchas de soldas, sanando a situação.

O reparo na pintura das lixeiras pôde ser constatado, conforme informado pela empresa em sua defesa.

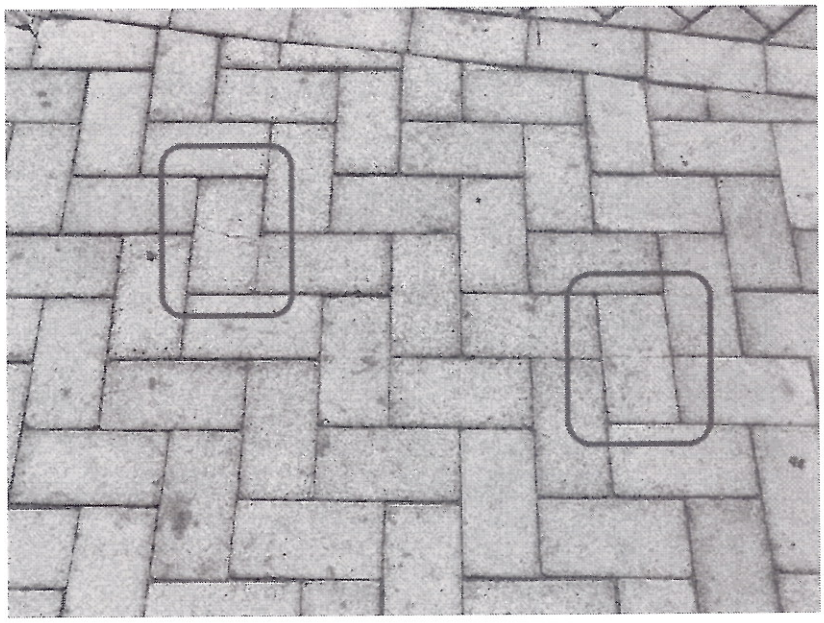
No local, foi verificado que a empresa realizou a substituição de algumas peças de piso intertravado que estavam danificadas. Porém ainda pôde ser observada a presença de peças trincadas, naturais e coloridas, em diferentes pontos da praça.

Imagem 07: Pavimentação da Praça Adriano Alves, que apresenta peças de piso intertravado trincadas. – Arquivo da Divisão de Planejamento Urbano.

Deste modo, para a realização do recebimento da obra, a empresa deverá executar, no mínimo, a substituição de todas as peças de piso trincadas e o replantio das mudas de lambari-roxo mortas. Considerando que a executora já foi notificada oficialmente algumas vezes, sem qualquer o atendimento do conteúdo requerido, deverá ser verificado o melhor modo para que a empresa atenda tais solicitações.

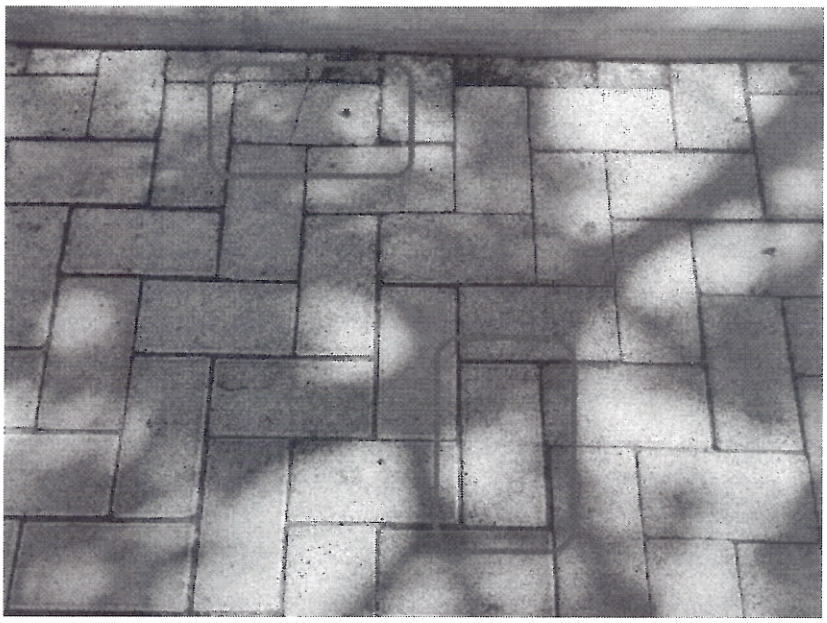
Imagem 08: Pavimentação da Praça Adriano Alves, que apresenta peças de piso intertravado trincadas. – Arquivo da Divisão de Planejamento Urbano.

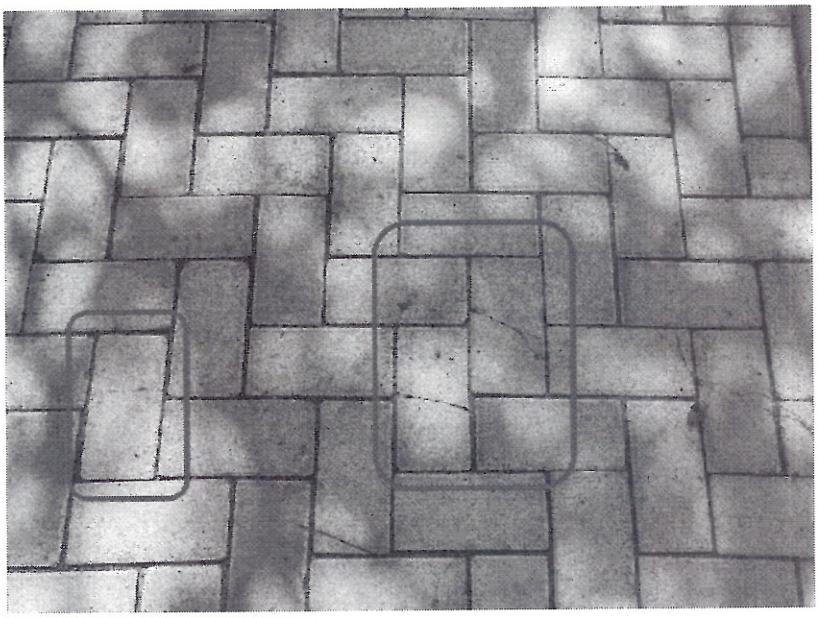
Imagem 10: Pavimentação da Praça Adriano Alves, que apresenta peças de piso intertravado trincadas. – Arquivo da Divisão de Planejamento Urbano.
