PREFEITURA MUNICIPAL DE CONGONHAS

Ofício n.º PMC/GAB/DRLEG/269/2025.

ASSUNTO: Resposta a Requerimento

O Terreno no bairro Lucas Monteiro encontrava-se em estado crítico, com potencial agravamento devido ao período chuvoso. O talude que sustentava a via paralela denominada Raimundo Mota apresentava risco iminente de deslizamento, podendo comprometer um trecho significativo da estrutura viária. Essa situação representava perigo à integridade física dos munícipes e potencial para prejuízos materiais significativos.

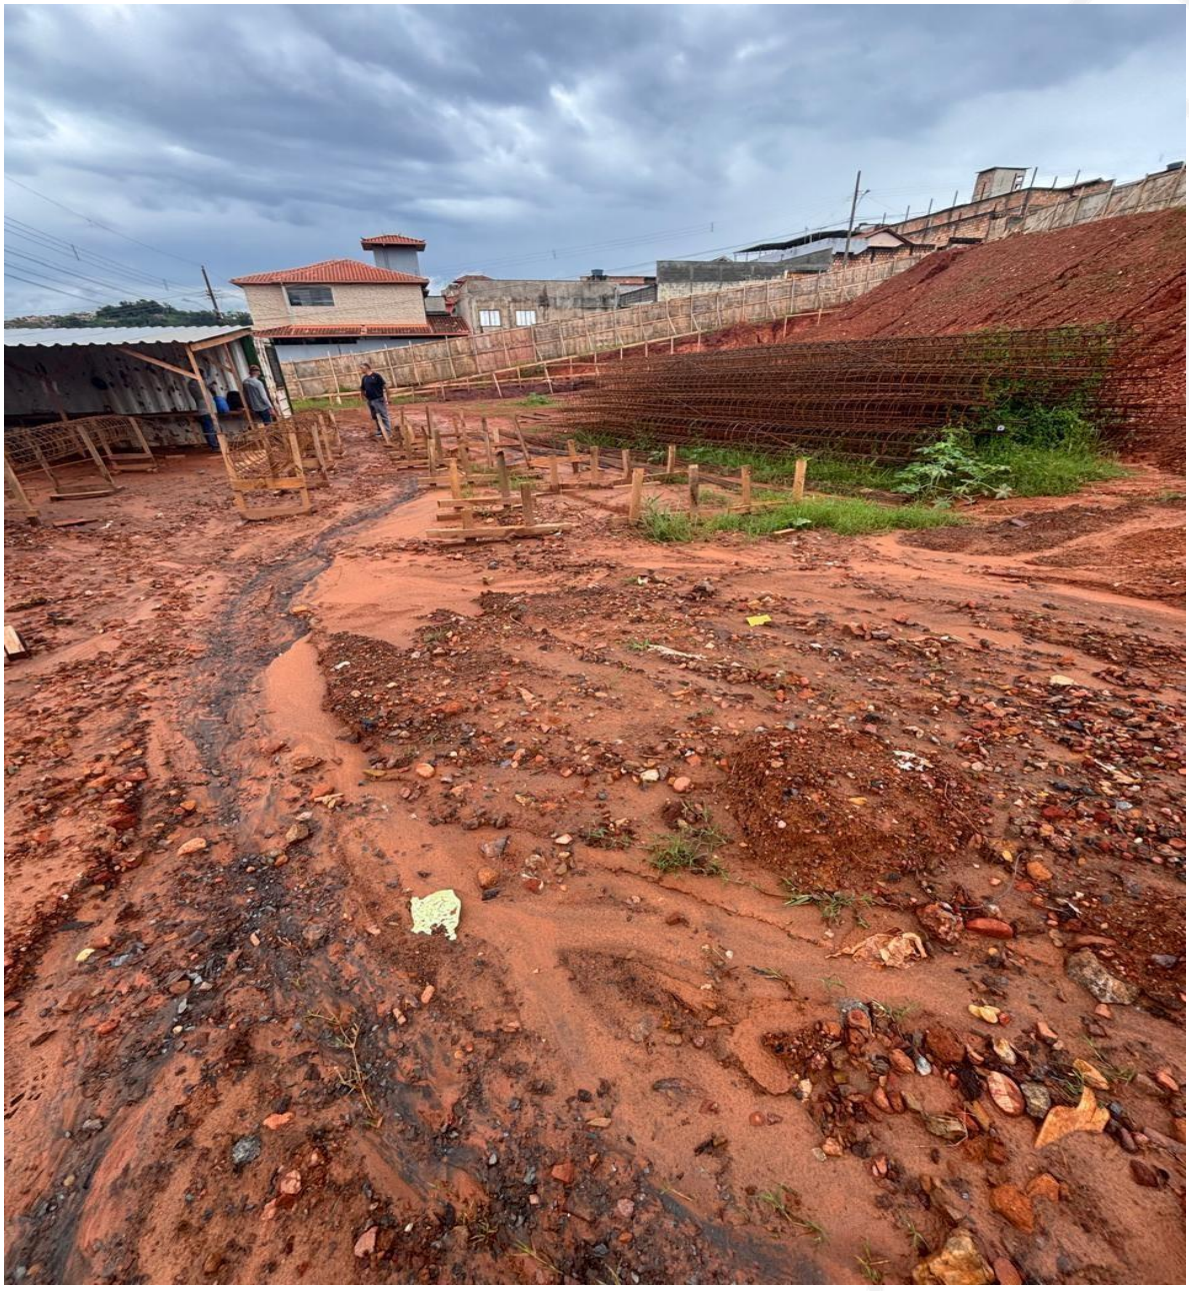
Estacas soterradas pelo material desprendido do talude

Talude cedeu em razão do período chuvoso e região de estacas soterradas

Armaduras das estacas

Rua suja pelo material do talude

Rua danificada pela erosão do talude

Desprendimento do material asfáltico por causa das chuvas

Diante disto em carateter da gravidade da situação a Secretaria de Obras executou uma contenção de modo a solucionar a patologia no talude e resguardar os munícipes da região de possíveis acidentes físicos e materiais.

Contenção Realizada Pela SEOB

Vista Superior com a rua reconstituída’
