LAUDO DE VISTORIA Nº 02/2024

Solicitação: Coodernadoria Municipal de Proteção e Defesa Civil (COMPDEC)

Local da vistoria: Estrada Vicinal Tapira/São Roque de Minas Região da Capivara
Bairro: Zona Rural
Município: Tapira
Data da visita: 07/10/2024

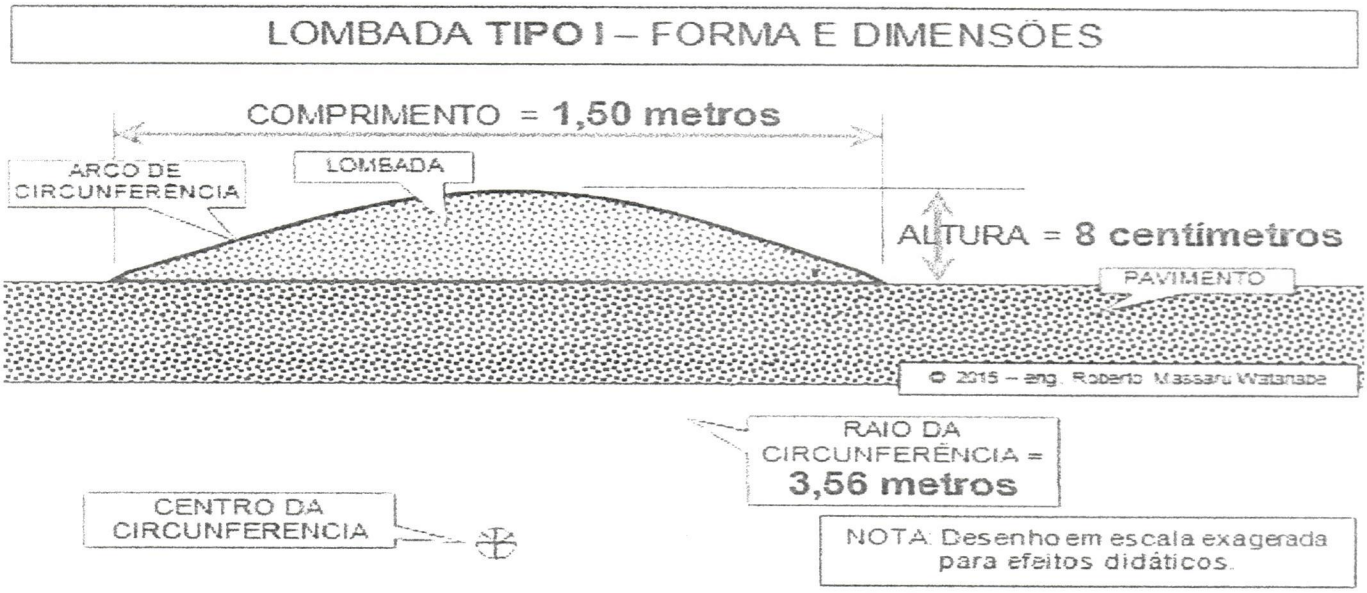
Conforme vistoria no endereço acima, constatou-se que os redutores de velocidade construidos na estrada vicinal tapira são roque de minas com coordenadas geograficas 19º56'42.57"S 46º48'19.71"0 encontra-se em desdacordo com estabelecidd pelo art art 94 do CTB. Face as diversas denuncia de populares que transitam pelo local este orgão de transito determina que os redutores de velocidade seja rebaixados na altura de **Tipo A: Tem entre 8 e 10 cm de altura e 3,70 m de comprimento e distancia de 100m**

Os quebra-molas são dispositivos redutores de velocidade que devem ser instalados apenas em ruas, não em rodovias. O Código Brasileiro de Trânsito (Lei 9.503/97) e a Resolução 39 do Conselho Nacional de Trânsito (CONTRAN) estabelecem as normas para a construção de quebra-molas.
