REQUERIMENTO Nº 593 /2022.

Assunto: SERVIÇO URGENTE DE DRENAGEM, PAVIMENTAÇÃO, ASFALTO E SANEAMENTO (LEI N° 20.876/2019), RECUPERAÇÃO, MANUTENÇÃO, LIMPEZA DA RUA SÃO CRISTOVÃO, ENTRE RUAS OSMAR SIMÕES E ALUÍSIO MARTINS, BAIRRO PÉROLA DO MAICÁ.

RELATÓRIO DE VISTORIA Nº 070/2022/COMDEC – BAIRRO MAICÁ

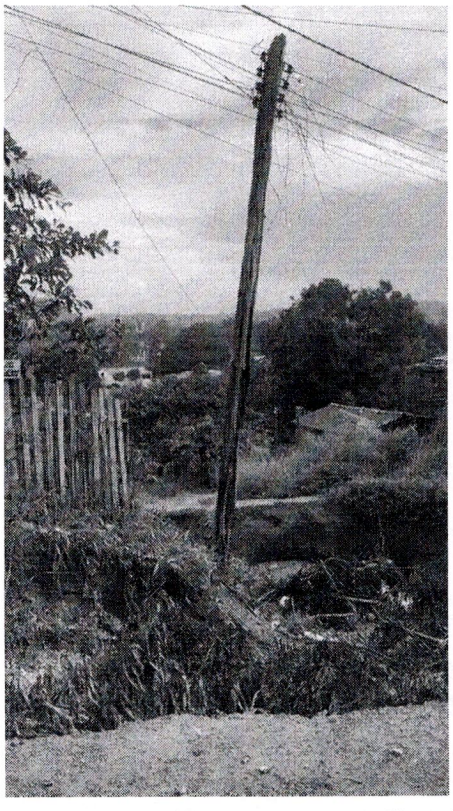
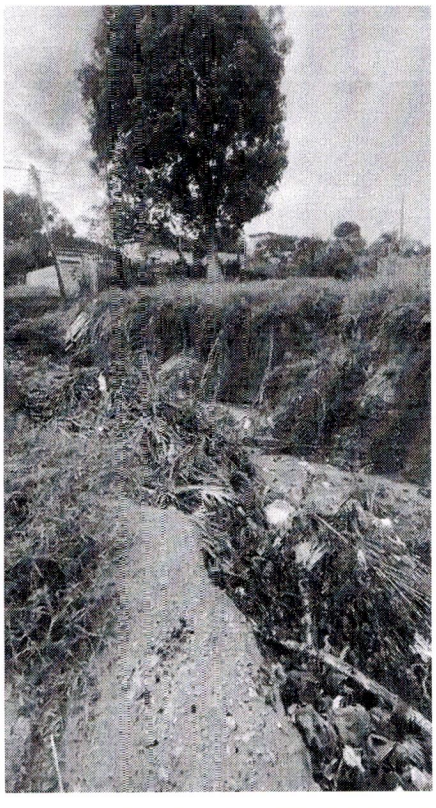
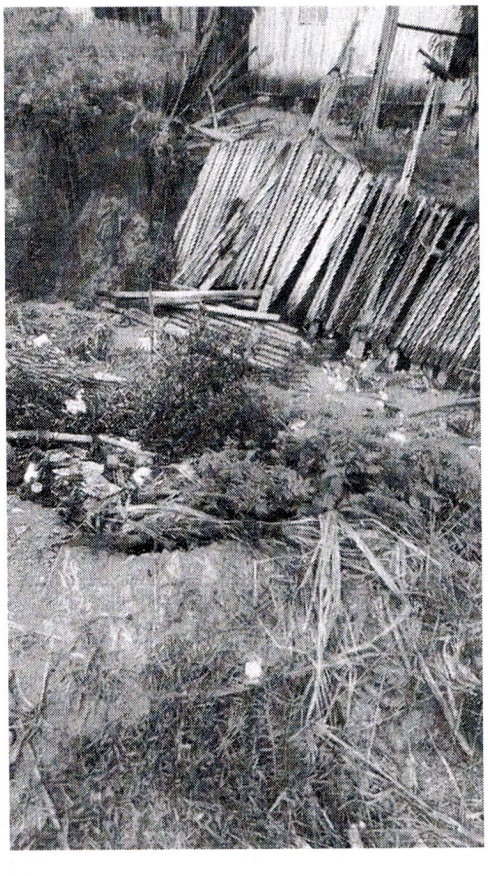
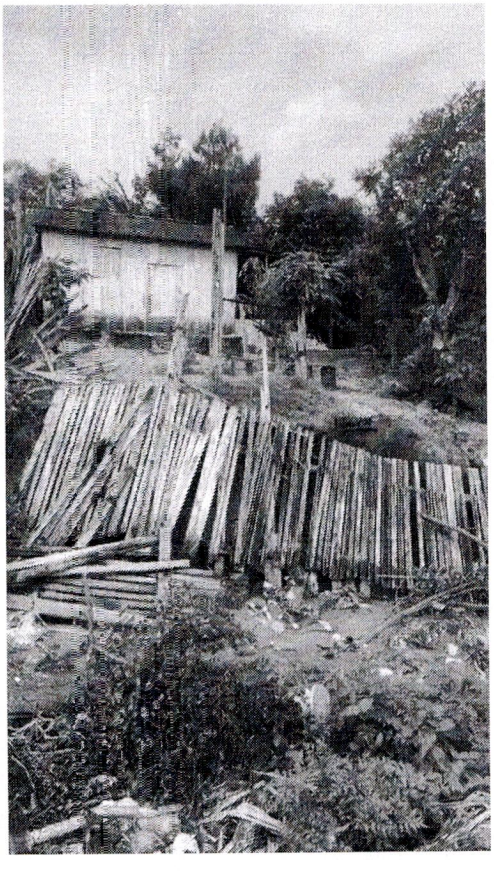
RUA SÃO CRISTOVÃO, ENTRE RUAS OSMAR SIMÕES E ALUÍSIO MARTINS, BAIRRO PÉROLA DO MAICÁ.

Os moradores do bairro solicitam com urgência a recuperação da via, haja vista que o local, além de estar intrafegável, oferece graves riscos à população. Ocorre que no trecho supracitado **há uma cratera com 2,60 m de profundidade, 16,5 m de largura e 30 m de cumprimento**, conforme relatório da Coordenadoria Municipal de Defesa Civil (anexo), realizado após solicitações desta Parlamentar infra-assinada.

Sendo assim, os riscos são iminentes, visto que um poste de iluminação pública está prestes a ceder, como já ocorreu com uma cerca de uma residência particular, o acesso pela população está prejudicado, o transporte público no local está totalmente impossibilitado e há acúmulo de lixo na via. Ademais,

também há uma residência que se encontra em sérios riscos de ceder em razão da cratera, conforme fotos anexas.

É notório a necessidade da execução de serviço de terraplenagem através da SEMINFRA no local, para atenuar os transtornos aos moradores e melhorar o acesso de veículos no perímetro.

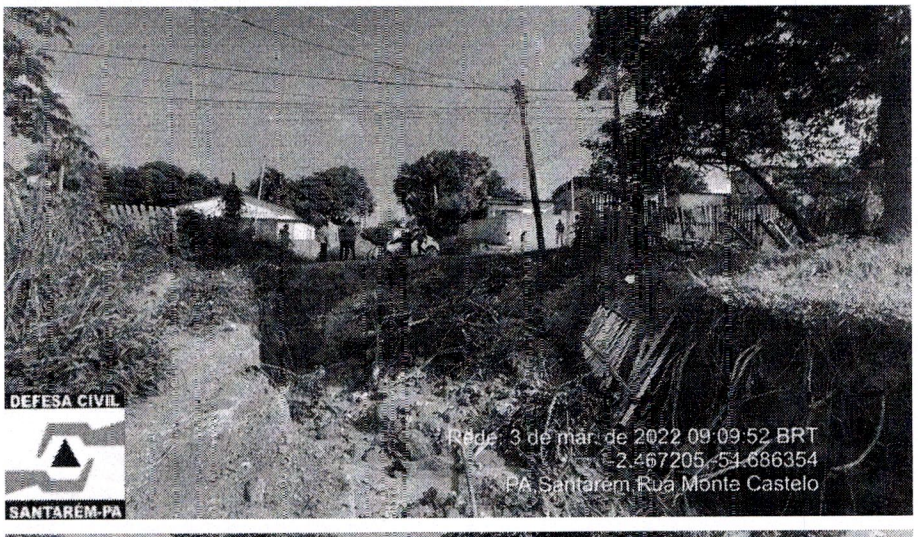
a) *"in loco"* verificou-se na Rua São Cristóvão uma cratera no perímetro entre Rua Osmar Simões e Aluisio Martins com acesso principal através da Rua Monte Castelo, uma cratera de grande proporção:

Dimensões da cratera:
Profundidade: 2,60m
Largura: 16,5m
Cumprimento: 30m

b) Salientamos que a cratera dificulta o acesso dos moradores nas vias adjacentes, sobretudo, o acesso do transporte público no perímetro. As erosões nas extremidades da cratera estão acentuadas em decorrência das chuvas torrenciais, foi observado rachaduras no solo, o qual, há acesso recorrente dos moradores.

c) Observou-se o acumulo de resíduos sólidos na cratera, segundo o moradores, o resíduo é despejado no local para atenuar a erosão, no entanto, o acumulo de alguns desses resíduos podem gerar risco de saúde pública aos moradores que residem próximo ao local.

d) O poste responsável pela transmissão de energia elétrica no perímetro está nitidamente comprometido, pois está, basicamente, dentro da cratera, portanto, há o risco iminente de cair, e gerar prejuízos aos moradores. A empresa responsável pelo fornecimento de energia elétrica EQUATORIAL, foi acionado pelo presidente da AMUNA, para verificar os riscos oriundos da possível queda do poste, no entanto, a empresa o comunicou que só poderá fazer a manutenção e retirada após a execução do serviço na via.
