CMT
CUBATÃO
Companhia Municipal de Trânsito

PROTOCOLO: 1146/18

ASSUNTO: Indicação 408/18 - Ver. Wilson Pio dos Reis

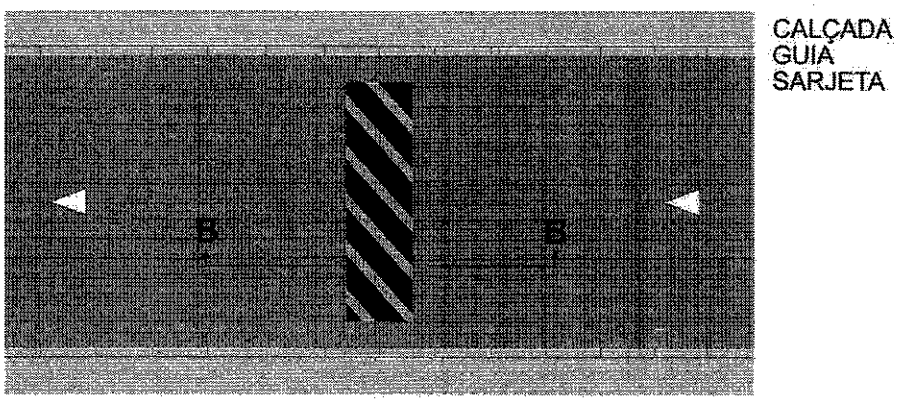
Assim sendo é viável a manutenção do dispositivo de ondulação transversal (lombada), tendo em vista a segurança dos usuários da via, o que se faz necessário devido ao uso constante do fluxo veicular na via, e com o passar do tempo esse dispositivo de segurança vem se desgastando perdendo a sua visibilidade podendo causar acidentes de pedestres e motoristas conforme croqui em anexo.

Bem como, reacender faixa de pedestres nos cruzamentos da via citada, faixa de retenção, pintura sobre o obstáculo ondulação o que se faz necessário também, a manutenção e implantação do dispositivo de acessibilidades no local e reforma das calçadas para melhor segurança dos usuários.
