Ofício nº 008/2025 – Departamento de Defesa Civil

PREFEITURA MUNICIPAL
SECRETARIA DE SEGURANÇA PÚBLICA
DIRETORIA DE SEGURANÇA SOCIAL
COORDENADORIA PROTEÇÃO E DEFESA CIVIL

N° 372/2024 N° Registro de atendimento:-

Endereço: Rua José Eleutério Maia, nº 152, São Luiz.

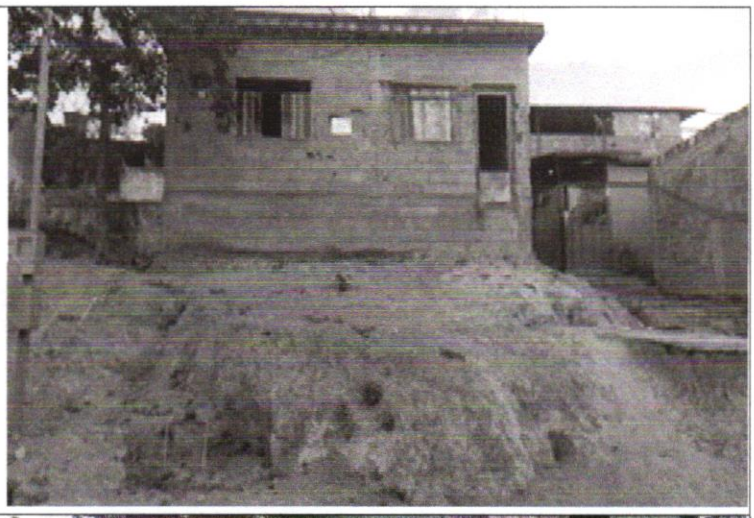
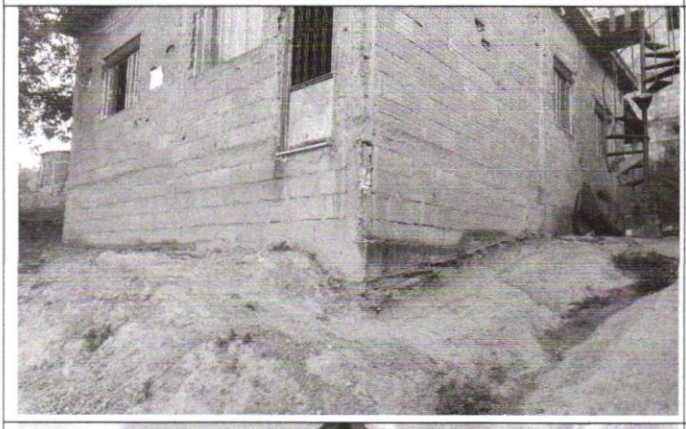
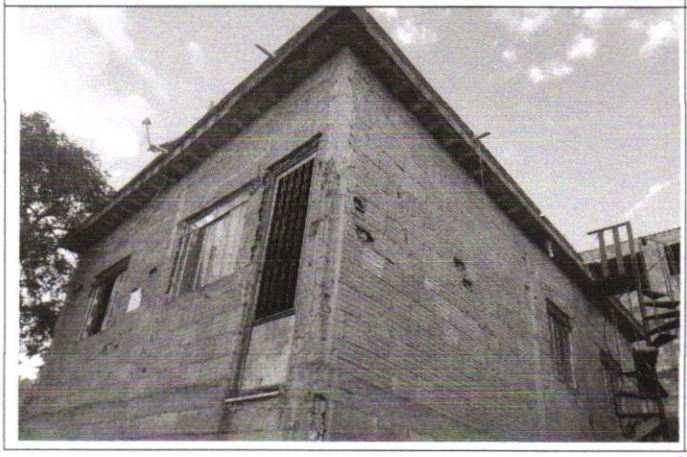
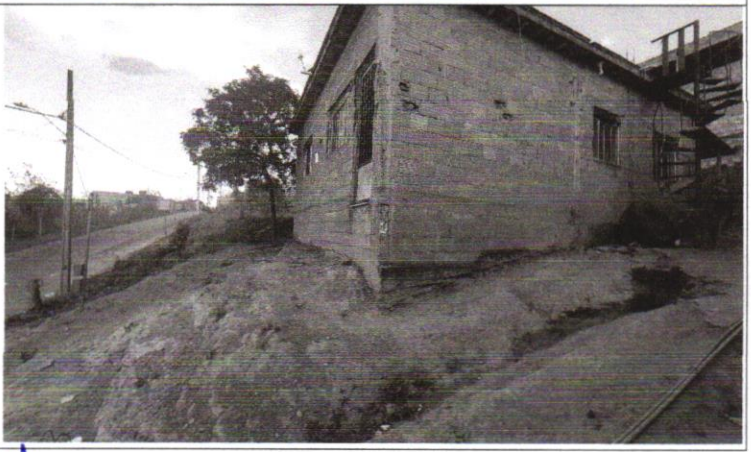
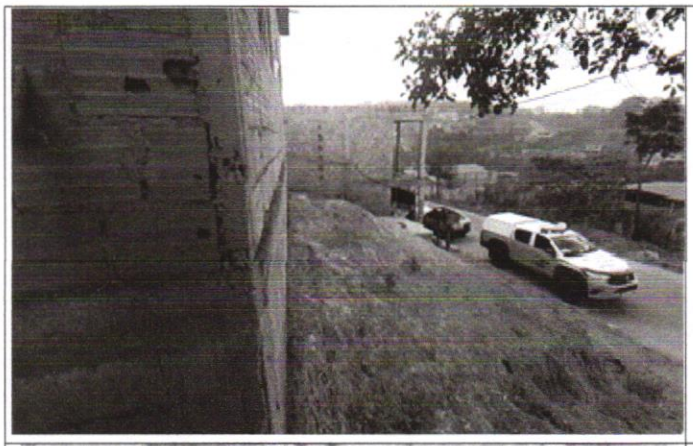
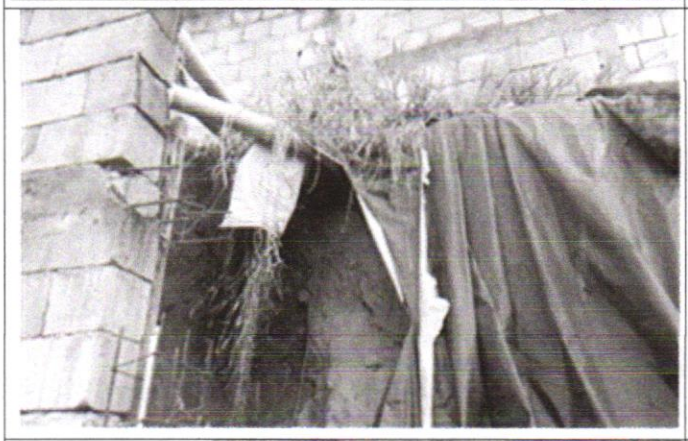
Relatório: Em nova vistoria da Defesa Civil ao endereço Rua José Eleutério Maia, nº 152, Bairro São Luiz. Verificamos que devido ao grande volume de chuvas em 2022, ocorreu deslizamento do talude aos fundos do imóvel, conforme relatório 862/2022, que ainda continua sem a devida contenção, apenas com uma lona como paliativo. Ainda percebemos a necessidade em realizar uma contenção também na parte frontal do imóvel, bem como instalação e calhas para receber águas pluviais da laje, pois o terreno é natural e sofreu danos com chuvas, deixando parte do alicerce aflorado, conforme se pode observar nas fotos acima. Segue à SEDAS para conhecimento e ações pertinentes.
