INDICAÇÃO CMC/Nº 438 /2024

PREFEITURA MUNICIPAL
SECRETARIA DE SEGURANÇA PÚBLICA
DIRETORIA DE SEGURANÇA SOCIAL
COORDENADORIA PROTEÇÃO E DEFESA CIVIL

N° 435/2024 N° Registro de atendimento:-

Endereço: Rua Geraldo de Freitas n° 01, Vila São Vicente

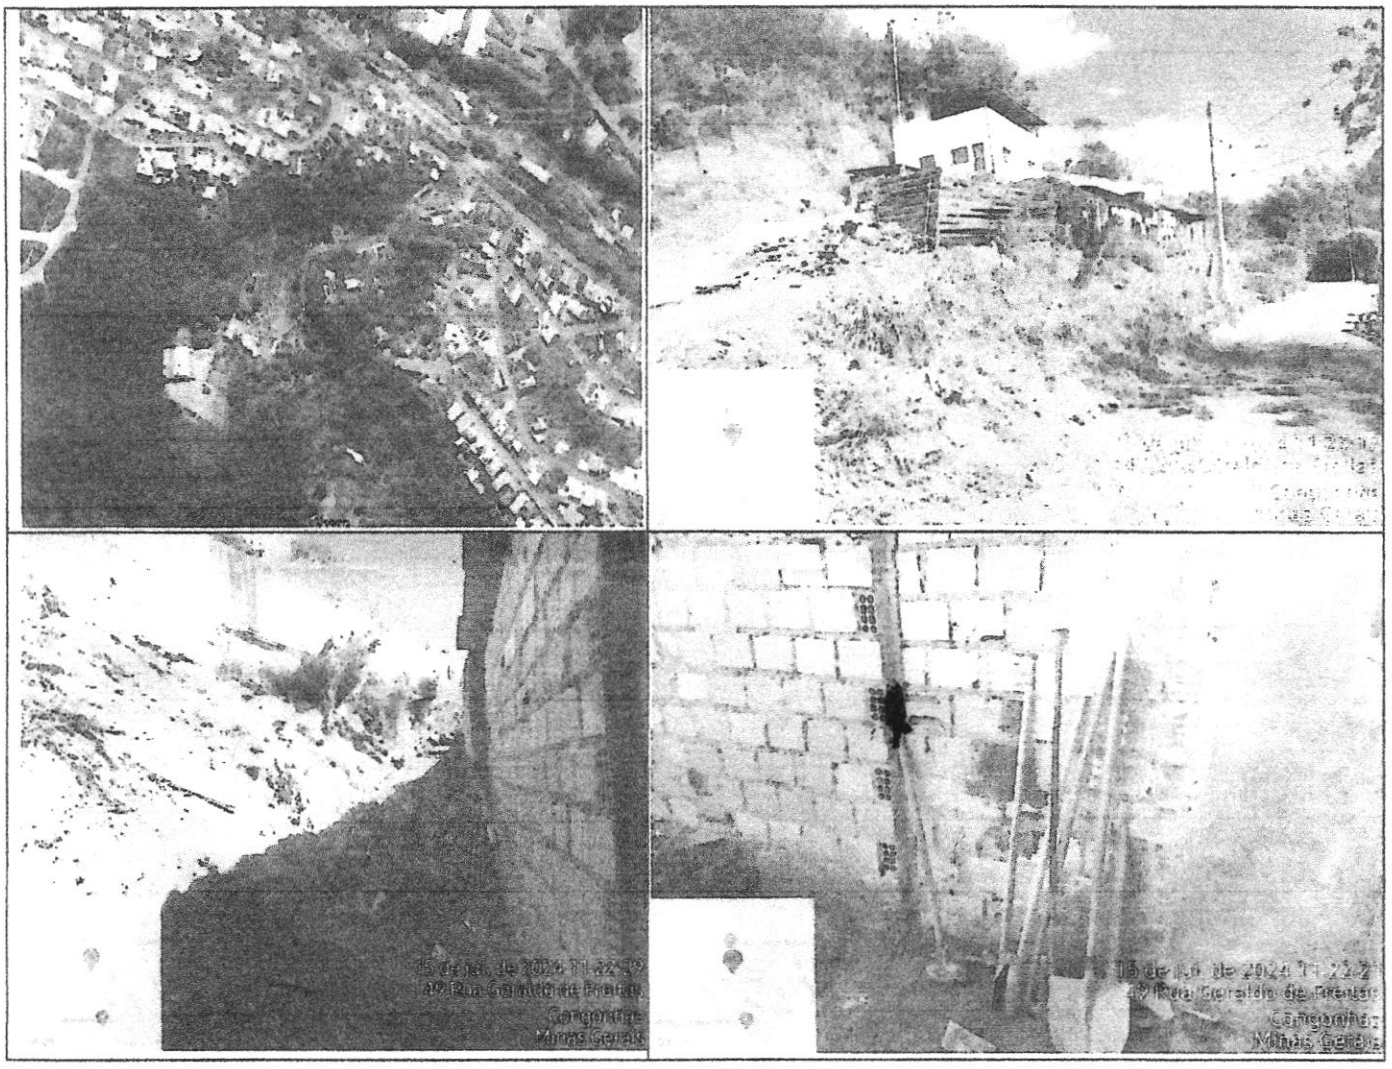
Relatório: A Defesa Civil juntamente com SR. Artur colaborador do GT, em nova vistoria compareceu ao endereço Rua Geraldo de Freitas, n°1, Vila São Vicente. Verificamos um agravamento das trincas e rachaduras na parte interna do imóvel, demonstrando que as condições da área externa corroboram diretamente par isso. Percebe-se a necessidade em realizar uma contenção da parte frontal do imóvel e também uma intervenção nos fundos, para tanto segue à SEMOBI para conhecimento e ações pertinentes, pois tem um outro imóvel a montante deste. A Sra. Eliane requer doação de materiais para ajudar a sanar as anomalias elencadas. Salientamos que esse imóvel já é objeto do relatório 1191/2022 em anexo e Processo 9568/2024:

Conforme documentação que segue anexa o dia 15 de julho de 2024 a defesa civil esteve na residência e foi constatado agravamento de trincas e rachaduras na parte interna do imóvel, consta no relatório da defesa civil "percebe-se a necessidade em realizar uma contenção da parte frontal do imóvel e também intervenção nos fundos", assim é de extrema necessidade a construção de um muro gabião para contenção do lote e da construção.
